LE TREMBLEMENT DE TERRE DE 1909 A SALON DE PROVENCE
Réponse des Autorités et comportement de la communauté après le tremblement de terre
du 11 Juin 1909 en Provence. Destructures et reconstructions

Le 11 Juin 1909, un tremblement de terre affecte la région située au Nord-Ouest d'Aix en Provence. L'amplitude a pu être calculée à 6,2 sur l'échelle de Richter. L'épicentre a été localisé près de Rognes (latitude 43° 40', longitude 5° 21' Est) et la profondeur focale estimée à moins de 5 km. La durée de la secousse principale fut de 8 à 10 secondes. Le nombre des victimes sur l'ensemble de la zone a été de 46 morts et 250 blessés dont 50 grièvement. La ville de Salon, malgré d'importants dégâts sur le bâti, n'a eu à déplorer ni victime décédée, ni blessé grave. Cf. Annexe 1: quelques données sismologiques et géophysiques

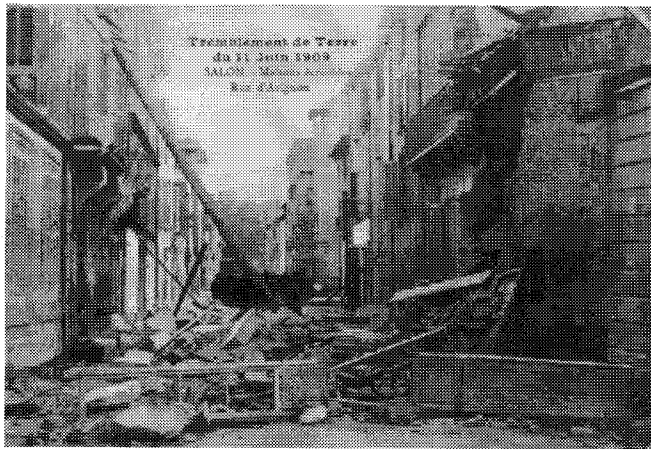
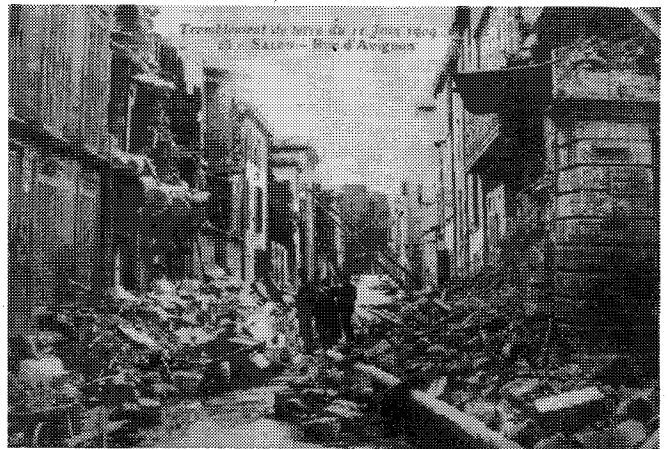
L'amoncellement des gravas dans les rues, augmente avec les interventions du génie sur les immeubles estimés en mauvais état.

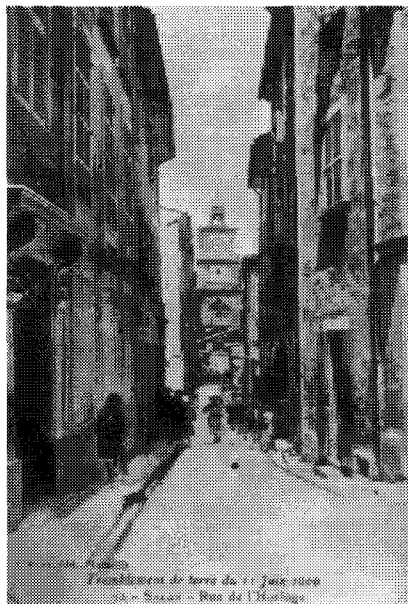
*La Rue de l'Horloge
en 1909*

Situé à l'intérieur de la vieille ville, entre le château et les remparts, le vieux quartier dit "de la Juiverie", avec ses vieilles maisons et rues étroites a été volontairement détruit.

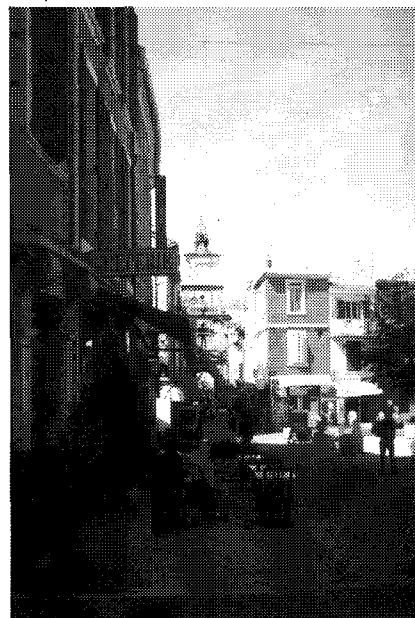
et aujourd'hui

*Les quartiers situés
à la droite de la rue
ont été détruits.*

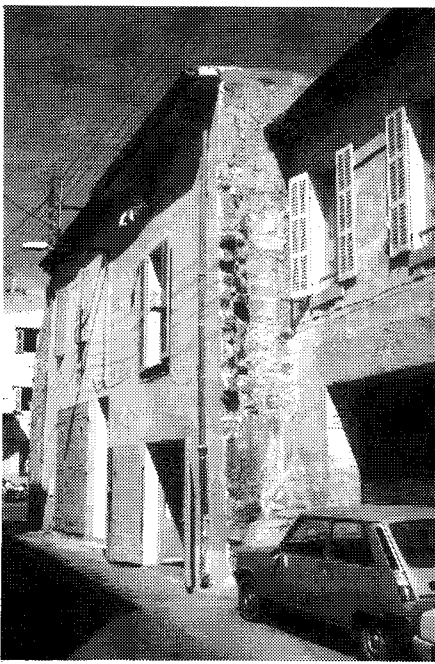
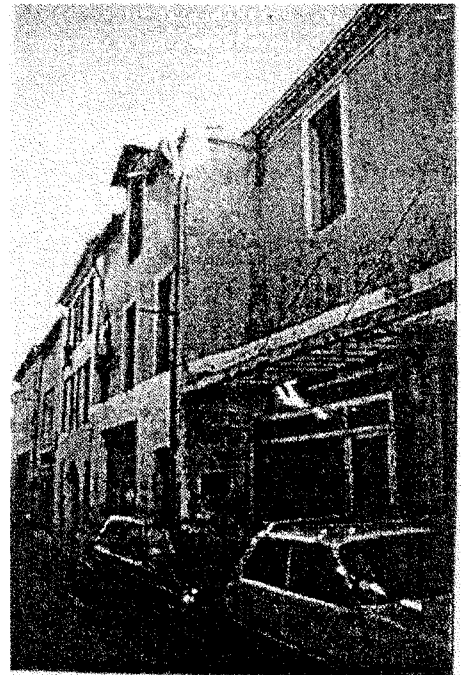
Reconstructions à l'alignement inachevées Rue de Verdun

Une telle situation accroît la vulnérabilité du bâti. Le mur, reconstruit en retrait présente souvent des défauts de fondation. L'exécution d'excavations profondes, nécessaires pour la mise en place de fondations correctes, pourraient mettre en péril la stabilité des immeubles voisins. De plus, le nouveau mur de façade ne peut pas être raccordé convenablement (chaînage) aux autres murs.

Enfin, la discontinuité du linéaire est en cas de séisme, un facteur de dégradation supplémentaire, le mur en retrait agissant comme un butoir sur l'autre construction.

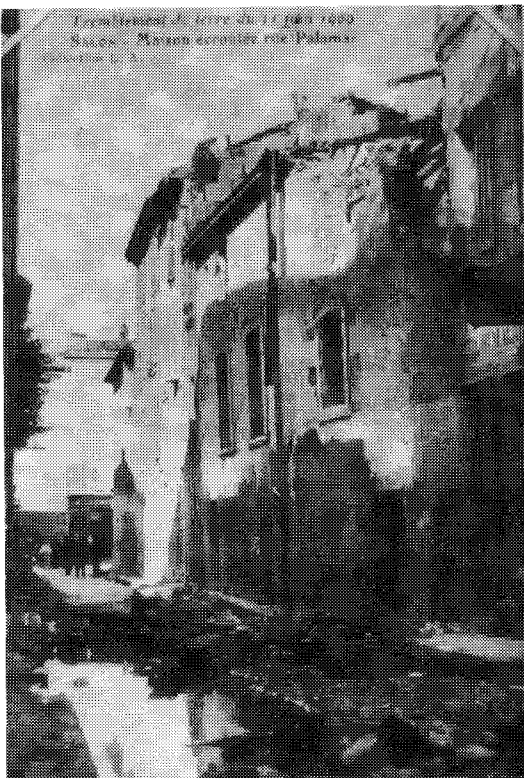
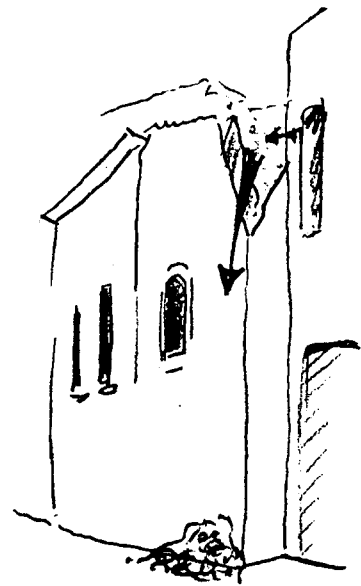
au lendemain du tremblement de terre, l'exemple de dégâts causés sur une discontinuité du linéaire :

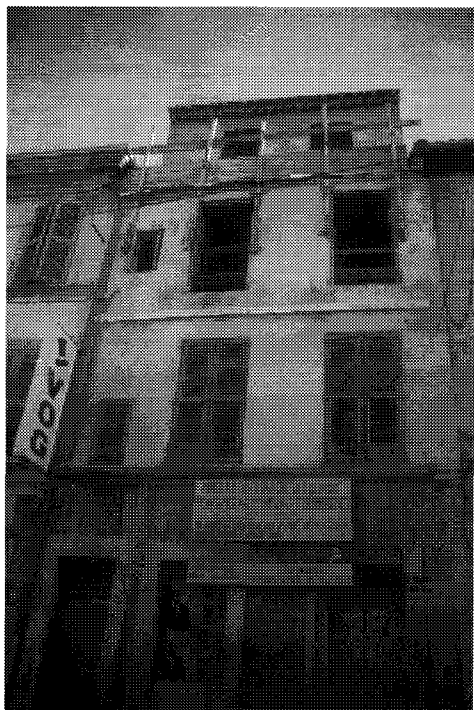
Surélévation du bâti

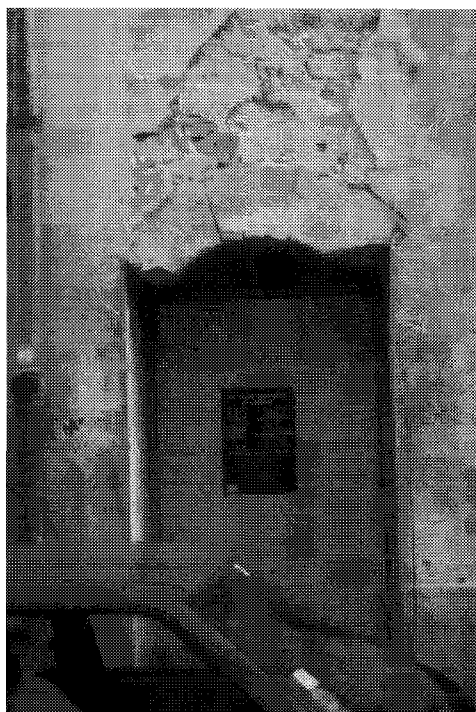
Elargissement pour mise en place d'une porte "standard" d'un transformateur EDF. Les claveaux du porche sont détruits, l'ensemble est totalement déstabilisé

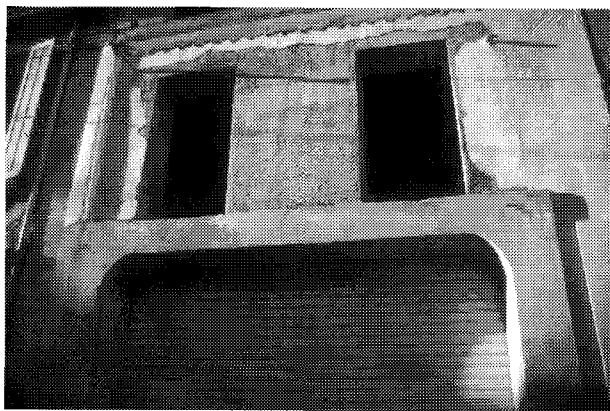
Création d'ouvertures pour le passage de véhicules
