Relazione dei lavori di restauro sul Tempio di Cerere a Paestum

Il lavoro di restauro del Tempio di Cerere a Paestum è stato intrapreso nel mese di Agosto 1988 con finanziamento alla Soprintendenza Archeologica di Salerno ed è stato diretto dalla Dott.ssa Cipriani e dall'arch. D'Andria con consulenza della Dott.ssa Alessandra Melucco dell'Istituto Centrale del Restauro di Roma.

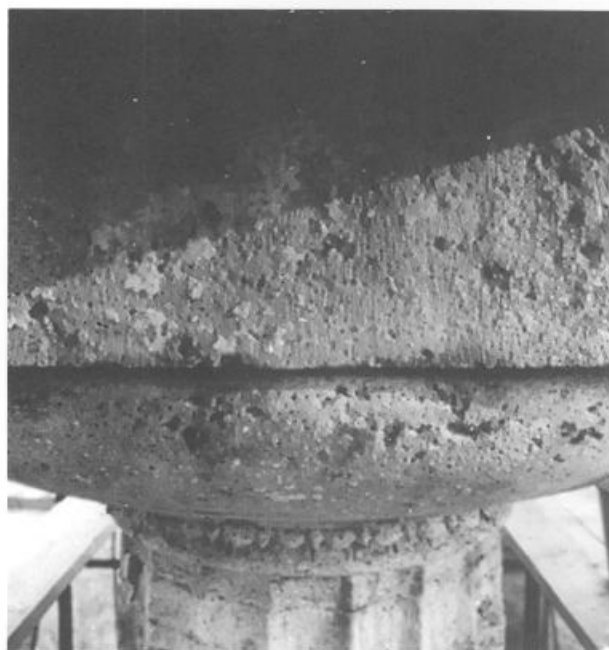
Fig. 1. Capitello del Tempio di Cerere, colorazioni superficiali della pietra.

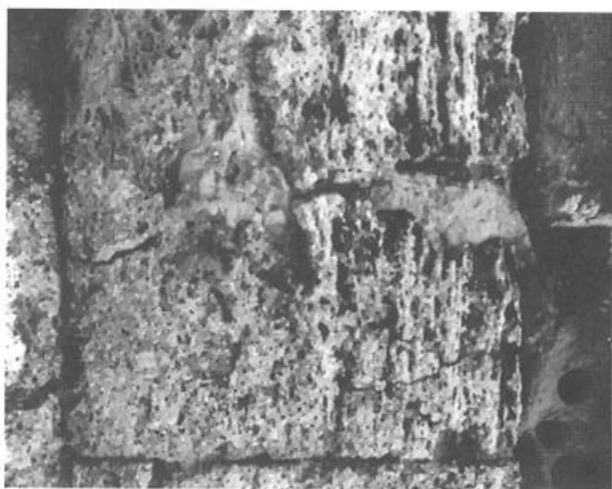
Fig. 2. Tempio di Cerere, sigillature a cemento del frontone eseguite nel restauro anni '60.

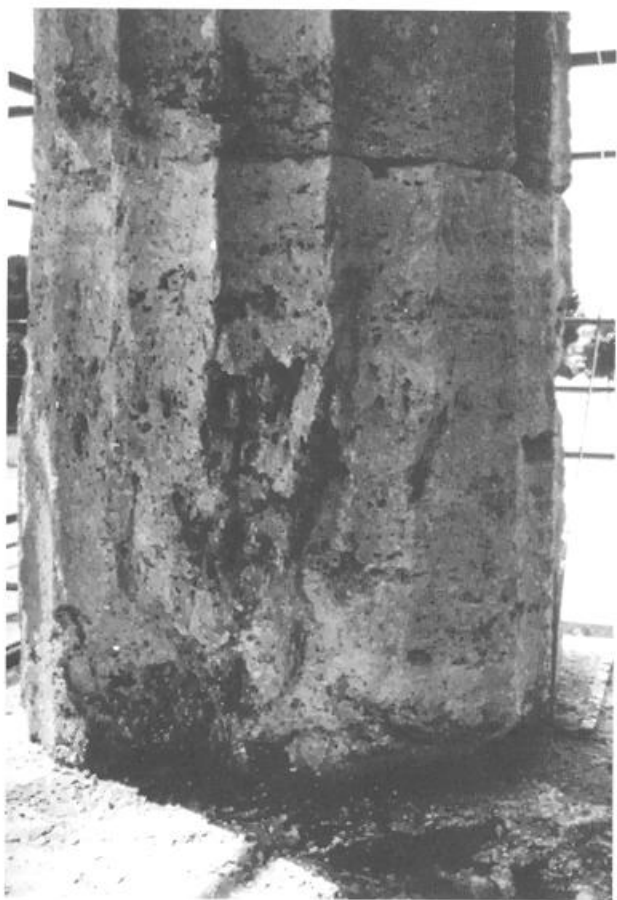
Fig. 3. Tempio di Cerere, tipologia del travertino delle colonne (forature a fascio).

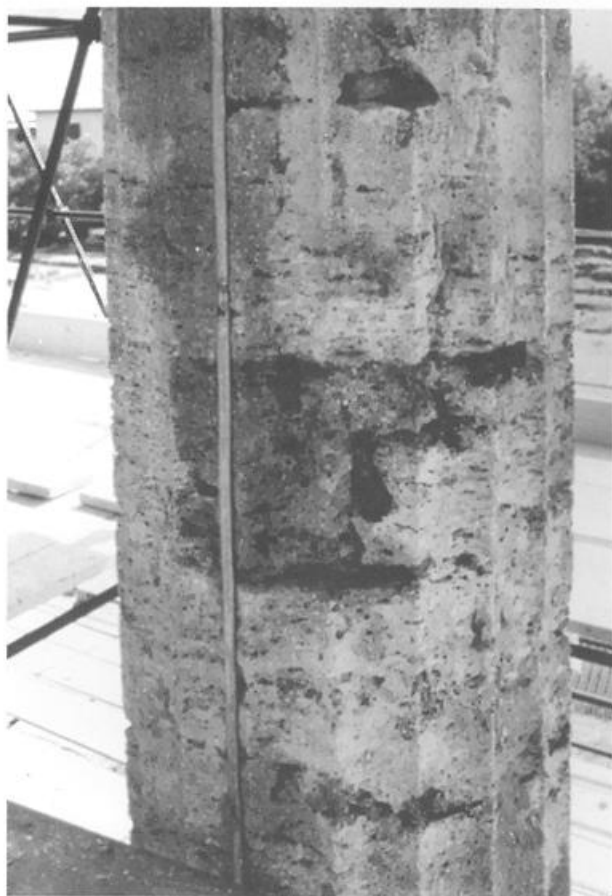
Fig. 4. Tempio di Cerere, sferzatura di una colonna con le alterazioni caratteristiche.

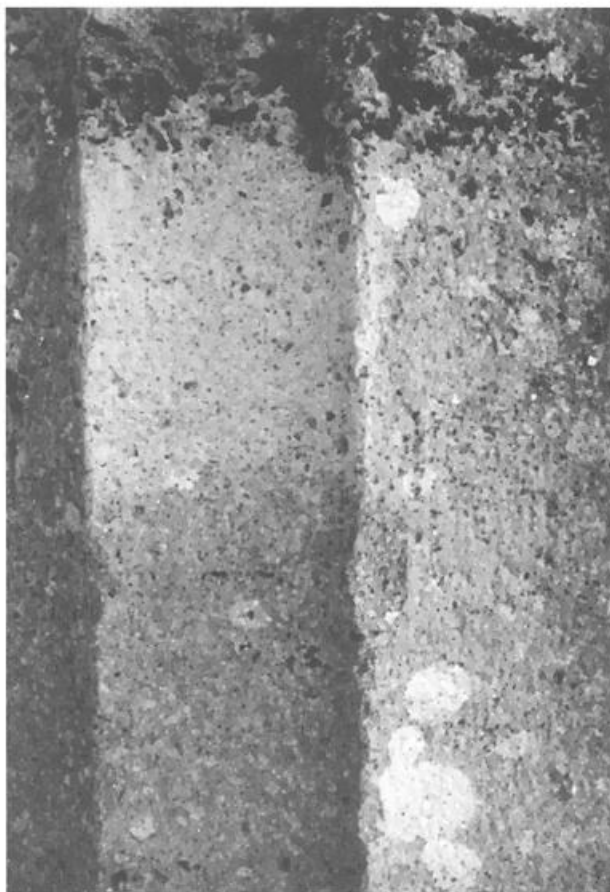
La pulitura è stata eseguita principalmente per eliminare quell'aspetto grigiastro delle colonne che si era riscontrato in particolare sulle facce rivolte a sud, ed era stato riconosciuto quale sviluppo di alghe microscopiche.

Fig. 5. Tempio di Cerere, tassello di pulitura del travertino.

La pulitura del travertino dopo piccole prove documentate fotograficamente, è stata eseguita in accordo alle considerazioni attuate nei vari sopralluoghi sulla intera colonna dell'angolo sud est del tempio con impacchi a base di soluzione satura di carbonato di ammonio con aggiunta del 5% della soluzione di sale bisodico dell'acido dietilendiammi-notetracetico in polpa di carta (Arbocel BC 1000, Reutemayer Germania) tenuto in contatto del materiale lapideo per un periodo medio di due ore, seguito da lavaggio con acqua e leggera spazzolatura, talvolta ripetuto più volte per asportare gli strati più tenaci e consistenti dalla superficie.

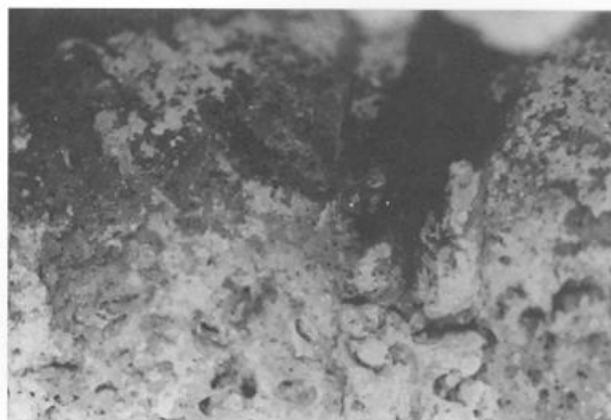
Fig. 6. Tempio di Cerere, tracce di colorazione nel collarino del capitello.

Tecnica di esecuzione: I colori riscontrati sulla colonna durante la pulitura (e sui pezzi a terra) sono stati essenzialmente tre: azzurro, verde e rosso in massima parte sul collarino dell'echino lavorato a piccole scanalature forse tratte da un repertorio vegetale (foglioline azzurre e rosse delimitate da scanalature verdi). I pigmenti sono stati prelevati dai vari punti di scoperta ed analizzati. Sembra possibile riconoscere uno strato di stucco forse in polvere di marmo molto duro sulla superficie lavorata della pietra (segni di scalpello, unghietto, raspa) su cui è applicato il colore che si è mantenuto soltanto a causa del fenomeno di ricarbonatazione superficiale che ha inglobato le particelle di pigmento superstite. Ciò ha impedito di percepire questa colorazione per secoli e soltanto dopo la pulitura, assot-

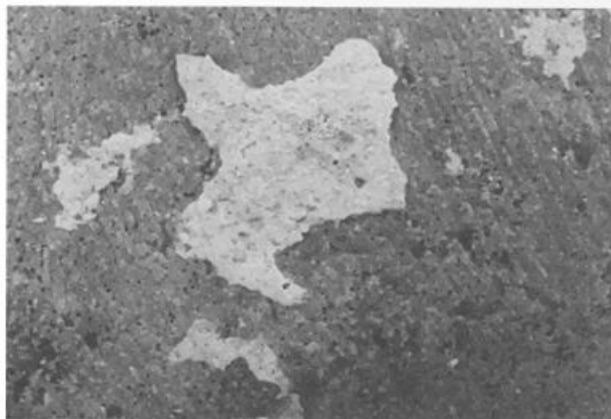
Fig. 7. Tempio di Cerere, tracce di intonachino originale sulla lavorazione della pietra.

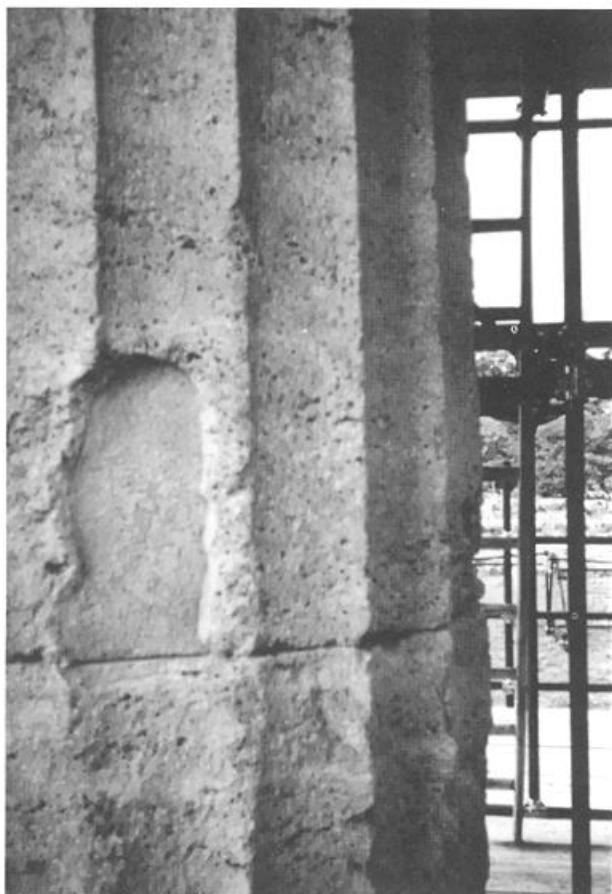
Fig. 8. Tempio di Cerere, stuccatura dei grandi fori e discontinuità della pietra.

La stuccatura delle asperità e delle discontinuità di superficie del travertino è stata eseguita con una malta scelta in base a caratteristiche fisiche ed estetiche (durezza inferiore alla pietra circostante, ma atta a contrastare l'entrata di acqua, insetti, radici di piante infestanti, colore e granulometria simile al giallo-rosato del travertino dopo la pulitura). E' stato scelto perciò un impasto a caratteristiche idrauliche composto di un inerte (polvere di mattone una parte, polvere di travertino una parte) in un rapporto 2:1. La malta è stata spinta in profondità nelle cavità del

materiale, mediante piccoli tamponi e frattazzi appositamente studiati ed è poi stata trattata in superficie, leggermente sotto al livello del margine estremo della colonna, con una lavorazione ruvida per uniformarla il più possibile alla pietra circostante.

Dopo la completa essiccazione la malta ha acquisito un colore giallo rosato caratteristico, ma ha rivelato a lunga distanza (all'inizio della stagione ad alta piovosità) il difetto di imbibirsi di acqua a causa della forte igroscopicità del cocciopesto e di lasciarlo evaporare lentamente, mantenendo a lungo un colore assai più scuro di quello previsto nel rapporto con la pietra circostante; sarà necessario allora trattare la superficie con resine idrorepellenti (resine silconiche Wacker 290L) per impedire l'imbibizione del materiale.

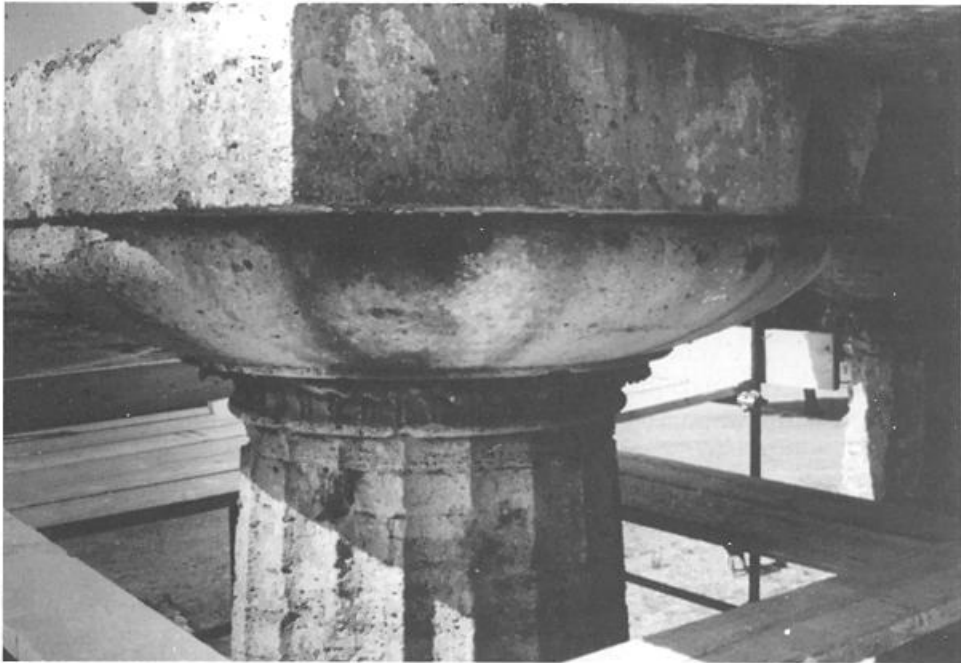
Fig. 9. Tempio di Cerere, capitello della facciata est dopo il restauro.

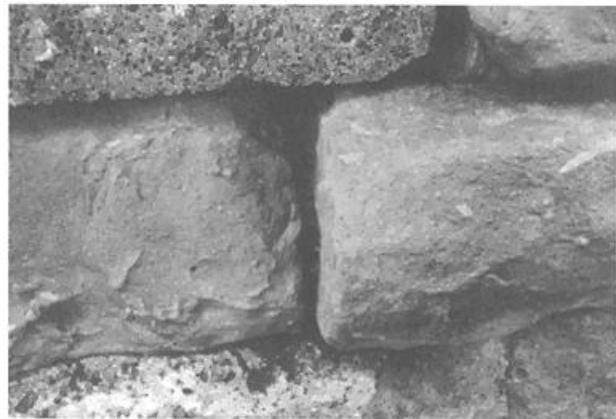
Fig. 10. Tempio di Cerere, erosioni dell'arenaria sul frontone del tempio.

Alcune parti di arenaria del tempio sono state trattate completamente in quanto si era verificato lo stato di notevole degrado e decoesione della superficie, con scagliature e distacco di parti con rischio di perdita di ulteriori frammenti di questi elementi architettonici già notevolmente decurtati.

Il degrado dell'arenaria è stato riscontrato nelle sezioni microscopiche dove sono state notate fessurazioni che corrono parallelamente alla superficie, mostrando un tipo di alterazione che consiste in una sfaldatura progressiva della superficie. Abbiamo riscontrato in alcune parti, più protette dall'erosione rapida di pioggia e vento, ma soggette ad imbibizione di acque piovane dovute a scolature e percolazioni, attacchi di alghe microscopiche di colore nero e verde che si infiltrano anche nella crettatura dello strato superficiale.

Si sono eseguite stuccature molto accurate delle fessure visibili sulla superficie con malte composte di calce aerea (Piasco, Cunico) ed inerti di colore e granulometria simile alla pietra (sabbia del Sele) in proporzioni 1:2 tra legante ed inerte, in modo da produrre una colorazione analoga alla pietra circostante.

Sono state effettuate iniezioni di miscele idrauliche liquide nella fessurazione dove la scaglia era in procinto di cadere, composte di calce idraulica La Farge e pozzolana ventilata e lavata dai sali (Salone, Roma) procurandosi talvolta piccoli fori mediante trapani per facilitare l'ingresso della miscela consolidante, preceduta da imbibizioni di acqua ed alcool.

La protezione superficiale è stata qui applicata a tutta la superficie, essendo incipiente una ulteriore perdita di materiale. Sono state applicate tre mani di resina siliconica Wacker 290L in white spirit al 5% permettendo al materiale di penetrare a fondo nell'arenaria ed essiccare completamente.
