Rivista on line Numero 53 Anno 2023

Giuseppe Teseo

La Cattedrale di Altamura. L'azione di tutela nel recente restauro

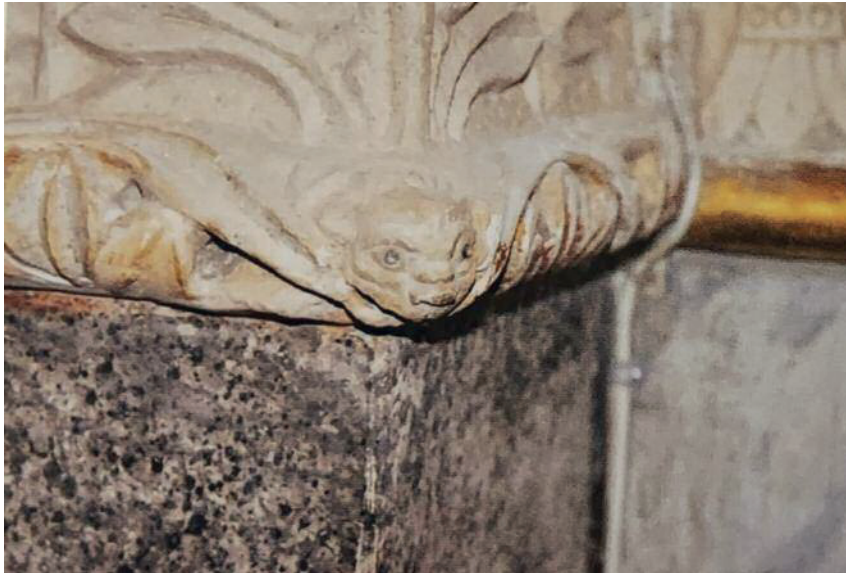
Fig. 1 Nell'immagine il dettaglio di un piccolo elemento scultoreo adornante il collarino del capitello della navata rinvenuto a seguito della rimozione della 'superfettazione' in stucco dorato.

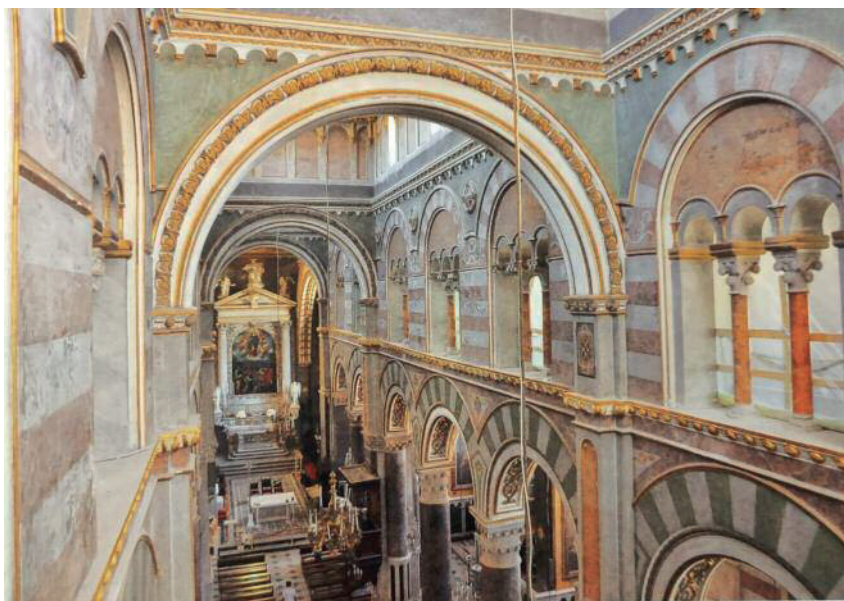
L'intero apparato decorativo presentava uno stato di alterazione omogeneo su tutte le superfici: un uniforme velo grigiastro alterava e appiattiva i rapporti cromatici della raffinata decorazione a marmorino smorzando inoltre gli accenti di luminosità delle dorature. La causa principale di tale condizione era sicuramente riconducibile ad un generale ingrigimento delle superfici determinato dall'alterarsi di prodotti di protezione superficiale, fissativi e cere, che avevano trattenuto e fissato depositi di sporco, nero fumo e particolato, con presenza diffusa di spesse croste fortemente aderenti al film pittorico e alla doratura, dovute all'alterazione in ossalati di cere e protettivi su-

Fig. 2 Generale ingrigimento delle superfici determinato dall'alterarsi di prodotti di protezione superficiale che hanno trattenuto e fissato depositi di sporco, nero fumo e particolato.

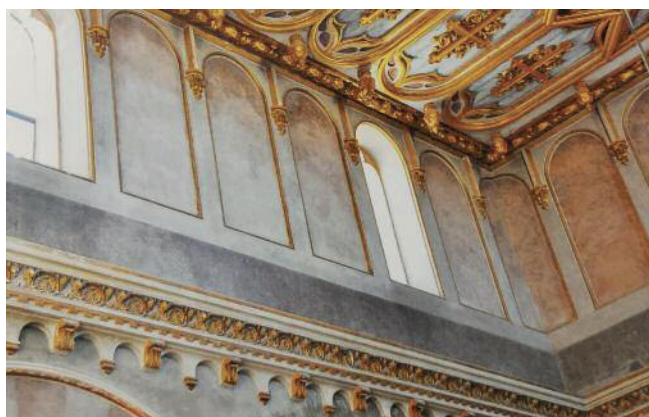
Fig. 3 Stato di degrado delle arcatelle cieche del presbiterio.

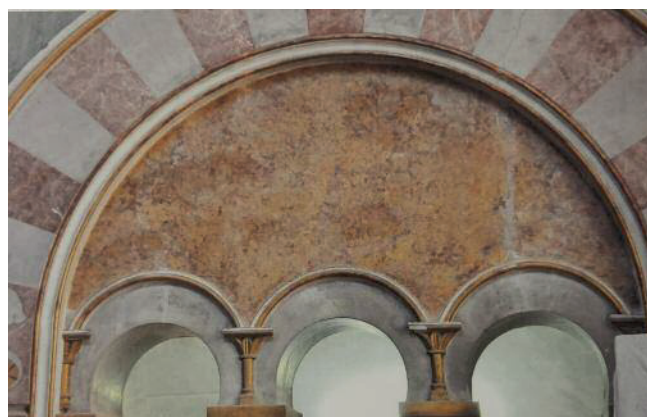
Fig. 4 Sporadiche aree di lacunosità degli strati di finitura pittorica dei marmorini rossi e a finto bardiglio.

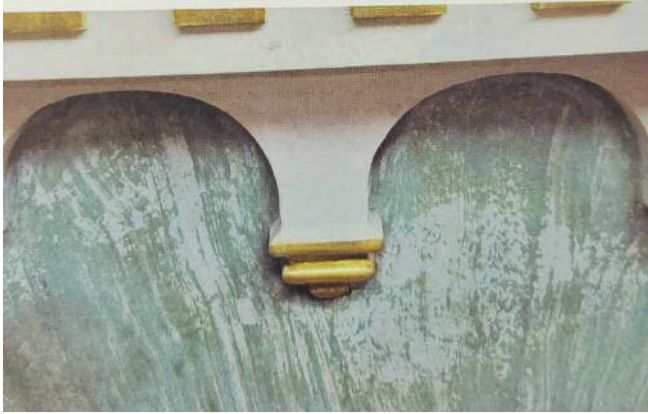
Fig. 5 Immagini di dettaglio relative allo stato di degrado delle decorazioni a "breccia verde": localizzate aree di lacunosità.

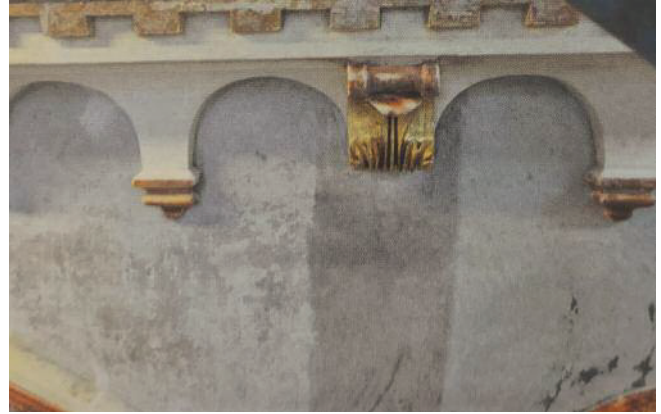
Fig. 6 Immagini di dettaglio relative allo stato di degrado delle decorazioni a "breccia verde": mancanza di interi brani della decorazione pittorica a causa della decoesione del film pittorico determinata da infiltrazioni di umidità.

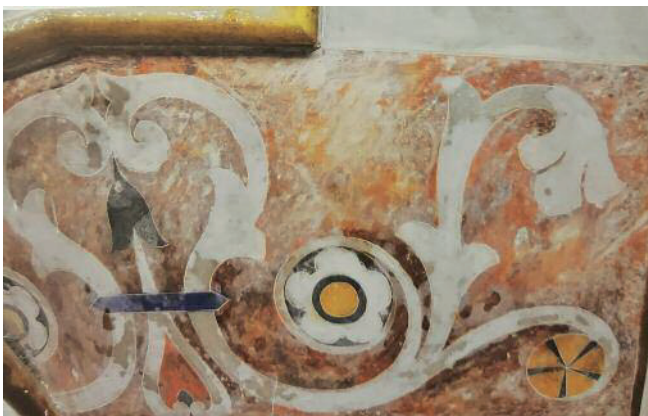
Fig. 7 Alterazione di materiali di finitura superficiale: macchie e croste.

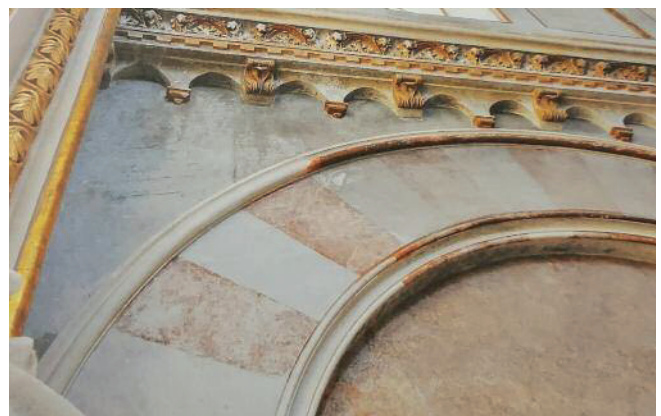
Fig. 8 Estesa area di alterazione delle finiture decorative a causa del persistere di infiltrazioni di acque meteoriche.

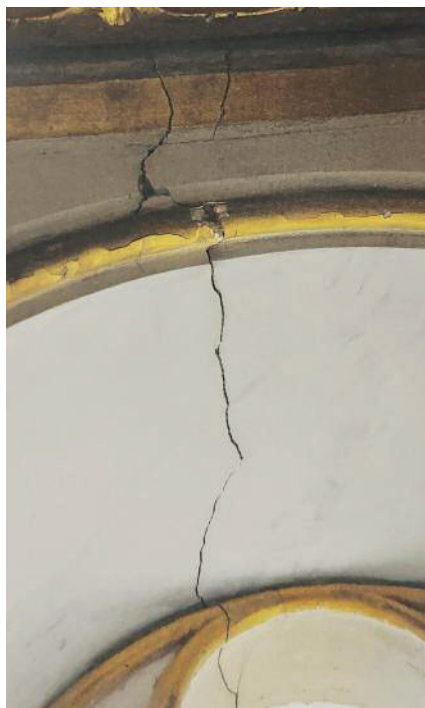
Fig. 9 Lesioni e fessurazioni.

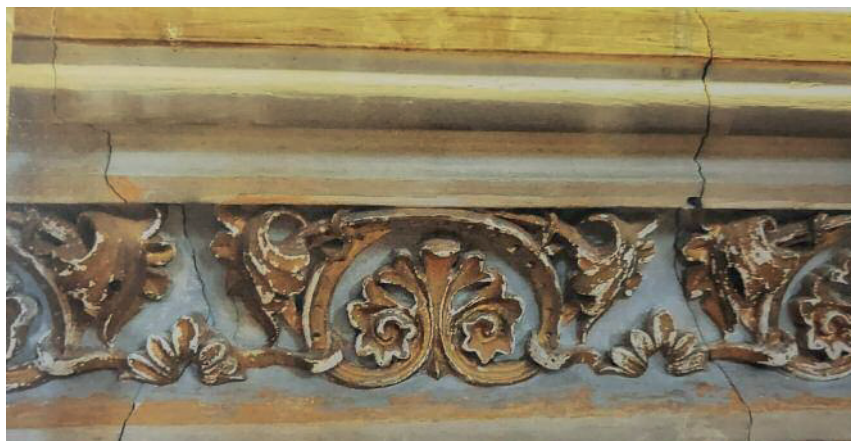
Fig. 10 Lesioni e fessurazioni.

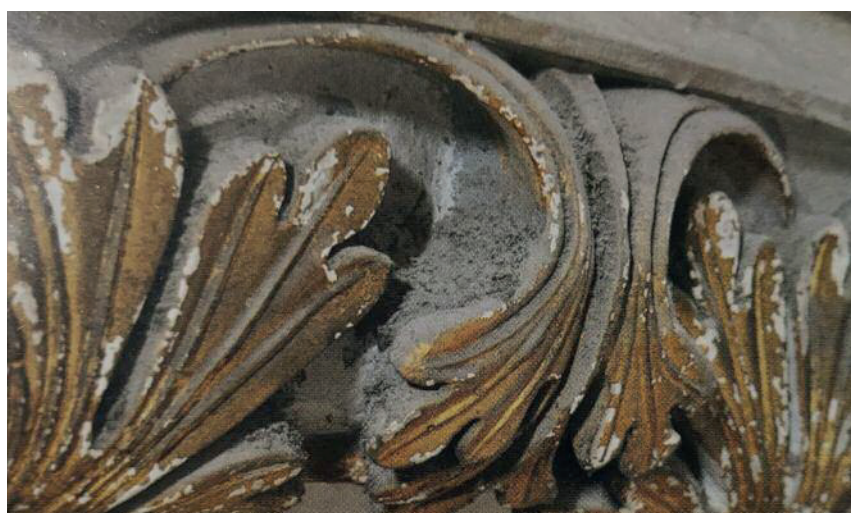
Fig. 11 Microesfoliazione della lamina metallica su elementi lapidei dorati.

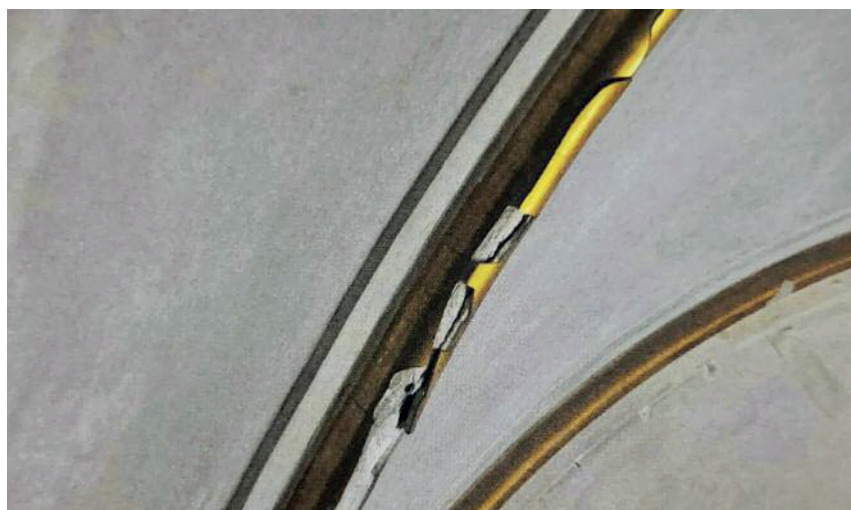
Fig. 12 Distacco dell'insieme strato preparatorio e doratura sulle costolature in stucco delle volte delle navate laterali.

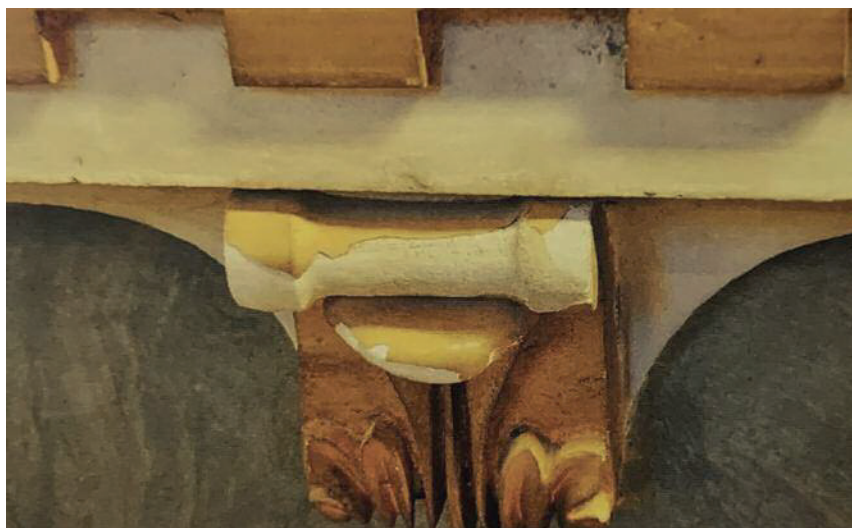
Fig. 13 Distacco della doratura per suscettibilità degli strati di supporto (gessatura e bolo) alle variazioni igrotermiche.

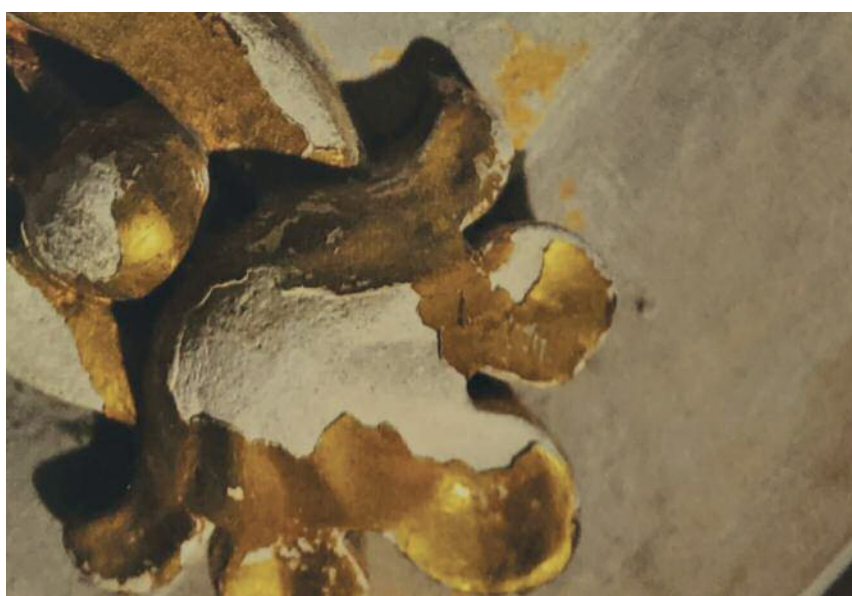
Fig. 14 Distacco della doratura per difetti di adesione al supporto.

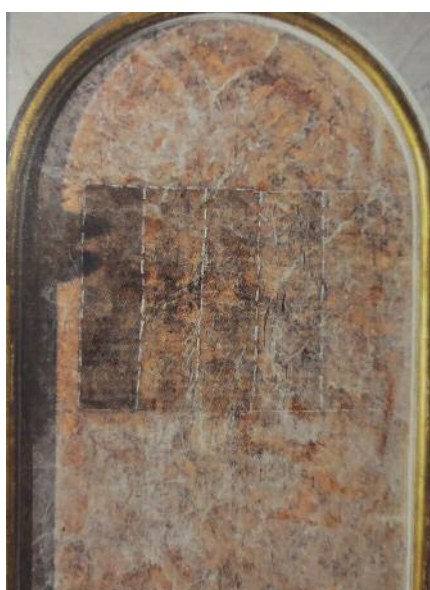
Fig. 15 Tassello stratigrafico definente vari gradi di pulitura.

L'intervento di restauro ha quindi preso avvio con le operazioni di pulitura, in particolare con l'esecuzione di saggi stratigrafici finalizzati alla individuazione del grado di pulitura mediante la rimozione selettiva dei materiali di alterazione nel rispetto delle pellicole pittoriche originali e delle finiture (Figg. 15, 16).

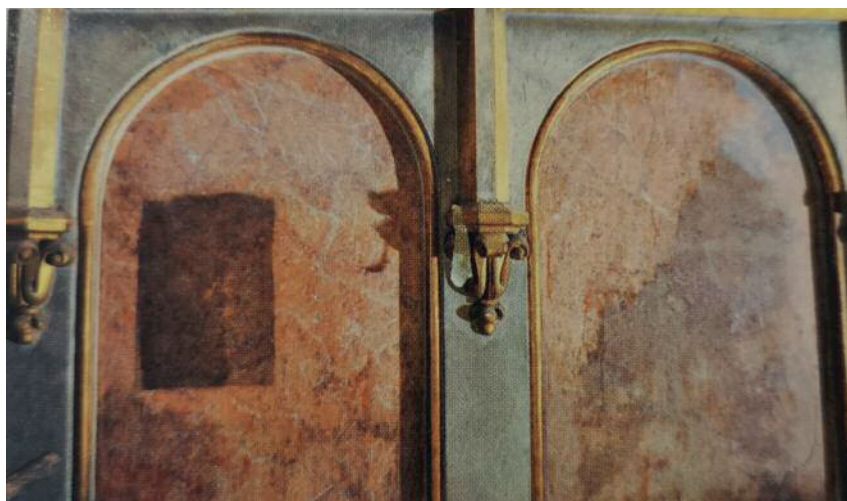
Fig. 16 Fasi della pulitura della decorazione a brecce rosse.

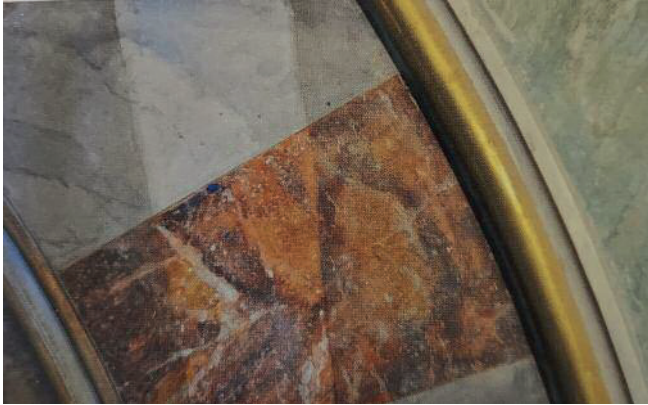
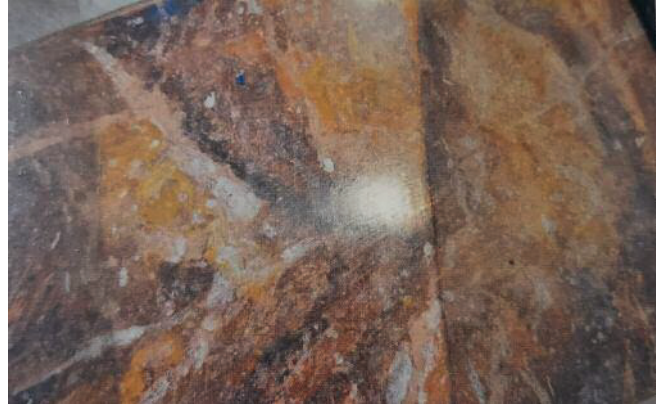
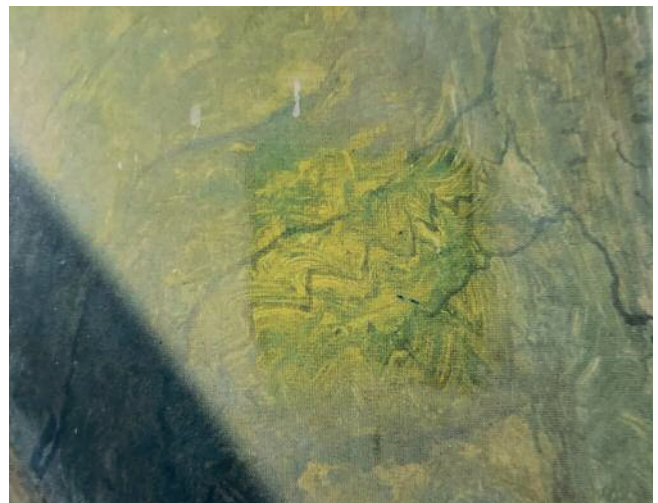
Fig. 17 Tasselli di pulitura: in evidenza il recupero dei rapporti cromatici e di luminosità.

Fig. 18 Tasselli di pulitura: in evidenza il recupero dei rapporti cromatici e di luminosità.

Fig. 19 Tasselli di pulitura: in evidenza il recupero dei rapporti cromatici, di luminosità e della venatura nel finto marmo.

Nel dettaglio le operazioni di pulitura sono state eseguite mediante rimozione dei depositi di sporco grasso con miscele di soluzioni debolmente basiche di carbonato d'ammonio additivate con tensioattivo e veicolate sulla superficie a mezzo di impacchi localizzati, dove le croste assumevano carattere di maggiore coerenza, seguite, dove necessario, dalla pulitura a tampone con miscele di solventi organici per la rimozione di materiali filmogeni di restauro. Tale sistema graduale e selettivo ha consentito il recupero della finitura lucida originale dei marmorini (Figg. 17 - 19). Tutte le tinteggiature monocrome (volte, sottarchi, etc..) oltre a presentarsi fortemente alterate nei rapporti cromatici a causa di un deciso ingrigimento dovuto a materiale di deposito e ad una estesa colonizzazione da microfunghi, presentavano un generalizzato fenomeno di decoesione, che offriva una materia pittorica pulverulenta ormai priva di adeguate caratteristiche di adesione al supporto murario, e presente solo in tracce. Questo a causa della natura della materia pittorica stessa; infatti analisi diagnostiche eseguite su microcampioni hanno evidenziato la presenza di pigmenti legati con gesso, allume e colle animali ormai depolimerizzate. La pulitura di tali superfici, dopo un accurato trattamento biocida, è stata pertanto effettuata a secco con l'esclusivo utilizzo di gomme wishab, avendo cura di asportare solo lo strato superficiale di deposito di particellato. Successivamente al consolidamento del film pittorico superstite, a riproposizione delle cromie originali è stata effettuata una stesura con velatura di colori alla calce. La pulitura delle superfici do-

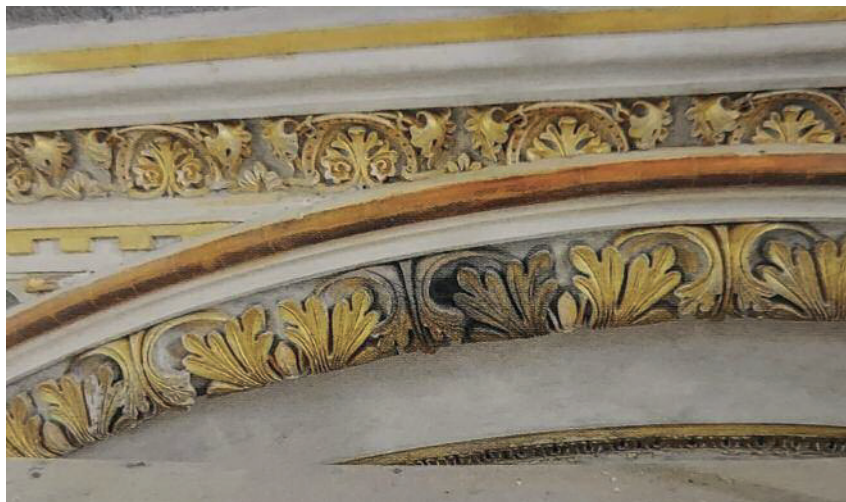
Fig. 20 Tasselli di pulitura delle dorature: in evidenza il recupero dei rapporti cromatici e di luminosità originali.

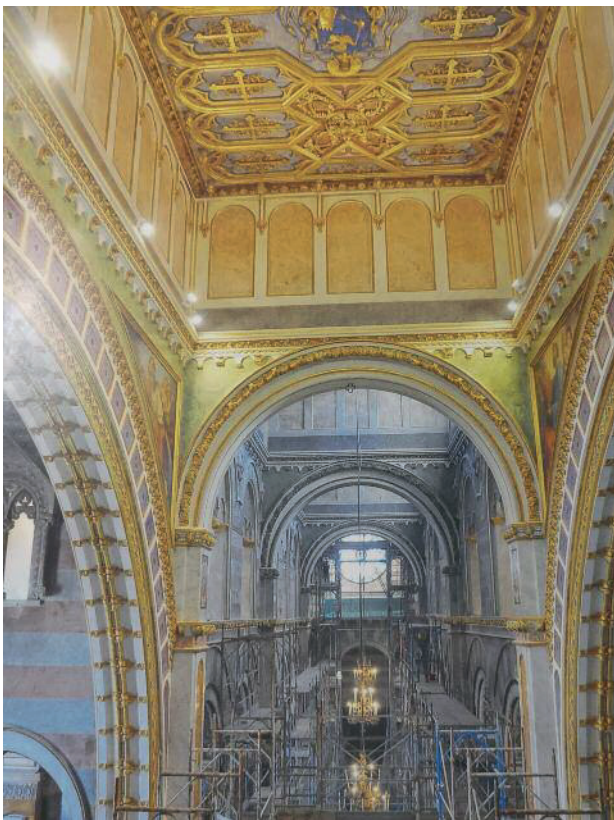
Fig. 31 Area presbiteriale durante le fasi di smontaggio del ponteggio; si percepisce chiaramente il recupero dei rapporti cromatici e tonali della parte restaurata rispetto al resto della navata.

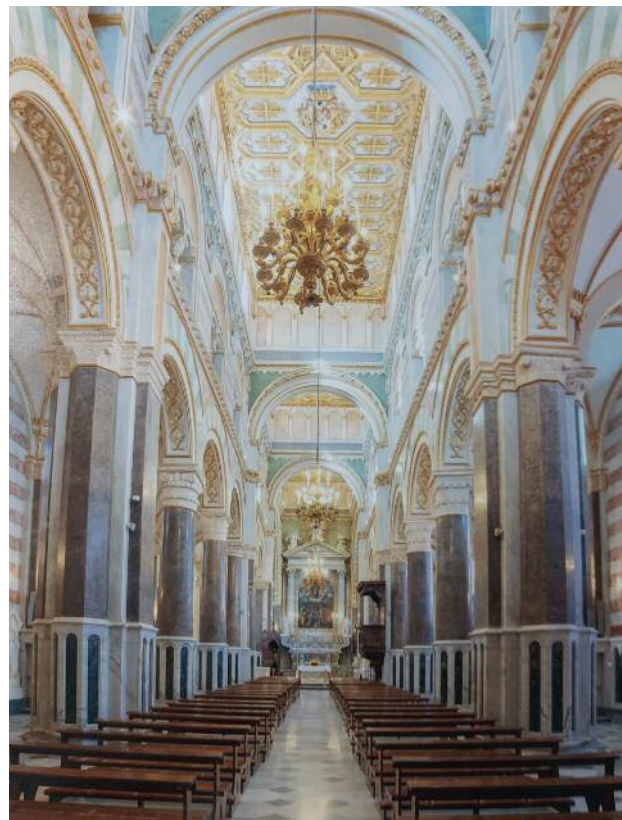
Fig. 32 La navata centrale a fine lavori.
