Centro Universitario Europeo  
per i Beni Culturali  
Ravello

# Territori della Cultura

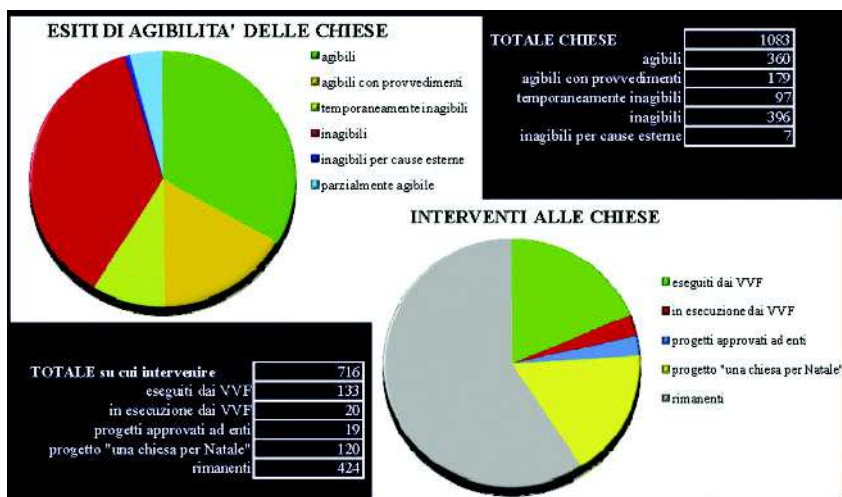
Nel dettaglio, in relazione alla specificità del danno, erano stati dichiarati:

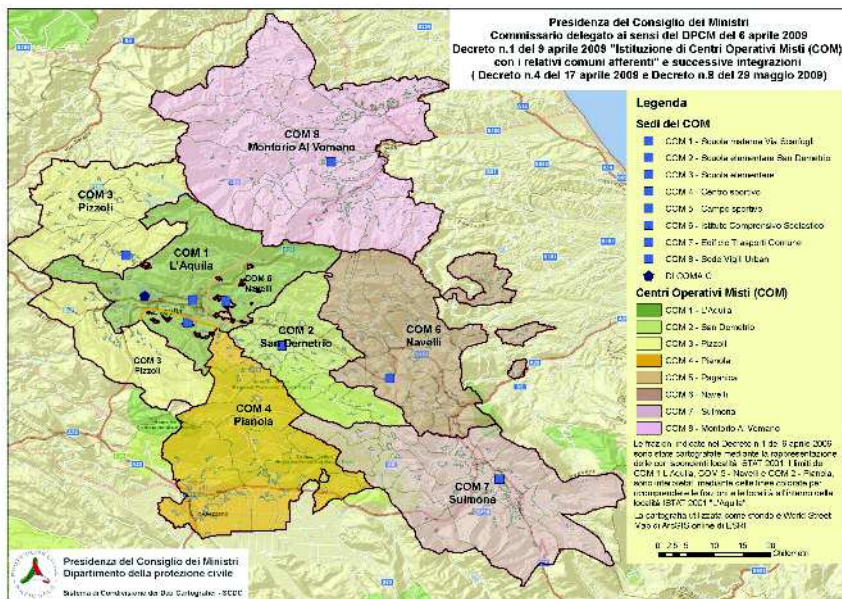
Fig. 4 Aree di competenza dei Centri Operativi Misti (C.O.M.).

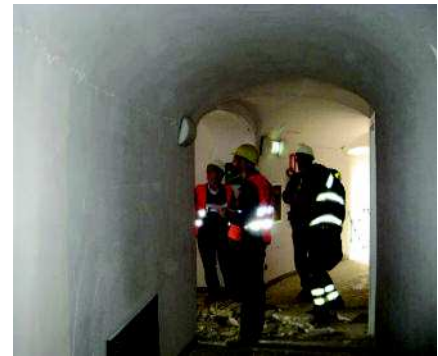
Fig. 5 Squadre per la compilazione delle Schede di rilievo del danno.

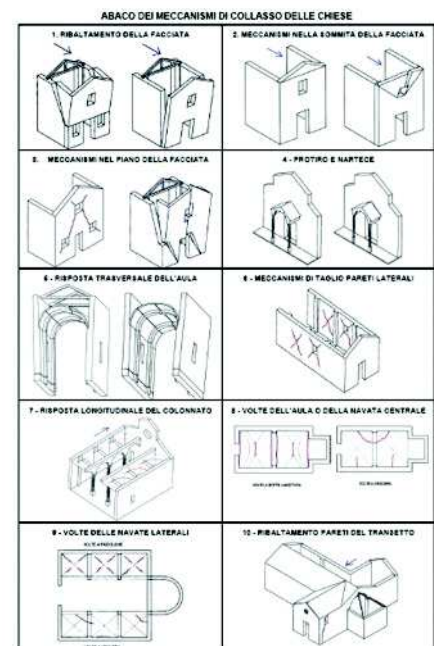
Fig. 6 Esempio di abaco dei meccanismi di collasso delle chiese (estrapolato dalla Scheda per il rilievo del danno ai beni culturali – Chiesa).

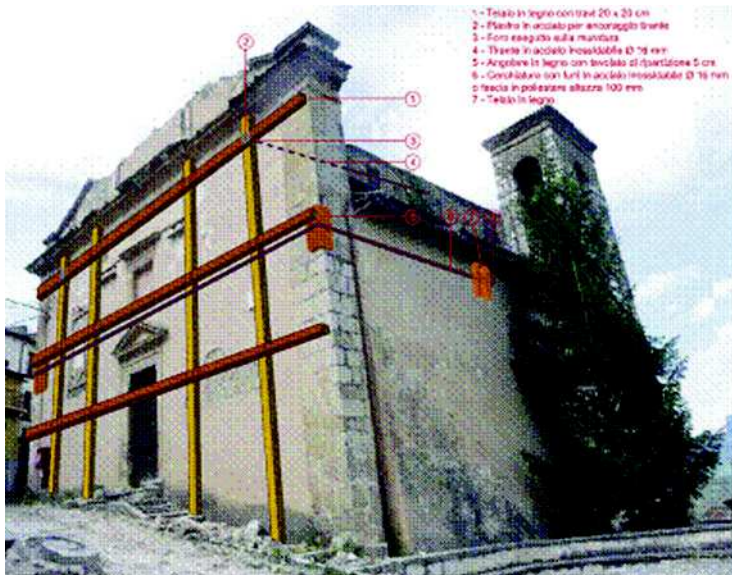
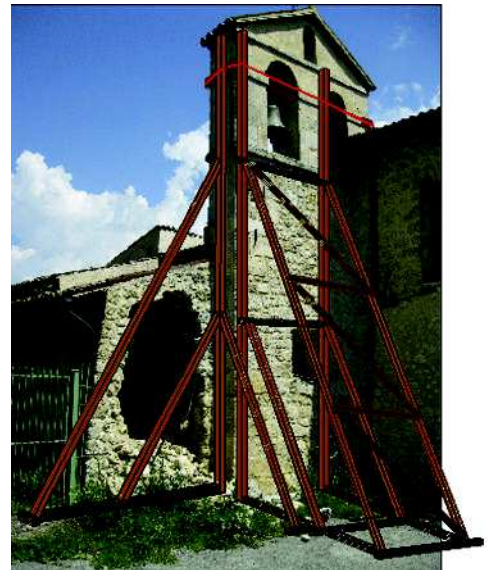
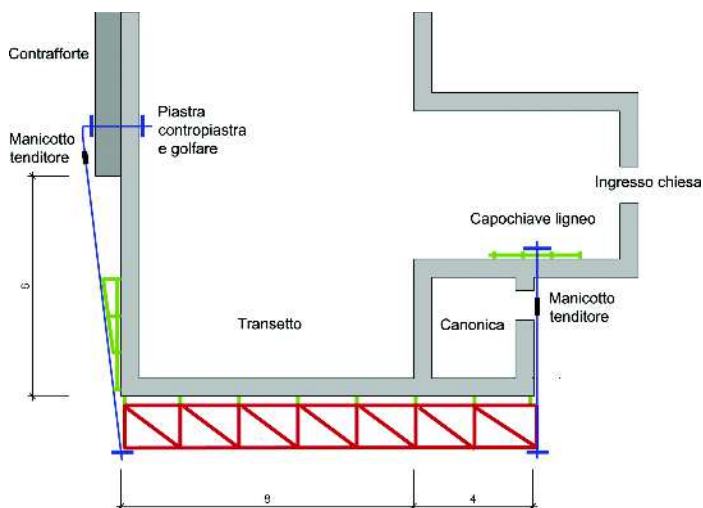
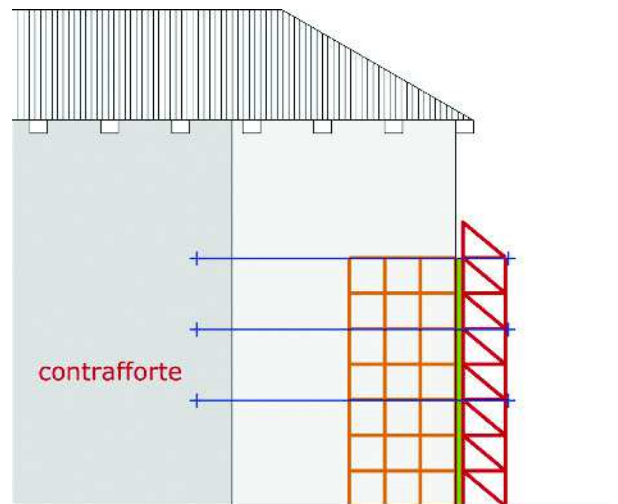
In alto: Fig. 10 Esempi progetti realizzati su immagini fotografica.

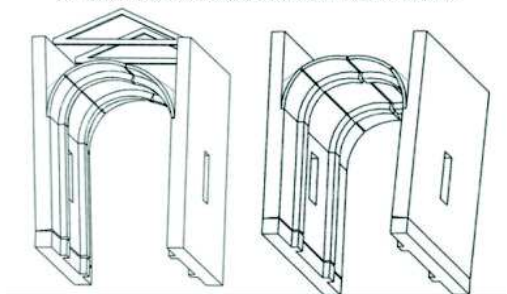
### L'Aquila Chiesa di Santa Margherita (esempio 2)

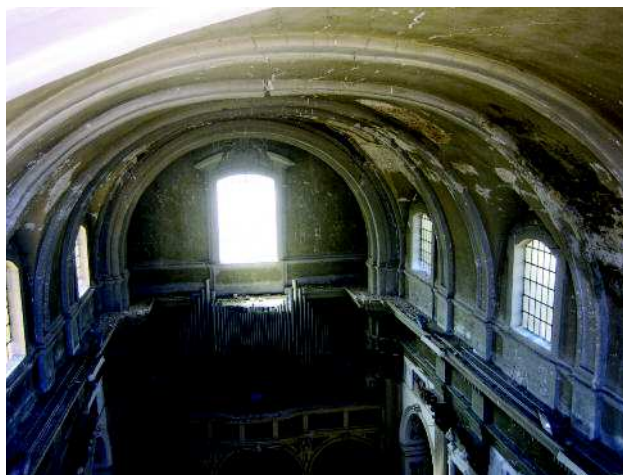
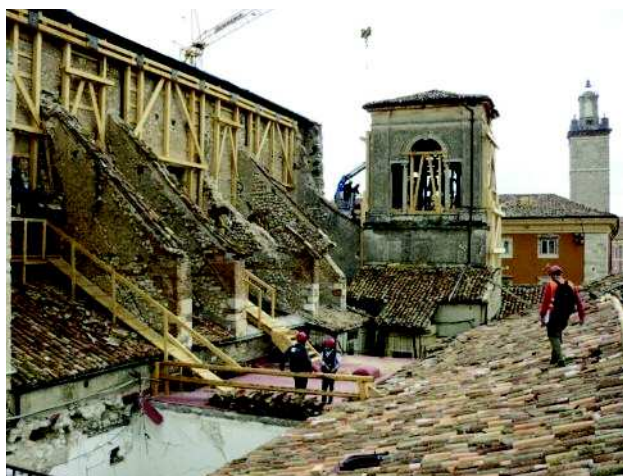
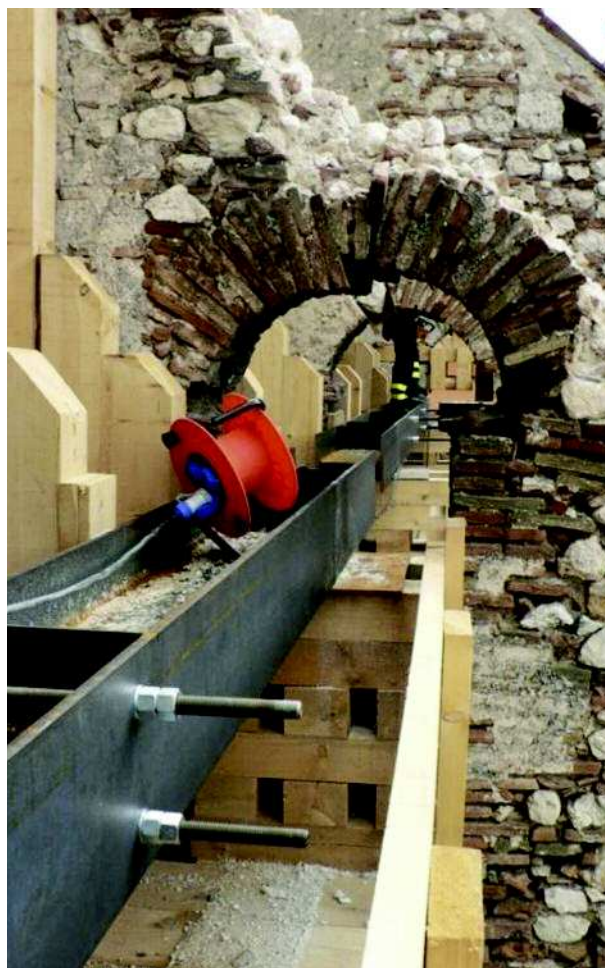
*Intervento:* È stato realizzato l'inserimento di un doppio livello di tiranti provvisori, il primo alla base della volta a botte, il secondo in corrispondenza delle catene delle capriate. Il posizionamento di graticci in legno, all'esterno, lungo le pareti laterali ha permesso una omogenea distribuzione dell'azione di trattenimento dei tiranti.

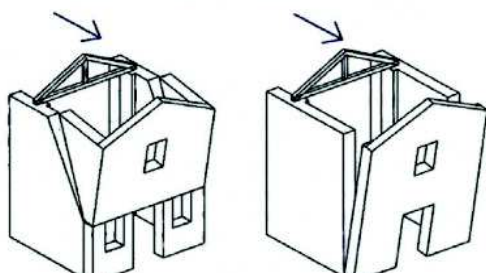
2. MECCANISMI NELLA SOMMITÀ DELLA FACCIATA

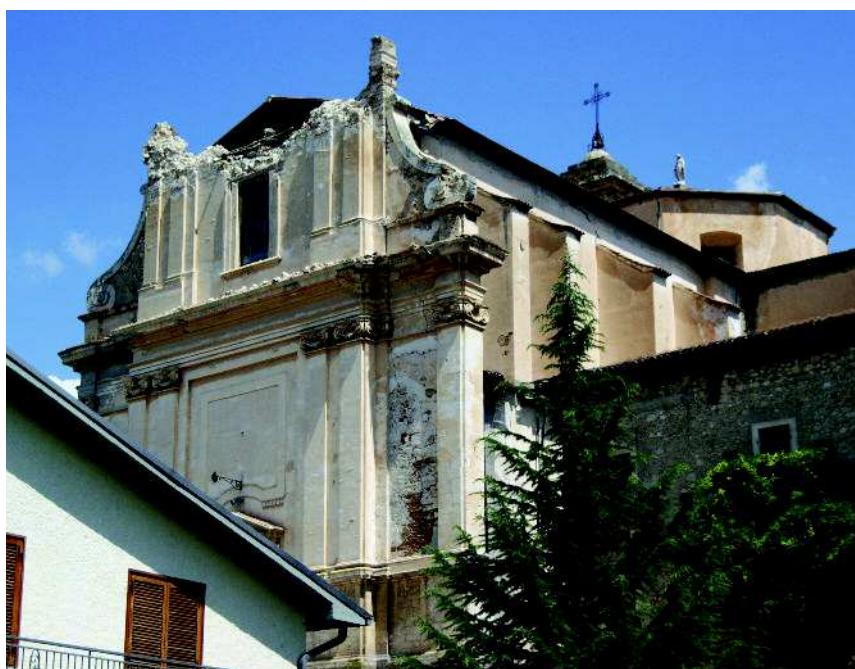
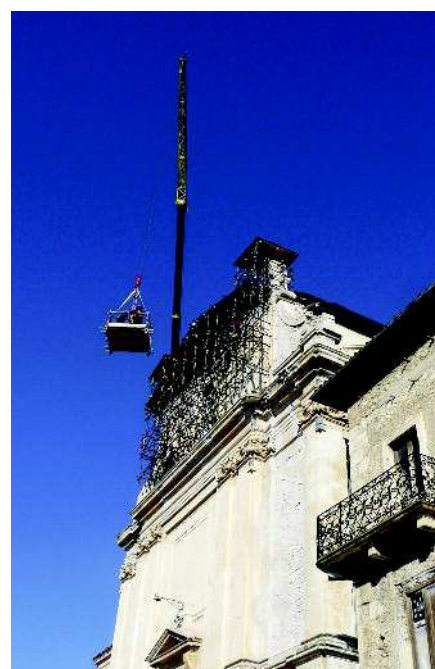
*Intervento:* realizzazione di un graticcio di facciata in tubogiunto e tiranti agganciati alle pareti laterali. Il posizionamento in quota, che ha comportato tempi di realizzazione più lunghi, si è reso necessario per evitare l'occupazione della viabilità comunale. In questo caso si è resa necessaria la messa in sicurezza dei preziosi resti dei capitelli e della porzione di trabeazione al di sopra del secondo ordine di paraste. Questi elementi erano le uniche testimonianze certe per la corretta misurazione e ricomposizione del disegno della facciata, potendo avvalersi, per il futuro restauro solo della eventuale presenza di documentazione fotografica.

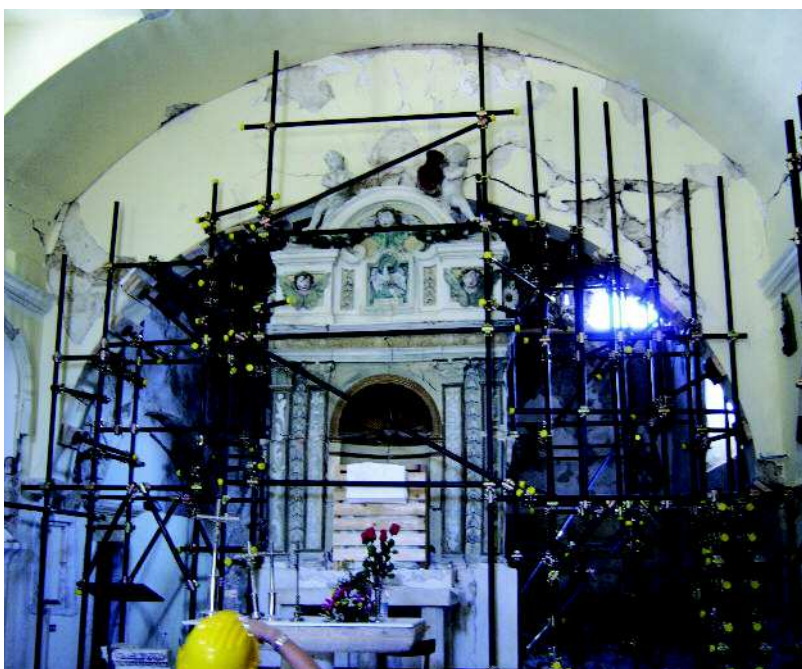
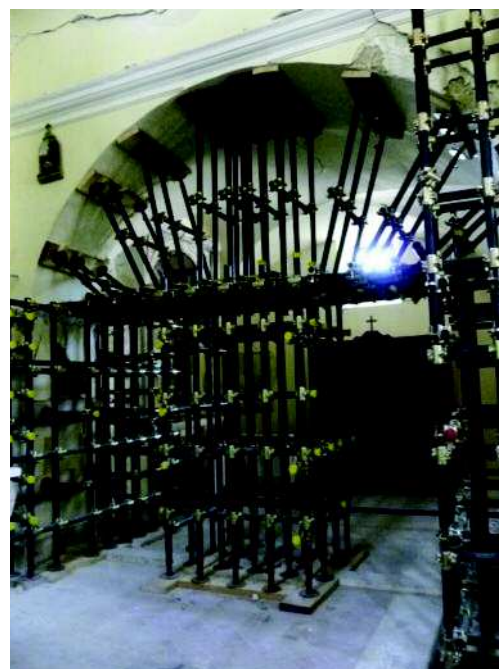
La particolarità del sistema tubo-giunto è che esso consente non solo di disporre le opere provvisorie esterne e interne con un medesimo passo di lavoro, ma elimina anche il problema della deperibilità e della manutenzione dell'opera stessa (dato non trascurabile quando il restauro o la ricostruzione definitivi dell'edificio si profilano come eventi lontani nel tempo). Infatti, nel lungo periodo il sistema tubo-giunto non è più oneroso di un'opera provvisoria realizzata in legno.
