## Interventions sur les œuvres pariétales préhistoriques : quelques exemples

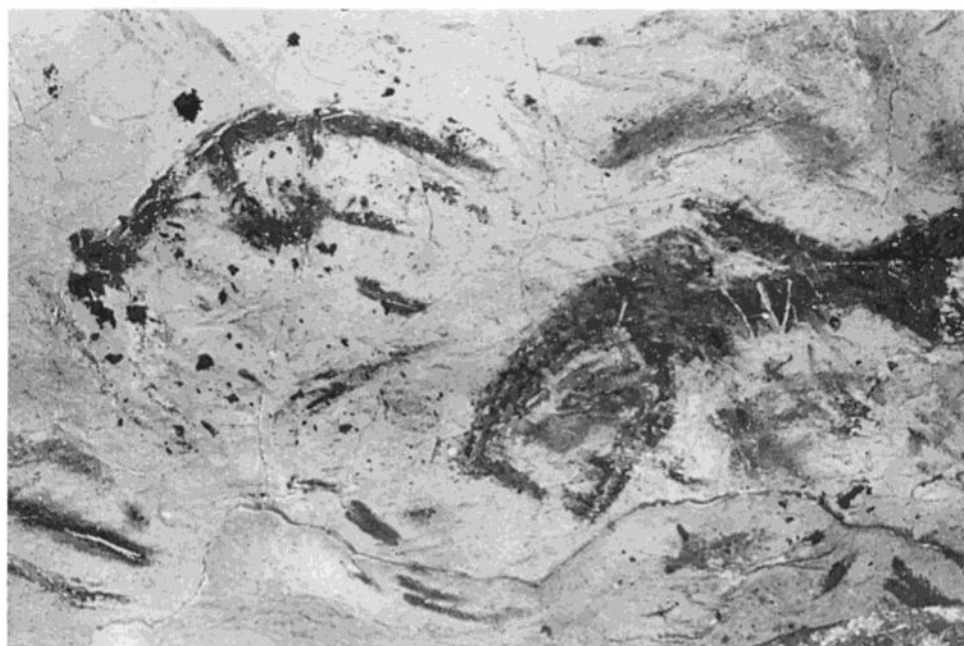
Ces frottements ont provoqué l'empâtement des tracés originaux, la mâchoire supérieure du félin était décrite au moment de la découverte, dotée de deux crocs, la langue était nette. En 1978, un seul croc était visible, l'autre disparaissait par une surcharge de la langue (photo 1).

*Photo 1. Baume Latrone, tête du félin ; remarquons l'empatement langue-croc, les boulettes d'argile, les pseudo figures.*

À Baume Latrone, les dépôts argileux ont été éliminés par réduction progressive d'épaisseur par insufflation d'eau et effleurements de pinceaux doux. L'examen à la loupe des superpositions des maculations sur les tracés authentiques a permis de déceler des colorations distinctes, ce qui facilite la différenciation entre matières originales/matières rapportées.

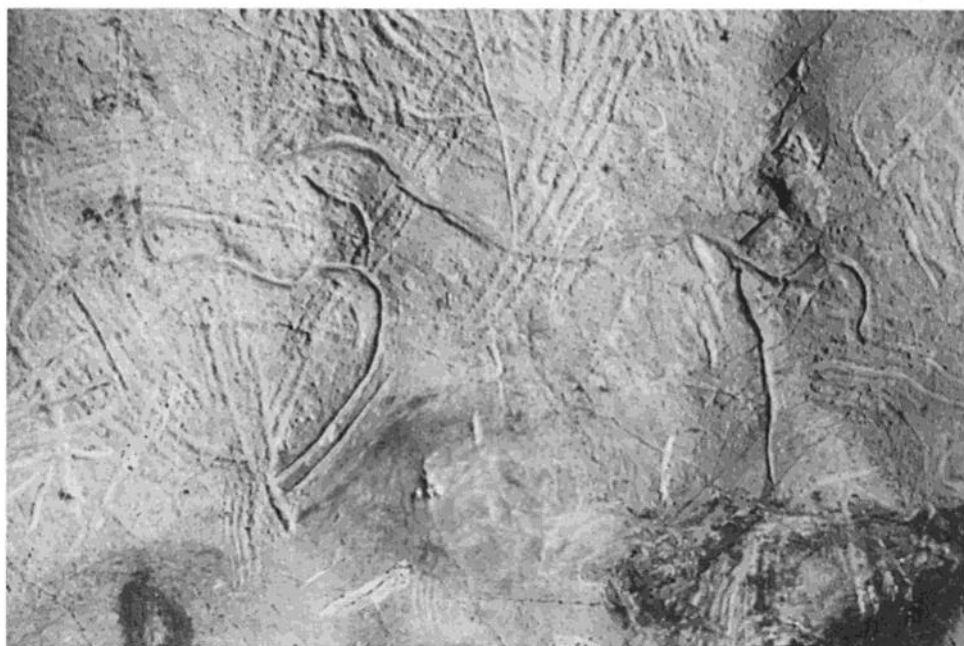
La surcharge des traits gravés aussi est fréquente à l'aide de craie ou de charbon de bois ; à Baume Latrone, le tracé d'une gravure décrite tout au tour comme « animal à bec de canard » ou antilope saïga (photo 2) a été souligné de manière incomplète pour le rendre plus visible. Un personnage charbonné a été grossièrement dessiné entre les pattes, et plus tard a été frotté tant bien que mal renforçant la pénétration des matières charbonneuses dans le support et rendant de ce fait encore plus délicate une intervention (photo 3).

*Photo 2. Baume Latrone, surcharge du trait gravé de la figuration animale, traces de frottements sous la partie ventrale.*

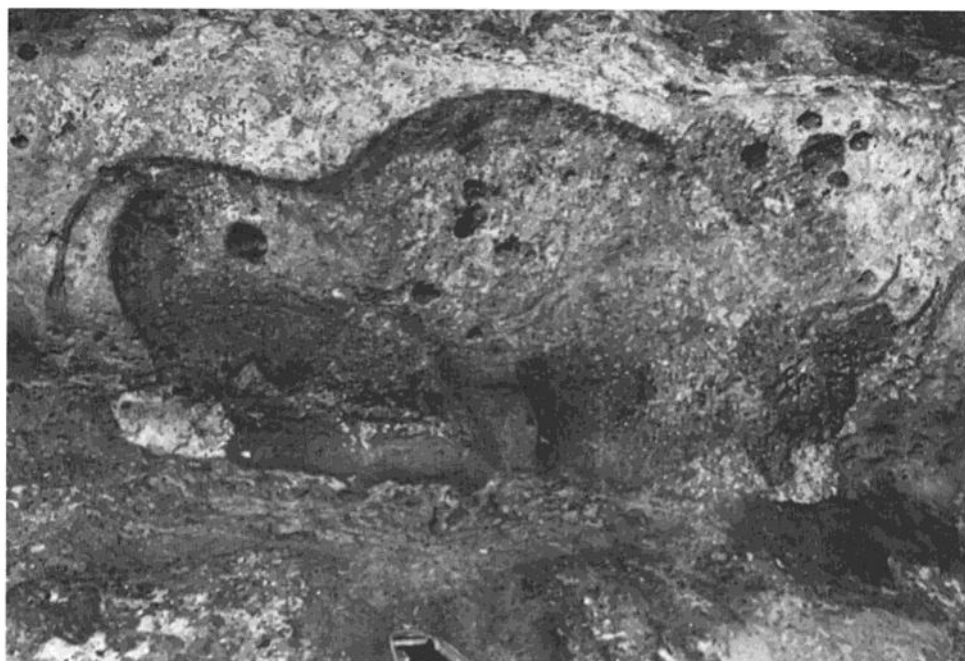
*Photo 9. Grotte de Font de Gaume, un des bisons de la frise dégagée.*

À Font de Gaume, une frise de bisons était recouverte d'une couche de calcite, la masquant presque totalement à la vue, et si nous avons dû prendre en considération le rôle protecteur de ces incrustations de calcite, il fallait tenir compte aussi des circulations d'eau qui continuaient de se produire en surface de la roche.

Pour mener ces interventions à Font de Gaume, trois techniques ont été utilisées : par choc, brossage et usure. De faibles chocs à l'aide d'un maillet en matière plastique rigide, ont permis d'écailler les voiles et les coulées de calcite recouvrant les peintures. Au contact des peintures, les écailles ne comportaient que d'insignifiantes particules de pigment. Une des « retombées » de cette méthode a été la redécouverte d'un signe préhistorique gravé sur la paroi (un tectiforme) dont l'empreinte a pu être conservée sur une plaque de concrétion lors de l'intervention (photos 7 et 8). L'application de ce procédé à un ensemble composé de bisons dans la galerie principale a permis de retrouver cette frise peinte et gravée (photo 9).

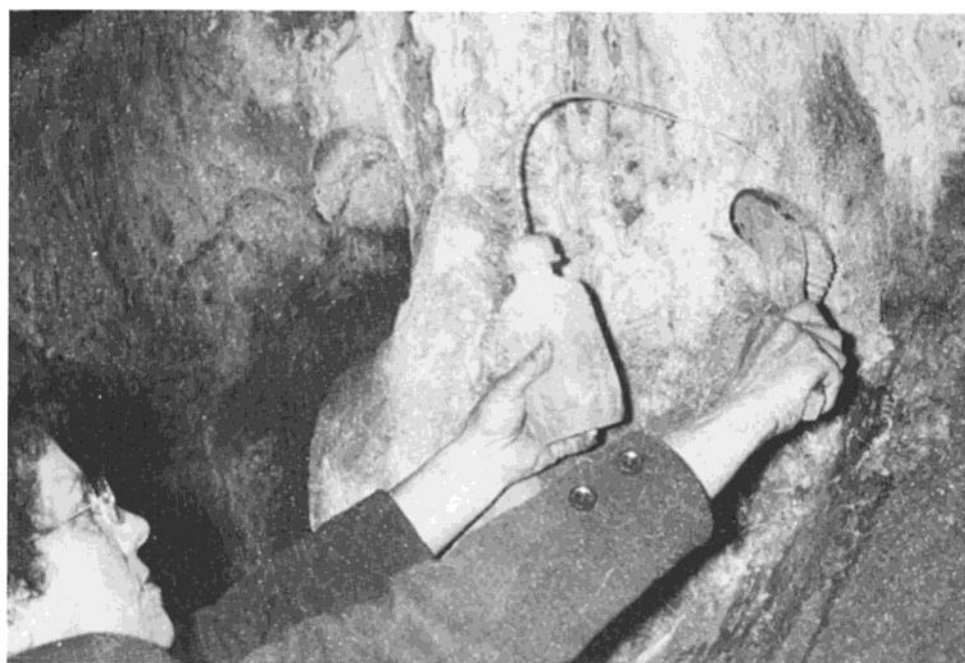
*Photo 10. Grotte de Font de Gaume, élimination du concrétionnement par usure progressive.*

D'autres portions encore étaient recouvertes d'un épais dépôt semi transparent de calcite ; une partie du concrétionnement a été éliminé par usure progressive de la paroi humidifiée, à l'aide de brosses dures en matière plastique (photo 10). Cette technique par réduction de l'épaisseur du concrétionnement a permis de voir plus distinctement la frise des rennes (photo 11) et les chevaux du diverticule latéral.

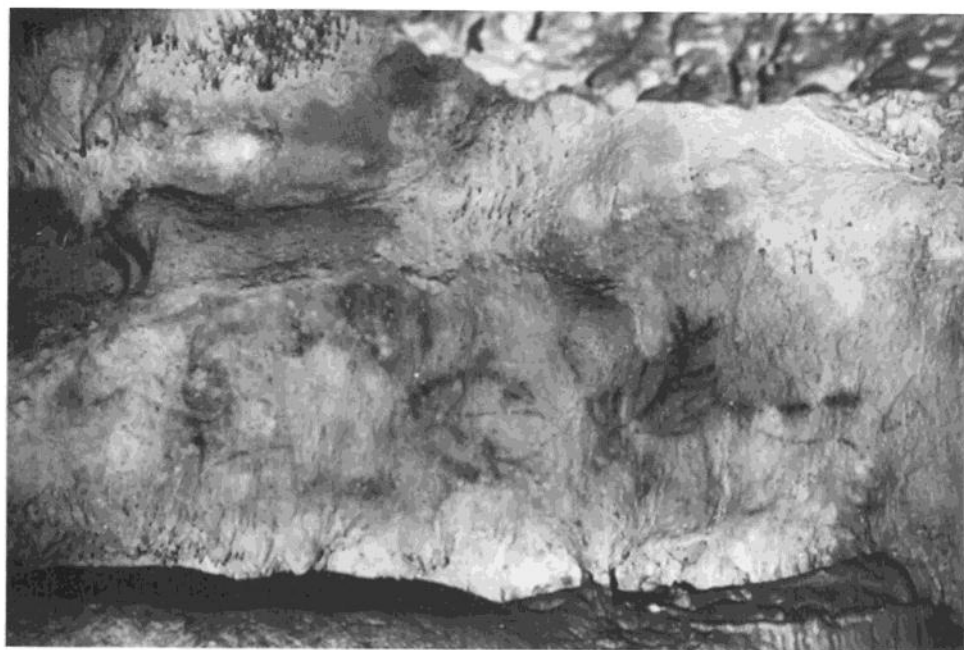
*Photo 11. Grotte de Font de Gaume, frise des rennes, les surépaisseurs de calcite ont été éliminées, il reste suffisamment de concrétions pour assurer la protection des tracés.*
