## Aspetti statici del tempio di Cerere a Paestum

Antonino GIUFFRÉ  
Dipartimento di Ingegneria strutturale  
e geotecnica  
Università degli Studi « La Sapienza »  
Via A. Gramsci, 53  
I - 00197 ROMA

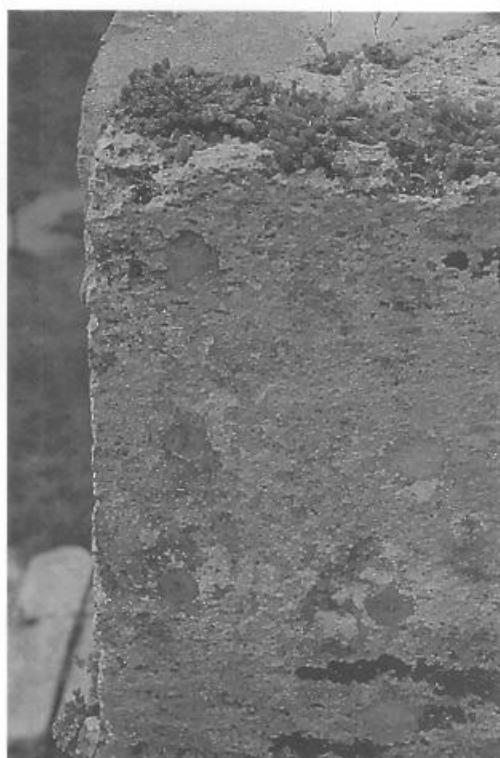
*Fig. 4. Particolari delle impernature. Testata della pietra d'angolo. Si osservano numerose stuccature in cemento che sigillano superficialmente i fori longitudinali.*

Non sappiamo cosa abbia spinto ad eseguire quell'intervento. Non abbiamo ancora visto, nè in effetti ancora ricercato, la relazione che illustra i problemi del tempio e giustifica quegli interventi (Fig. 4). Dirò sinceramente che sono molto interessato a ritrovare tale documento, perchè credo di poter affermare che quel modo di procedere ha acquistato una prospettiva storica: sia per il tempo che è passato dalla sua applicazione nel tempio di Cerere sia per lo stridente sapore di anacronismo che oggi accompagna l'uso che ancora se ne fa.

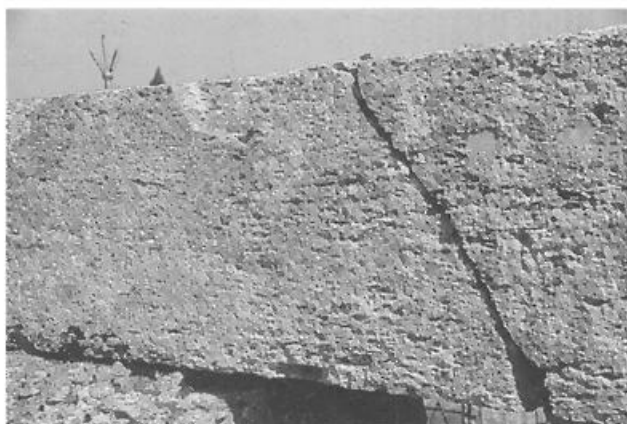
Fig. 5. *Imperniatura superiore e inferiore nella trabeazione.*

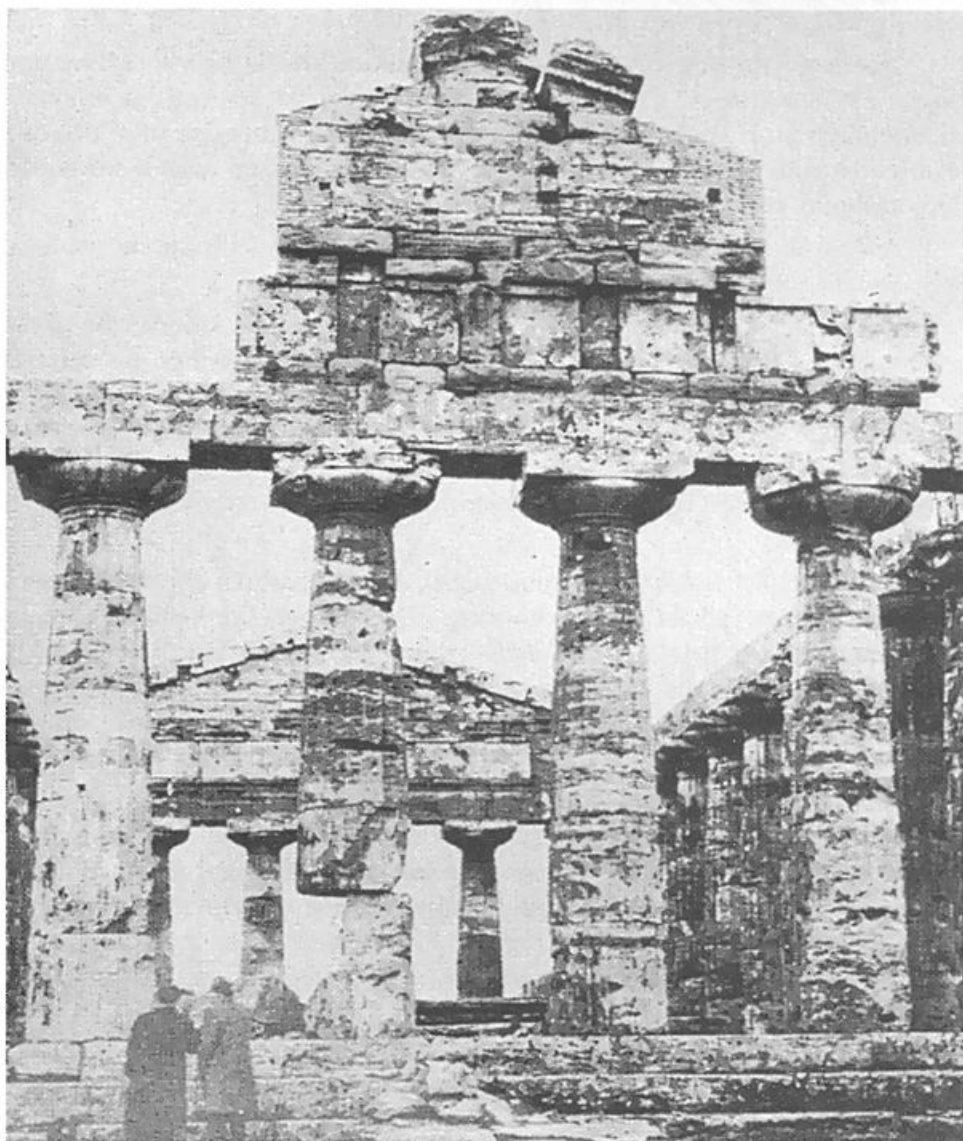
*Fig. 6. Effetto del fulmine sul monumento : foto n° 10682 della Soprintendenza Archeologica di Salerno (pubblicata anche da F. Lizzi nel volume citato). La scarica elettrica fu condotta dentro lo spessore della colonna dalle armature verticali che scendono fino al penultimo rocchio ; alla interruzione del conduttore si verificò l'effetto dirompende.*

Si avrebbe ben ragione di vedere lo sdegno di Cerere in Fig. 5.1, poichè sia la divinità dedicatoria, che la mano di Giove da essa guidata nello scagliare il fulmine, rappresentano le regole incontrovertibili della natura.

La nostra cultura seppe (F. Lizzi, *op. cit.*, p. 24), in quella occasione, solo commentare che, seppur in questo stato, la colonna era rimasta in piedi grazie al «restauro armato» che le era stato inflitto (Fig. 5.2).

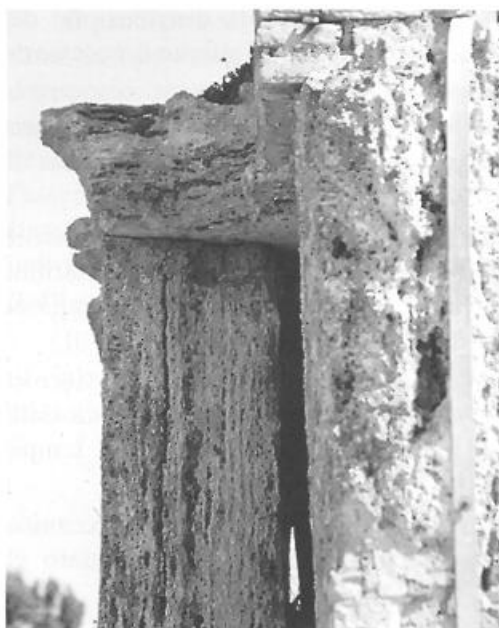
*Fig. 10. Foto del filare realizzato con doppio spessore di travertino; la lastra interna di piccolo spessore è disposta con giacitura verticale.*

La costruzione del muro in doppio spessore è consueta nella tecnica muraria dell'architettura greca (Fig. 10). Essa è sempre accompagnata dalla legatura trasversale ottenuta mediante i diatoni, e nel frontone del tempio di Cerere è evidente la cura per una buona ammorsatura.

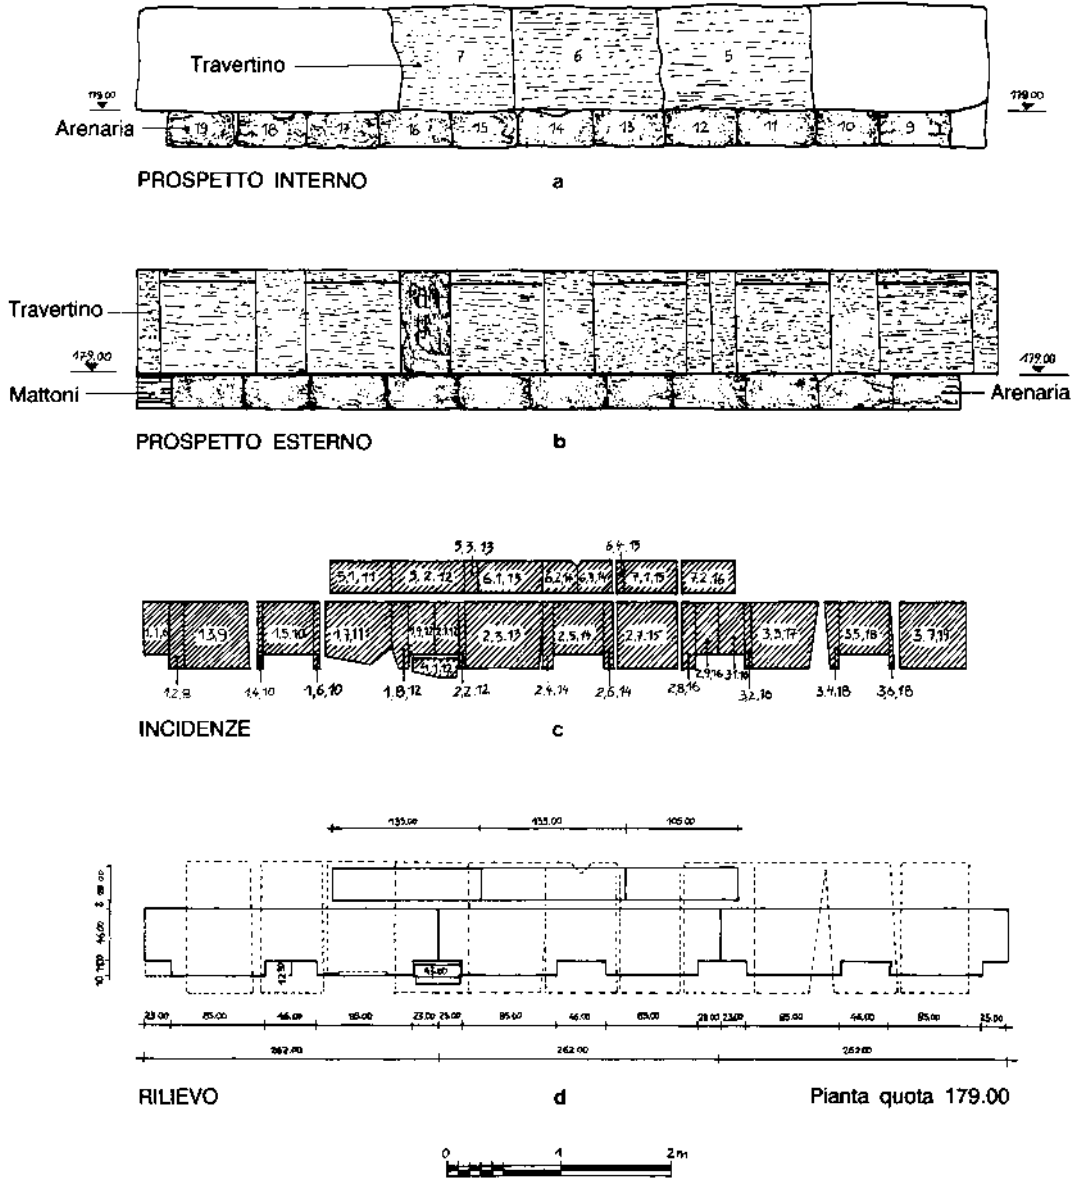
Fig. 11. Superfici di contatto tra le pietre retrostanti metope e triglifi e le pietre che costituiscono la prima fascia di arenaria. Si nota l'impronta sullo strato di arenaria, della doppia parete di travertini. Ogni superficie di contatto è individuata dal numero della pietra che vi si appoggia dall'alto, dal numero delle aree di appoggio che questa presenta, dal numero della pietra sottostante.

Si tratta, in sostanza, di rilevare ciascuna pietra dell'opera muraria schematizzando con un ottagono irregolare le superfici di contatto tra le facce orizzontali.

Il lavoro di rilievo svolto ha solo un intento dimostrativo (Fig. 11). Esso deve essere eseguito da un rilevatore professionista, esteso a tutte le tratte murarie che si vuole esaminare, e tradotto in numeri di input per il calcolo automatico. Questo fornirà lo stato tensionale su ciascuna pietra e, esplorando per passi successivi l'effetto di forze orizzontale determinerà il valore della spinta che produce la perdita dell'equilibrio ed il punto in cui ciò avviene.

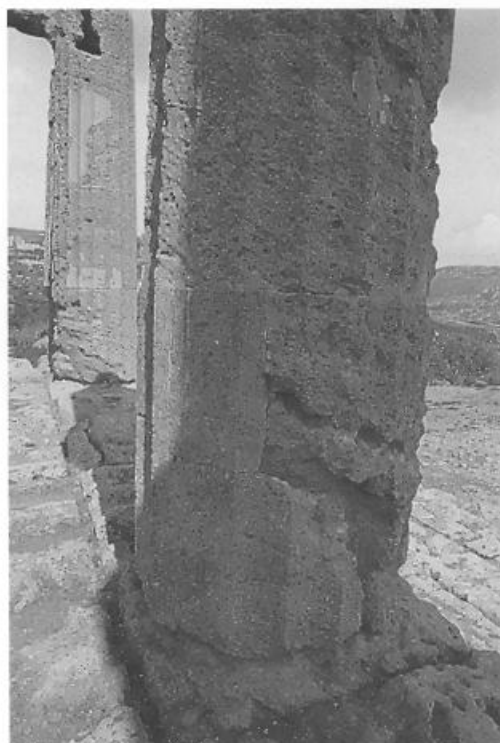
*Fig. 13. Esempi di risarcitura con argilla espansa e sostanze coloranti; interventi privi di efficacia statica.*

La risarcitura delle lacune è un tema sempre presente nei lavori di restauro, che può essere visto sotto ottiche molto diverse. In certi casi si tratta di un'ottica puramente epidermica, si potrebbe definire « cosmetica », come quella usata nei templi di Agrigento rimodellando con malta di argilla espansa, coloristicamente additivata, le zone più erose delle colonne, soprattutto alla base. Il risultato fornisce l'immagine di colonne « come nuove », ma senza la trama del travertino né la politezza dell'intonaco ; della stessa resistenza al ribaltamento alla quale il degrado le aveva condotte : un intonaco di argilla espansa non aggiunge resistenza. In altri casi la risarcitura percorre la strada della « leggibilità dell' intervento » con risultati disastrosi (Fig. 14).

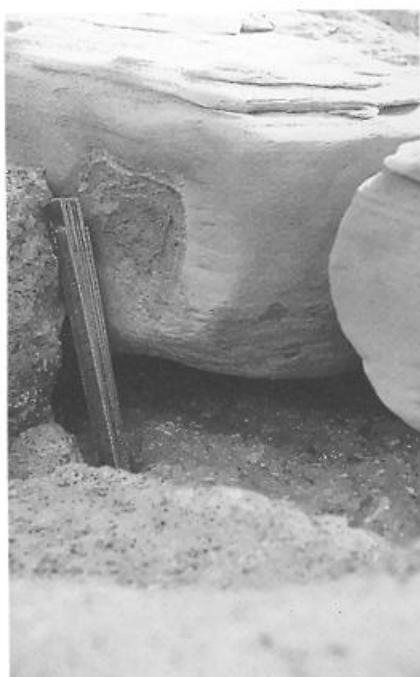
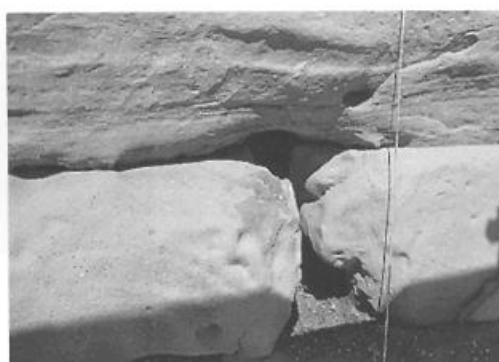
*Fig. 15. Lacune tra le pietre che comportano difetto nelle superfici di appoggio e riducono la resistenza al ribaltamento. Solo questo tipo di lacune richiede una risarcitura resistente.*

Nell'ottocento la funzione statica della risarcitura era molto sentita, e si diffuse l'uso della muratura di mattoncini ben rinalzati, che troviamo anche a Paestum. Una funzione molto importante è la protezione dalle infiltrazioni, particolarmente seria nel tempio di Cerere, dove la corrosione delle impernature di ferro è favorita dall'alternanza di umido e asciutto permessa dalla permeabilità del travertino. Le malte usate al solo scopo di allontanare l'acqua piovana non hanno necessità di essere molto resistenti. Il problema è diverso se la stuccatura pretende di ricostituire spigoli mancanti per offrire un più regolare ed ampio piano di appoggio alle pietre soprastanti.
