6. LE TECNICHE COSTRUTTIVE

6.1 GLI STRUMENTI DELL'ANALISI

6.2 LE TECNICHE RICOSTRUTTIVE RICORRENTI

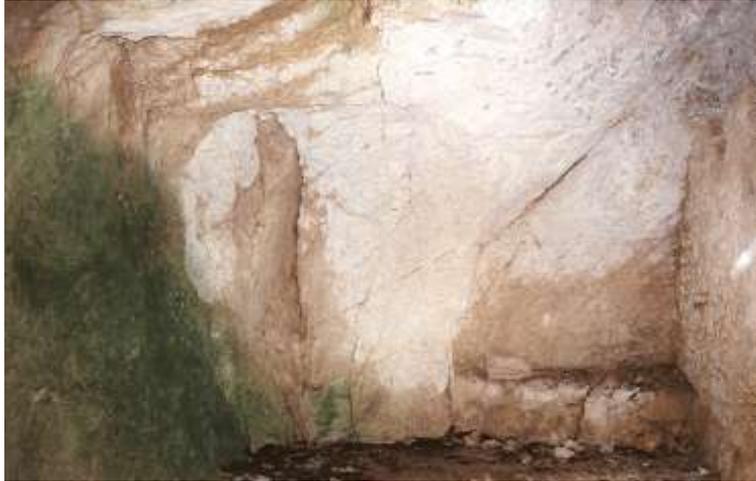
Fig. 1.1 (Senerchia) - E' qui raffigurato uno dei numerosi esempi di cavità costituenti parte dei locali terranei degli edifici posti sul versante orientale del torrente Vallone.

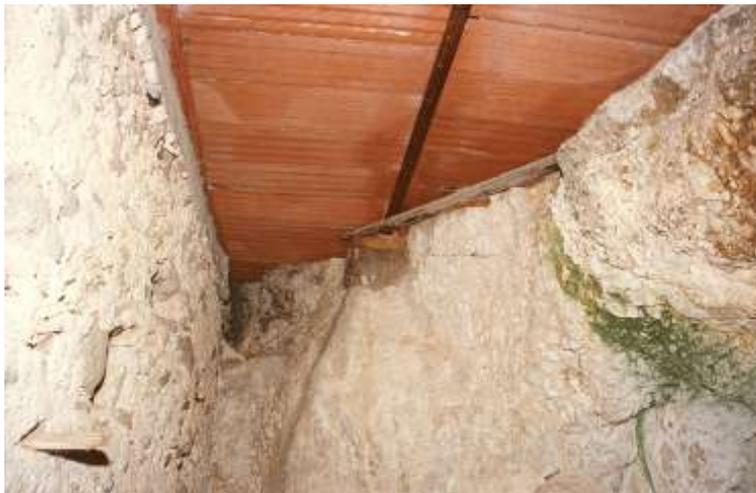
Fig. 2.1 (Senerchia) - Un altro esemplare delle suddette cavità ove, però, il tradizionale solaio ligneo posto a copertura del terraneo è stato sostituito con putrelle e tavelle in laterizio.

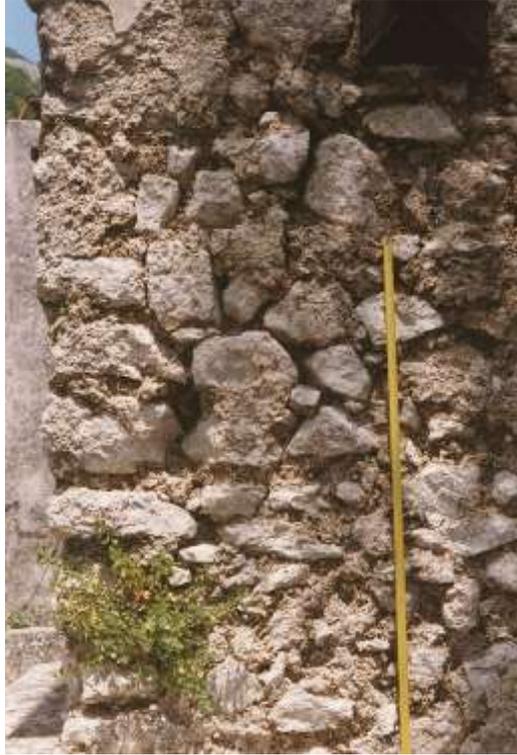
Fig. 3.1 (Senerchia) - Particolare della parete meridionale del campanile della chiesa di S. Michele. Come si evince dalla foto, l'unica cura riposta nella confezione del cantonale consiste nell'adoperare blocchi, sempre di natura calcarea, le cui sole facce inferiori si mostrano sommariamente spianate.

Generalmente le pezzature sono piuttosto varie. Le uniche ricorrenze, corrispondenti dunque ad una precisa intenzionalità, riguardano i blocchi dalla forma piuttosto allungata - prima, grossomodo prismatica (fig. 3.1, campanile di S. Michele, fig. 4.1 particella 152 e fig. 20.1 particella 257) e poi

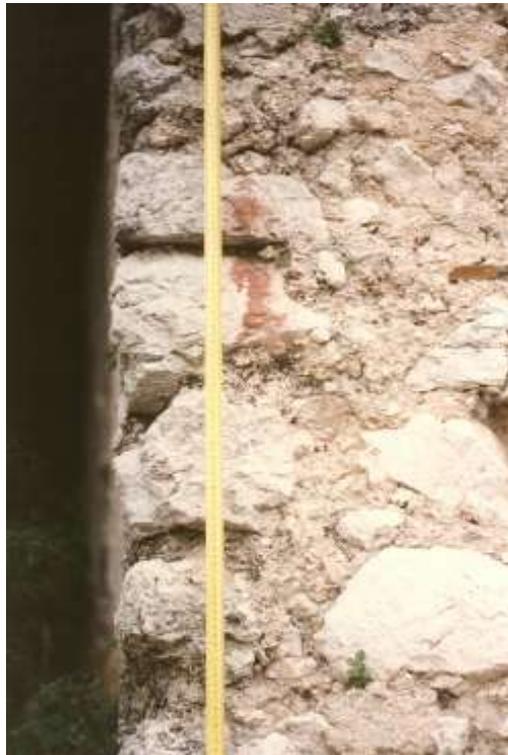
Fig. 4.1 (Senerchia) - Ancora un altro esempio di cantonale di fabbrica realizzato con elementi lapidei non differenziati dalle murature correnti. L'unica caratteristica che li distingue, infatti, dagli ordinari conci lapidei consiste nella grossolana spianatura della faccia orizzontale inferiore.

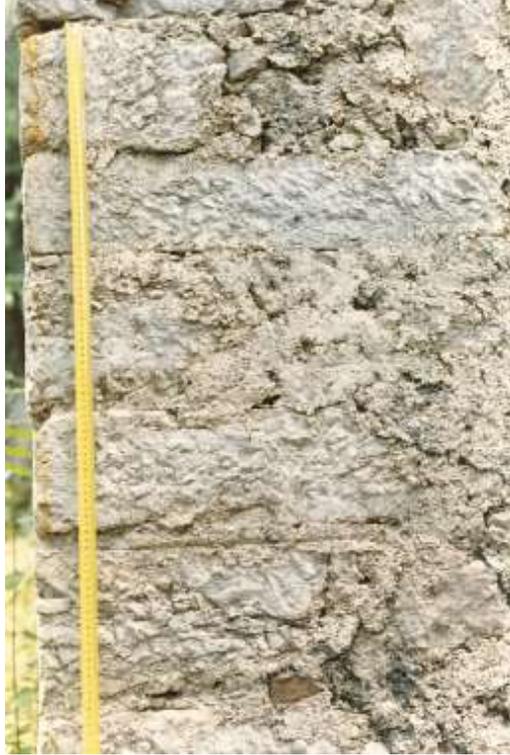
Fig. 5.1 (Senerchia) - E' qui raffigurato un cantonale di fattura più complessa rispetto agli esempi precedenti. E' immediato verificare infatti, che gli elementi lapidei non solo sono ben squadretti ma anche accuratamente *ingranati*. Essi sono, difatti, inseriti alternatamente di fascia e di punta garantendo, così, un efficace concatenamento dello spigolo murario.

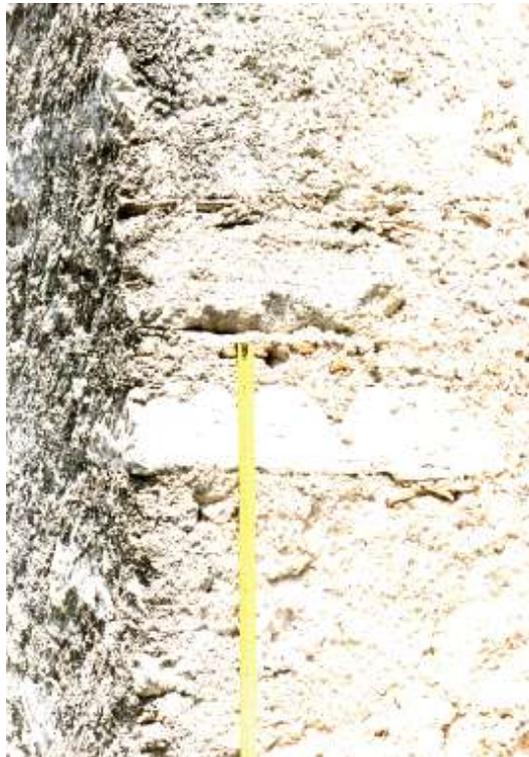
Fig. 6.1 (Senerchia) - Ancora un altro esempio di cantonale di fabbrica realizzato con blocchi sbozzati e ben *ingranati*. Esso si differenzia, però, dal caso precedente per la presenza negli allettamenti di elementi di rinzeppatura costituiti da frammenti di tegole curve.

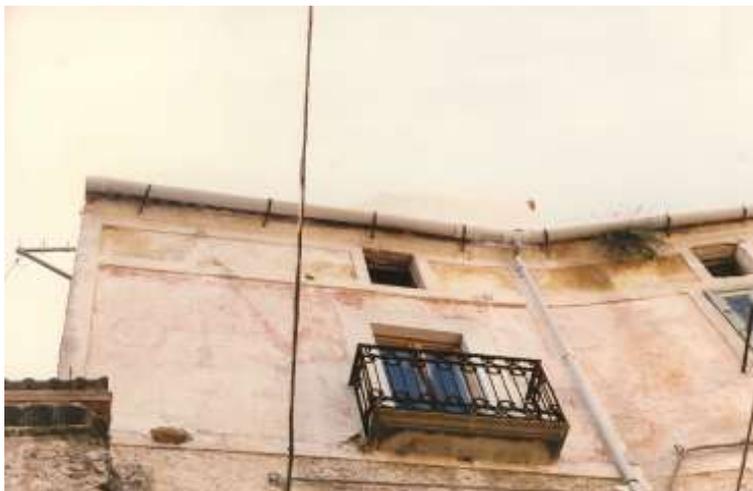
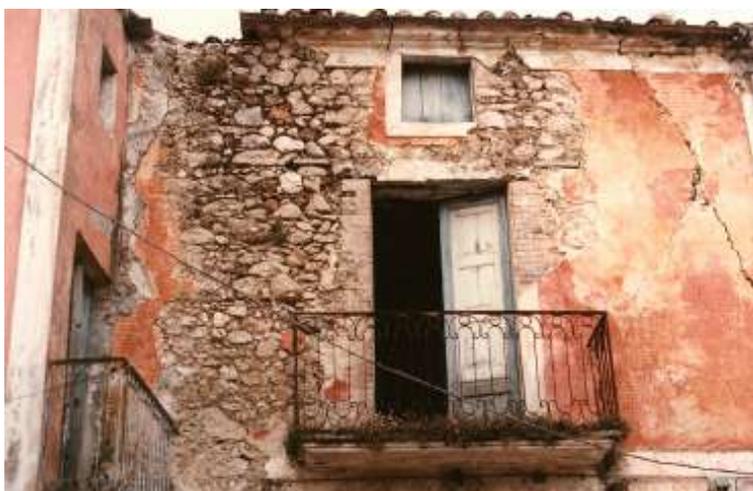
Figg. 7.1 e 8.1 (Senerchia) - Entrambi le fabbriche qui raffigurate rivelano il gusto diffuso di realizzare le facciate mediante un intonaco a graffito imitante una rossa cortina di mattoni. La tecnica, sicuramente ascrivibile al XIX secolo, cercava così di sostituirsi alle troppe costose murature in laterizio. In particolare, dalla fig. 8, si può ricavare un'altra interessante informazione. Essa riguarda l'usanza, diffusa nel XX secolo, di rinforzare i piedritti delle aperture ricorrendo a mattoni correnti.

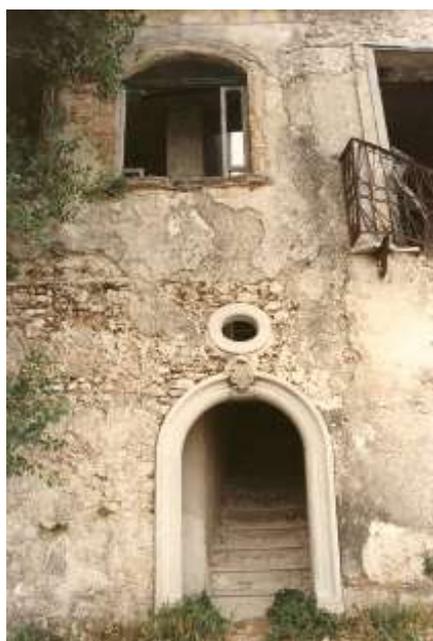
Fig. 9.1 (Senerchia) - Ancora un altro esempio di bucatore realizzate con moderni laterizi.

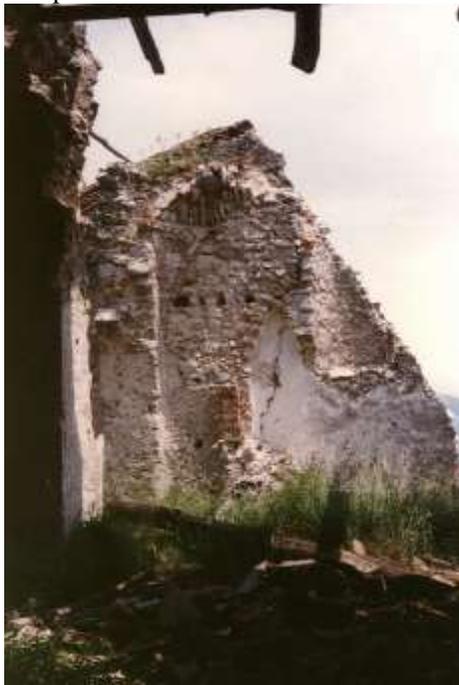
Fig. 10.1 (Senerchia) - Particolare dell'abside della chiesa di S. Michele Arcangelo. Ciò che resta della volta mostra un apparecchio accuratamente realizzato ricorrendo a blocchetti grossomodo regolari di pietra non locale e mattoni posti di coltello.

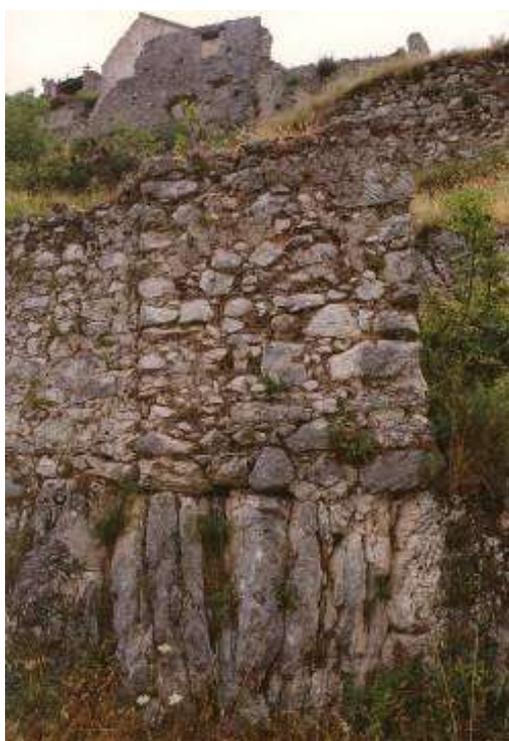
Fig. 11.1 (Senerchia) - La foto illustra un esemplare di apparecchiatura muraria appartenente alla prima delle classi tipologiche individuate. Pur nell'invariare dei parametri che caratterizzano tutti i brani murari campionati è possibile, infatti, isolare alcuni fattori che consentono una loro classificazione. In particolare, per le murature del primo tipo si è rilevato che le *pietre vive*, generalmente di media consistenza, vengono apparecchiate secondo periodici ricorsi di orizzontamento – posti all'incirca ogni 50-60 cm – utilizzando il brecciamme quale elemento di rinzeppatura. Completamente assente risulta l'impiego di frammenti di coppi. Appartiene a questa prima classe anche la muratura riportata nella fig. 3.

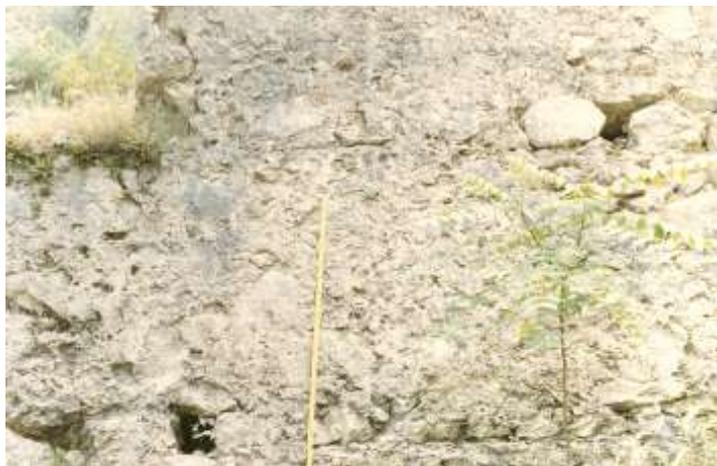
Fig. 12.1 (Senerchia) - Il brano murario ivi raffigurato rappresenta un caso particolare della prima delle tipologie individuate. Pur presentando, infatti, l'esistenza di periodici ricorsi di orizzontamento e l'assenza dei frammenti di coppi, qui i citati ricorsi (*cantieri*) sono posti a distanze superiori, mediamente, al metro fino ad un massimo di 1.30 m.

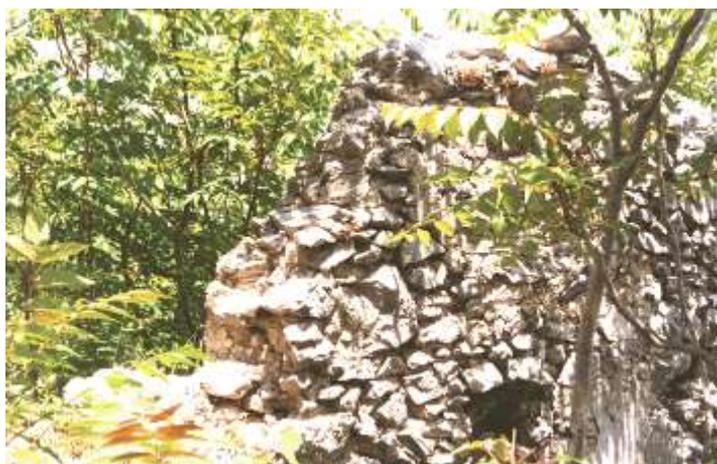
Fig. 13.1 (Senerchia) - Ancora una muratura appartenente alla prima classe tipologica. Nella foto è visibile il mediocre ingranamento realizzato tra le pietre costituenti il muro le quali, anche quando sovrapposte, mai oltrepassano la metà dello spessore murario.

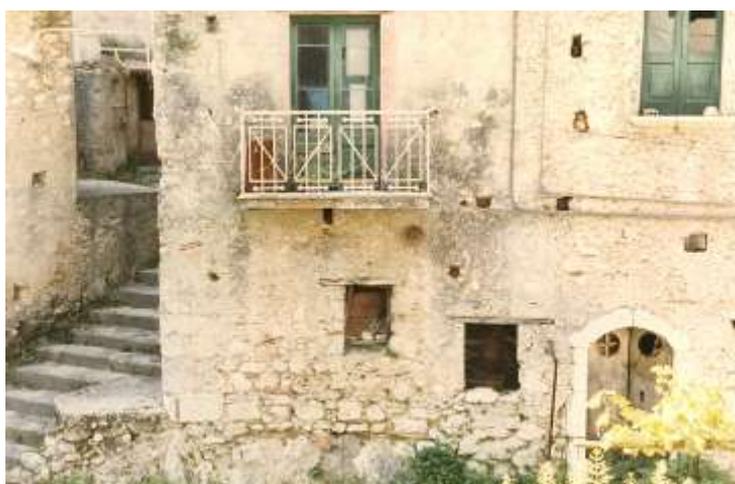
Fig. 14.1 (Senerchia) - Apparecchiatura appartenente alla seconda classe tipologica. Dato fondamentale che ci consente di distinguere le prime due tipologie è, unitamente all'utilizzo diffuso di frammenti di coppi quali elementi di rinzeppatura, il decremento della dimensione verticale dei cantieri. Le *pietre vive*, qui in generale di adeguata consistenza e ben accatastate, sono apparecchiate secondo periodici ricorsi orizzontali posti, all'incirca, ogni 40-20cm. Appartiene a questa classe tipologica anche la muratura della fig. 8.1 e 9.1.

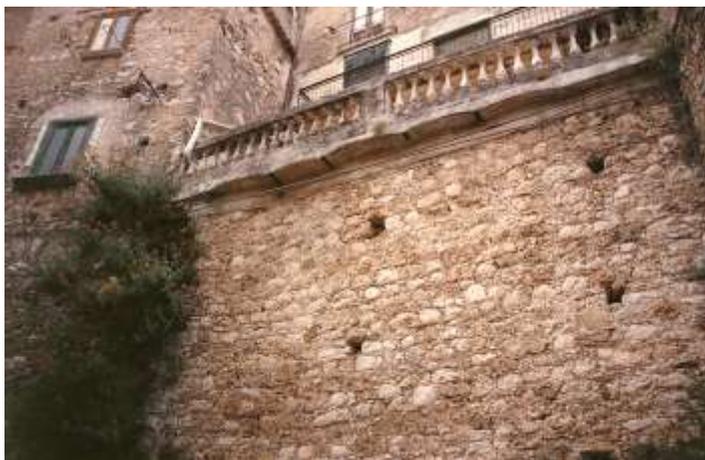
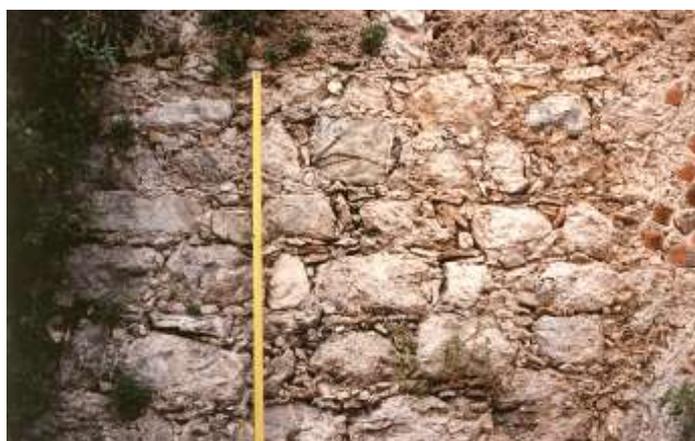
Figg. 15.1 e 16.1 (Senerchia) - Ancora un brano murario appartenente alla seconda classe individuata. In particolare nella fig. 16.1, è chiaramente visibile che la muratura in oggetto mostra un'apparecchiatura notevolmente più accurata dei casi precedentemente esaminati. Non solo, infatti, gli elementi lapidei utilizzati presentano, generalmente, almeno il piano orizzontale inferiore grossolanamente sbazzato ma gli stessi periodici ricorsi di orizzontamento si assimilano, qui, più ai veri e propri filari che ai tradizionali cantieri. Molto diffuso appare, infine, l'impiego di frammenti di tegole curve.

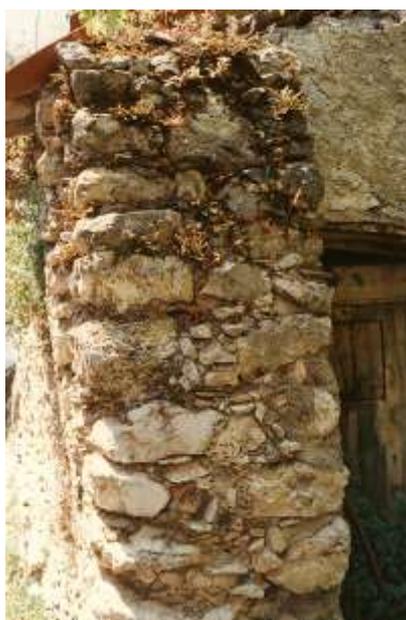
Fig. 17.1 (Senerchia) - Brano murario della seconda classe. La foto illustra che anche le apparecchiature appartenenti a

questo secondo gruppo, pur presentando una discreta diffusione di elementi lapidei inseriti di punta e sovrapposti, realizza ancora un mediocre ingranamento del solido murario data l'assoluta mancanza di *pietre passanti*.

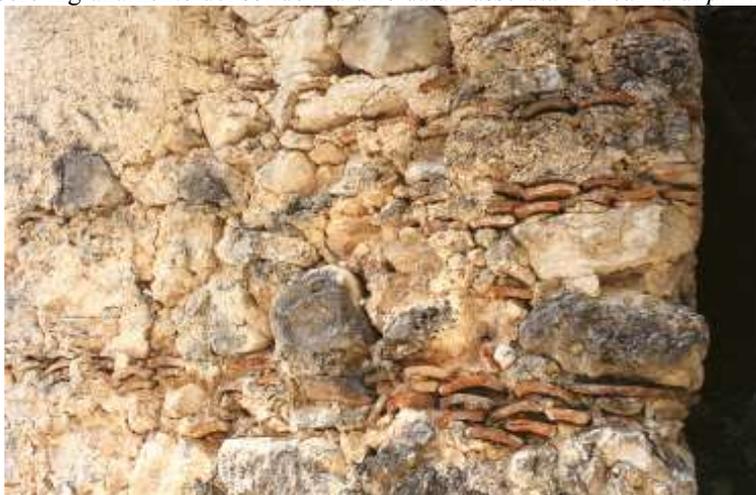
Fig. 18.1 (Senerchia) - Nelle murature appartenenti alla seconda classe molto frequente è l'impiego dei frammenti di tegole curve quali elementi di rinzeppatura. Talvolta, i suddetti spezzoni di tegole si possono trovare anche messi in opera in più strati sovrapposti.

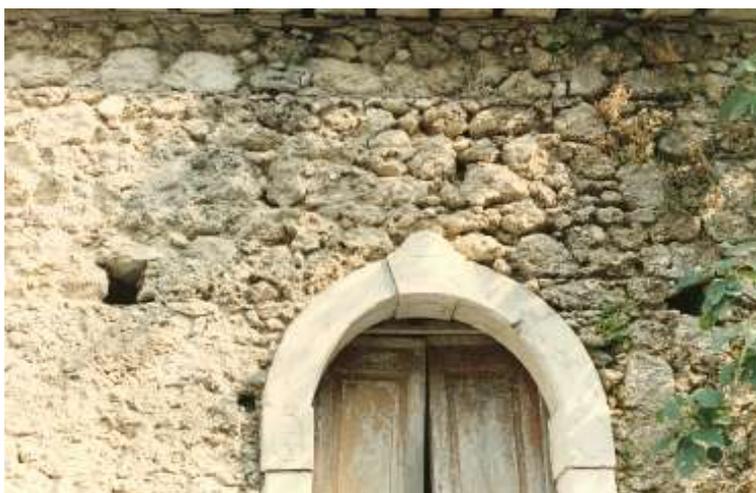
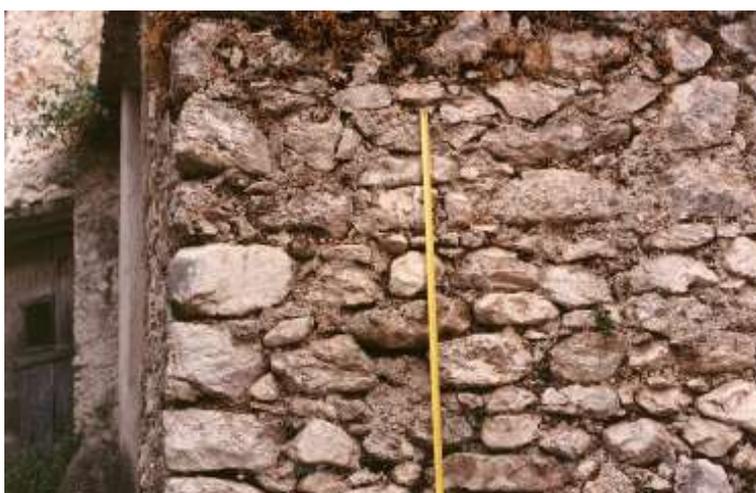
Figg. 19.1 e 20.1 (Senerchia) - Murature appartenenti alla terza delle classi tipologiche individuate. Gli scheggioni di pietra calcarea, generalmente ben assortiti, sono qui disposti secondo periodici ricorsi di orizzontamento posti all'incirca ogni 50-60 cm, come accadeva per gli apparecchi murari della prima classe. Ciò che distingue questi parametri da quelli del primo gruppo è il diffuso utilizzo di frammenti di tegole curve come elementi di rinzeppatura.

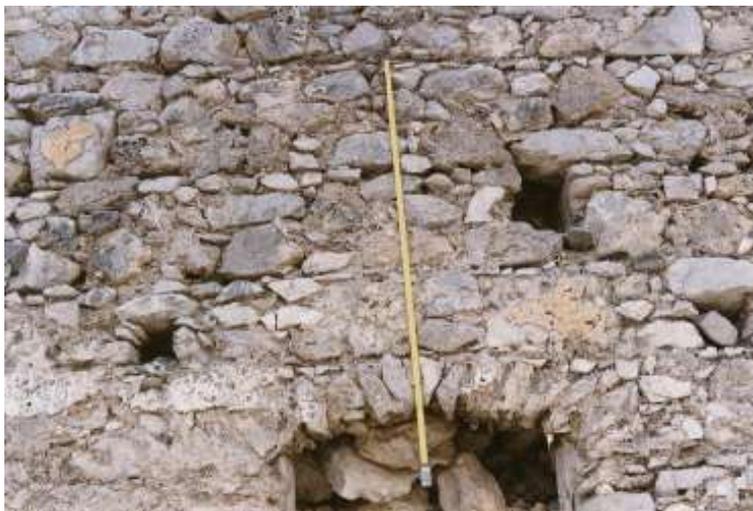
Fig. 21.1 (Senerchia) - Apparecchiatura muraria appartenente alla quarta delle classi tipologiche individuate. Vi si nota - pur nell'invarianza di alcuni parametri, quali altezza dei cantieri (all'incirca pari a 40-65cm) e utilizzo diffuso di frammenti di coppi - un maggior impiego di elementi lapidei di scarsa consistenza. Probabilmente, la sovrabbondanza di queste pietre più piccole può essere addebitata alla volontà di riutilizzare il materiale calcareo ricavato da crolli o demolizioni.

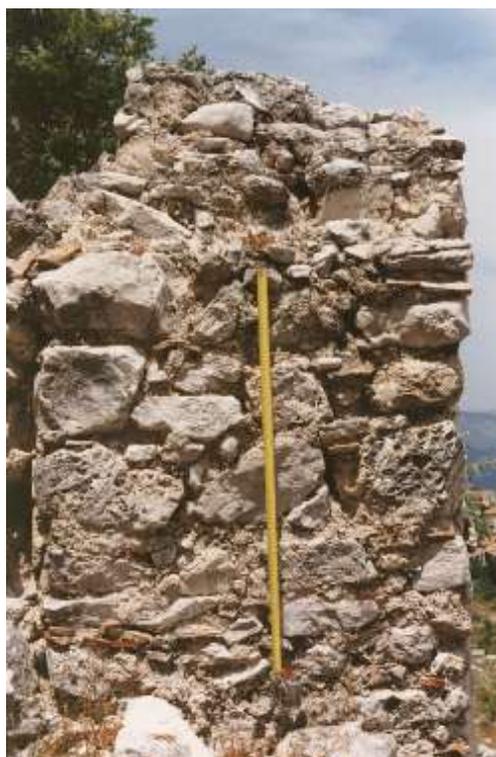
Fig. 22.1 (Senerchia) - Constatato il maggior utilizzo di pietre di scarsa consistenza nelle murature del quarto tipo, è immediato verificare lo scarso ingranamento realizzato. Gli elementi lapidei, infatti, anche quando posti di punta, non riescono nemmeno a raggiungere la metà dello spessore murario.

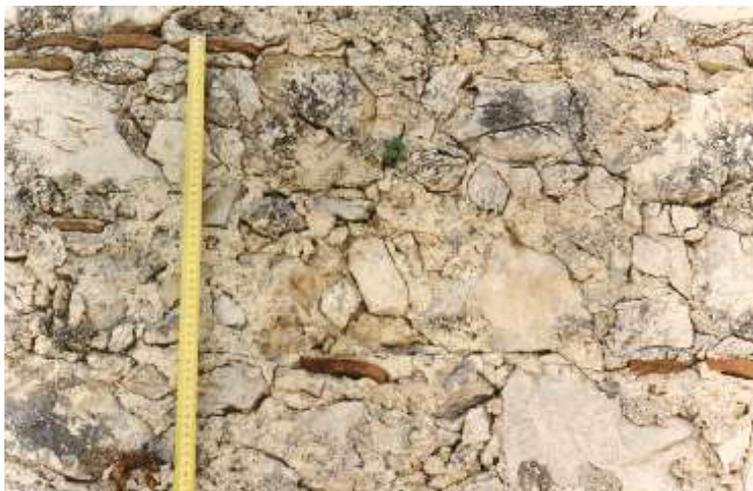
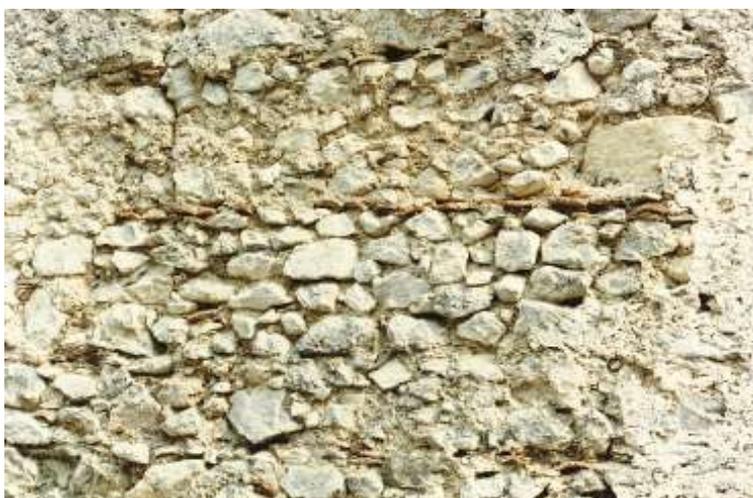
Figg. 23.1 e 24.1 (Senerchia) - Ancora due esemplari di murature appartenenti alla quarta delle tipologie individuate. Oltre alla già citata sovrabbondanza di pietre di piccolo volume è evidente, dal confronto tra i due campioni, la variabilità della distanza a cui vengono posti i periodici ricorsi di orizzontamento all'interno della stessa classe. Mentre, infatti, nella fig. 23.1 i cantieri distano in media circa 40cm, nella fig. 24.1 i citati ricorsi compaiono all'incirca ogni 65 cm.

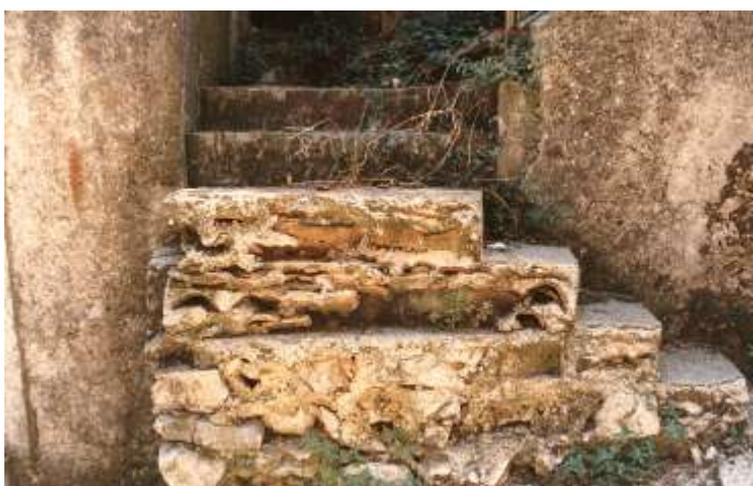
Fig. 25.1 (Senerchia) - Evidentemente la locale popolazione doveva disporre di grosse quantità di frammenti di coppi tant'è che si riscontrano utilizzati anche nella composizione dei conglomerati.

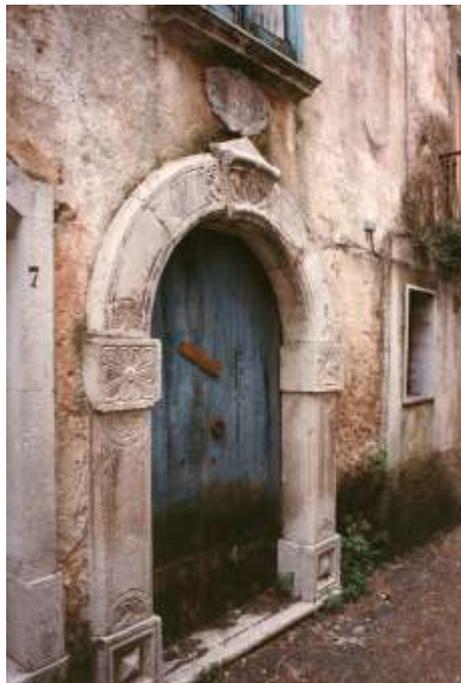
Fig. 27.1 (Senerchia) - Non mancano nei casi di architettura aulica del tessuto urbano portali realizzati con blocchi di bianco *travertino* con *pelle* perfettamente levigata. Qui vediamo l'esempio del settecentesco portale di palazzo Frunzi.

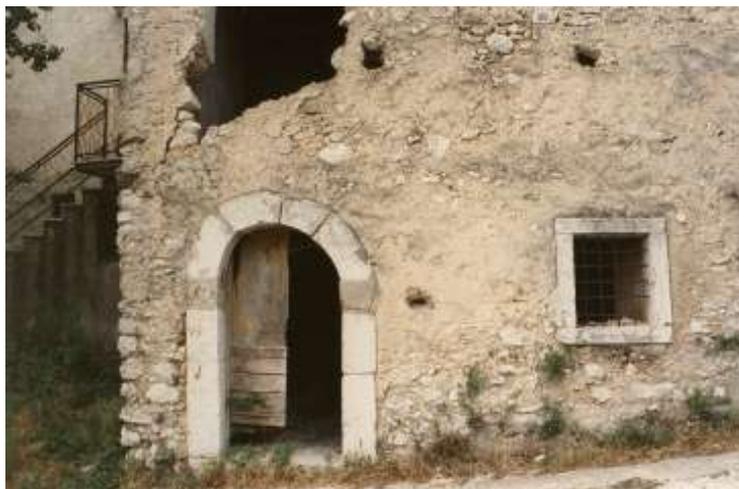
Fig. 28.1 (Senerchia) - Ancora di pietra *travertino*, ma con superfici meno rifinite dei portali, sono le ornie che

D'identica pietra *travertino*, con superfici però meno lavorate, sono le ornate che inquadrano, secondo tipici stilemi locali, le bucaure dei terranei destinati al rustico delle abitazioni (fig. 28.1, particella 152).

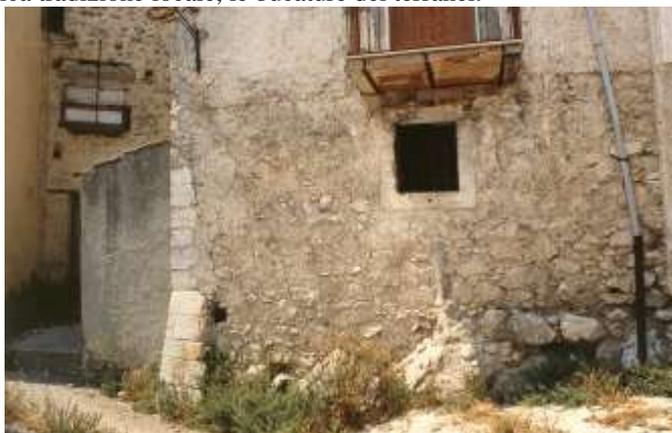
inquadrono, secondo una tipica tradizione locale, le bucaure dei terranei.

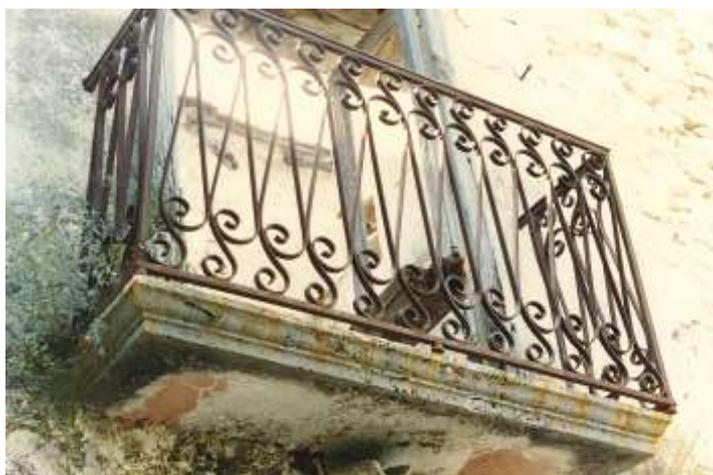
Fig. 30.1 (Senerchia) - I tradizionali tavoloni di balcone di Senerchia sono stati, purtroppo, quasi interamente sostituiti con solette in cemento armato. Qui vediamo uno dei pochi casi superstiti realizzato con una lastra monolitica di calcare.

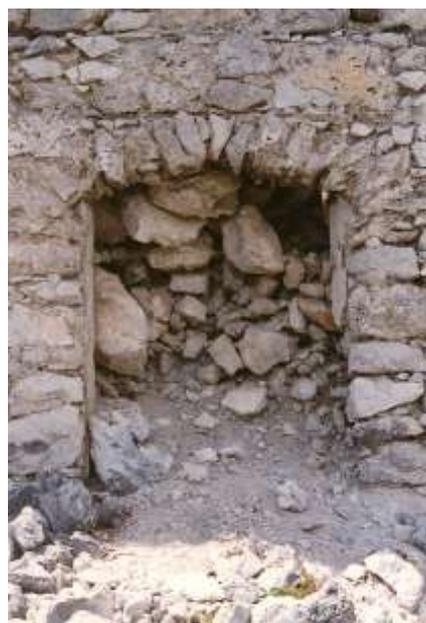
Figg. 31.1 e 32.1 (Senerchia) - Il confronto fra i due archi evidenzia il passaggio nella locale storia edilizia dall'uso di

comuni scheggiosi di pietra calcarea ad elementi, della stessa varietà litoide, sempre irregolari ma di volume più adeguato e ad inserimento radiale.

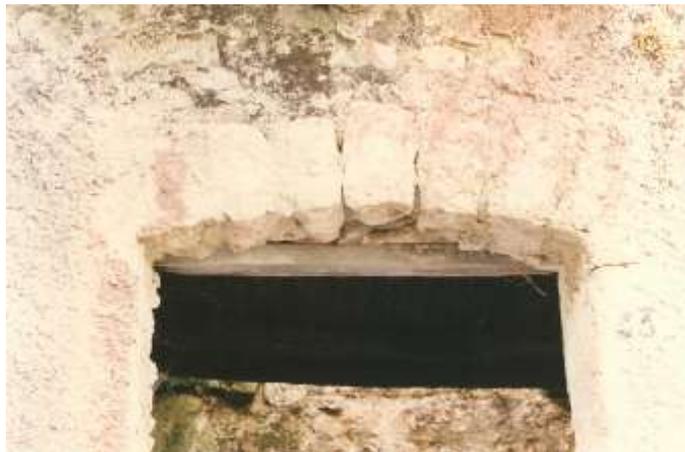
Fig. 33.1 e 34.1 (Senerchia) - Ancora due esemplari di strutture arcuate. Essi si distinguono da quelli illustrati nelle figg. 32.1 e 33.1 per l'utilizzo di blocchetti sbazzati, grossomodo cuneiformi, di pietra calcarea. Nella fig. 34.1 ad essi vengono anche alternati sottili elementi laterizi.

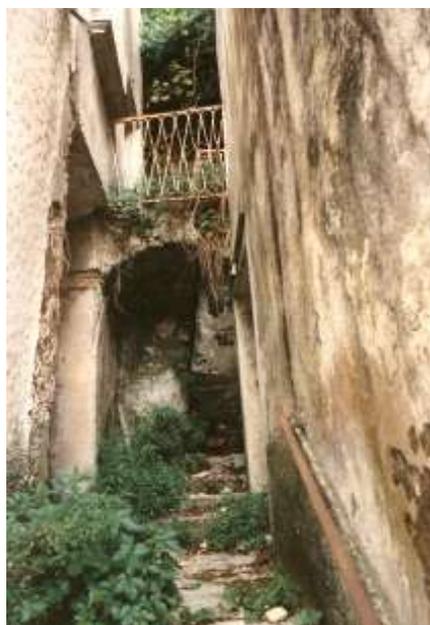
Fig. 35.1 (Senerchia) - Gli archi di contrasto, particolarmente diffusi nella porzione di tessuto posta a valle dell'insediamento più antico, assolvono spesso ad una duplice funzione. Da una parte essi migliorano, infatti, la vulnerabilità dell'edificato e dall'altra, qualora su di essi si innestino vani abitabili, consentono un allargamento della superficie residenziale.

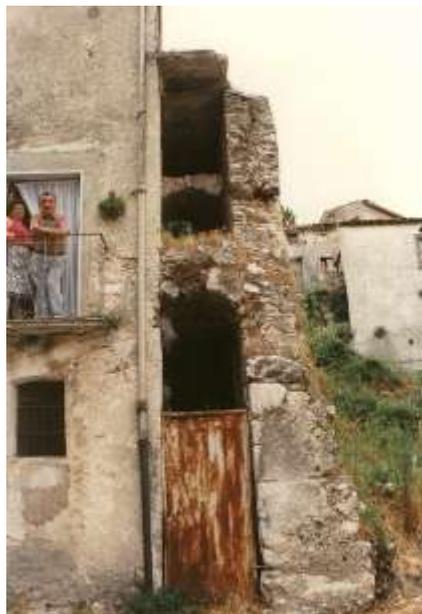
Fig. 36.1 (Senerchia) - Un altro esemplare di struttura di contrasto posta tra due edifici dei quali, quello sulla destra della foto, su piazza Umberto I, è stato demolito dopo il sisma del 23 novembre 1980.

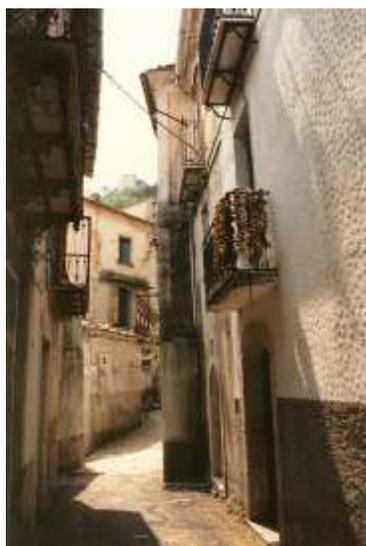
Figg. 37.1 e 38.1 (Senerchia) - L'edificio posto sul versante orientale di via Umberto I. è stato fatto visibilmente oggetto di un intervento di riparazione post-sismico realizzato attraverso l'ispessimento della facciata principale.

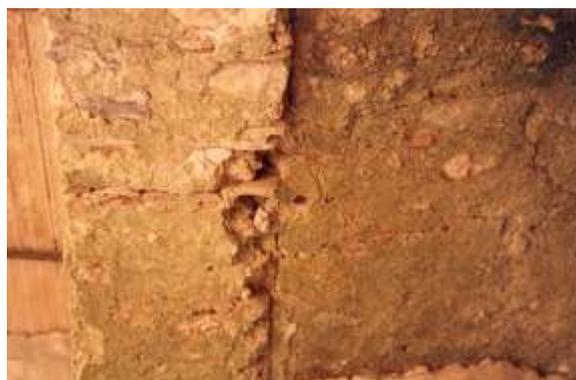
Fig. 39.1 (Senerchia Palazzo Cuozzo) Particolare della volta a vela che ricopre la porzione occidentale del vestibolo. Anche per gli apparecchi delle volte venivano utilizzati le *pietre rustiche* nella locale varietà calcarea inserite, preferibilmente, perpendicolarmente alla superficie d'intradosso. Ad esse vengono, in questo caso, alternate una o due

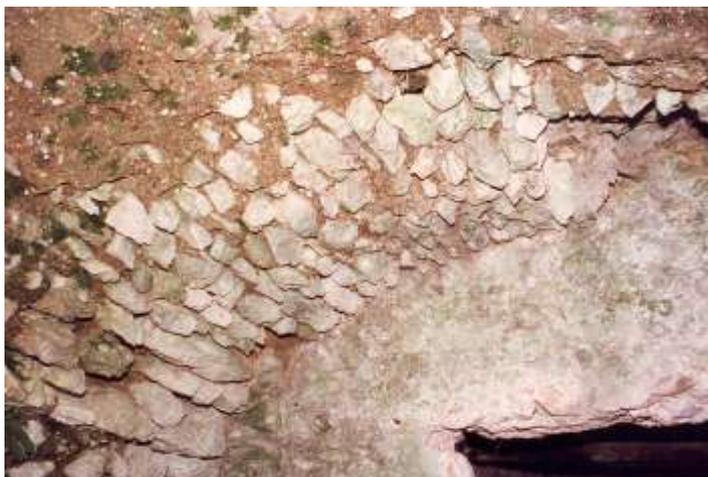
Fig. 40.1 (Senerchia) - Un altro esemplare di struttura voltata. Pur presentando un'analogia tecnica, l'apparecchio di questa piccola volta a botte si mostra, rispetto al caso precedente, senz'altro di fattura meno accurata per l'utilizzo più frequente di elementi lapidei di piccolo volume ed il conseguente uso più abbondante di malta.

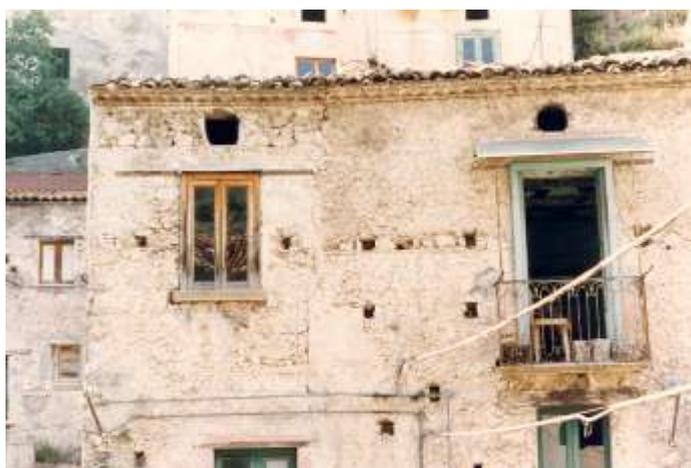
Fig. 41.1 (Senerchia) - Architrave in legno castagno rilevato lungo via S. Michele. Da questo semplice elemento monolitico incassato nella muratura, si passa, nelle zone di espansione più recenti, a strutture, sempre di legno castagno, che associano alla normale funzione di chiusura di una apertura quella di catena. Ciò risponde, ancora una volta, al bisogno di migliorare le prestazioni statiche degli edifici. In particolare, alcuni dei numerosi esemplari di questi *radiciamenti* sono illustrati nelle figure dalla 42.1 alla 46.1.

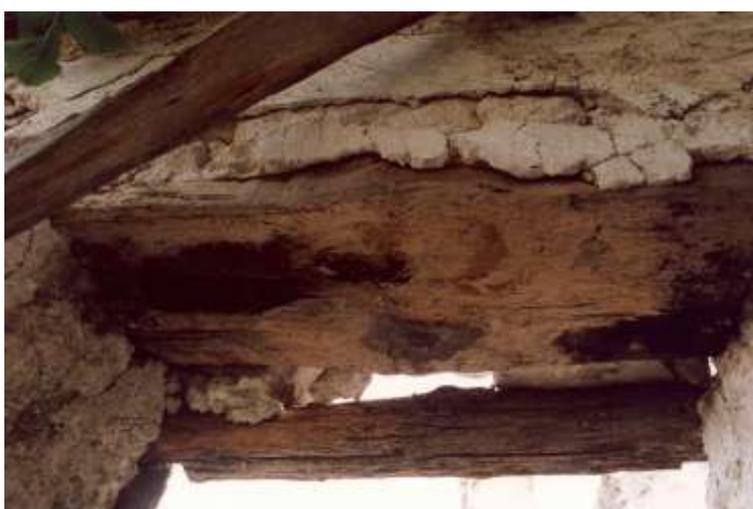
Fig. 42.1 (Senerchia) - *Radiciamenti* rinvenuti su via Umberto I.

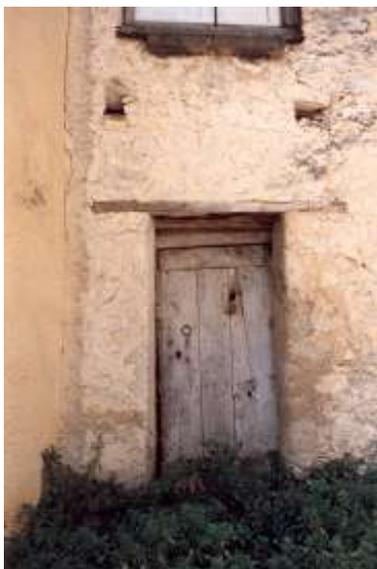
Figg. 43.1 e 44.1 (Senerchia) - Ulteriori esemplari di *radiciamenti* posti sempre nella porzione inferiore dell'abitato.

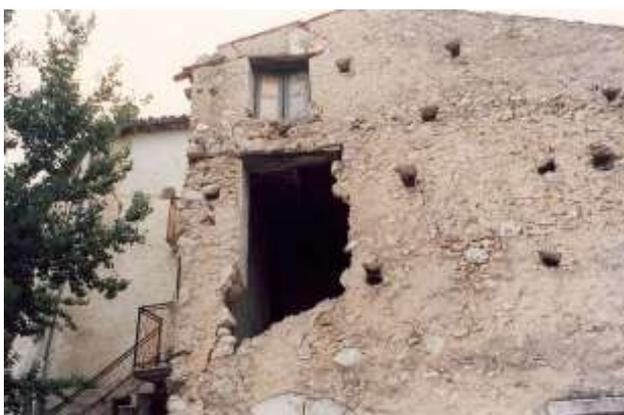
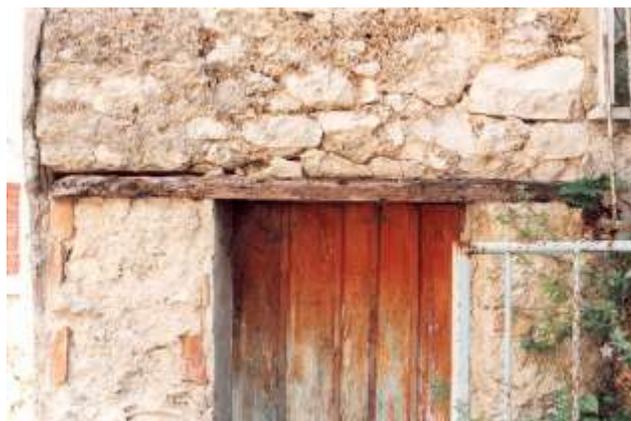
Figg. 45.1 e 46.1 (Senerchia) - Ancora esemplari di *radiciamenti* rilevati su via Cavour e nei dintorni di piazza Umberto I.

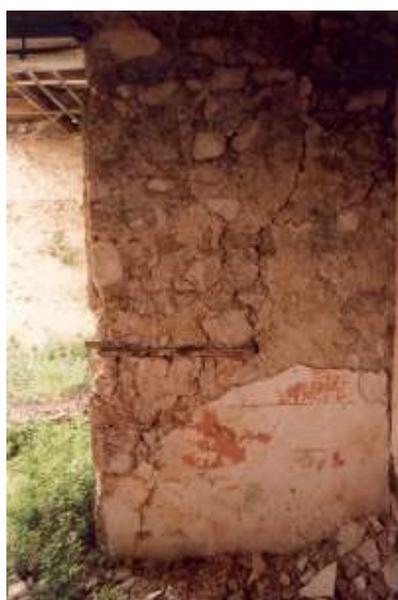
Fig. 47.1 (Senerchia) - Questo sottile elemento ligneo utilizzato quale strato di compianamento nella tradizionale fabbrica di *pietre vive* è stato rinvenuto in una sopraelevazione realizzata al principio del XX secolo.

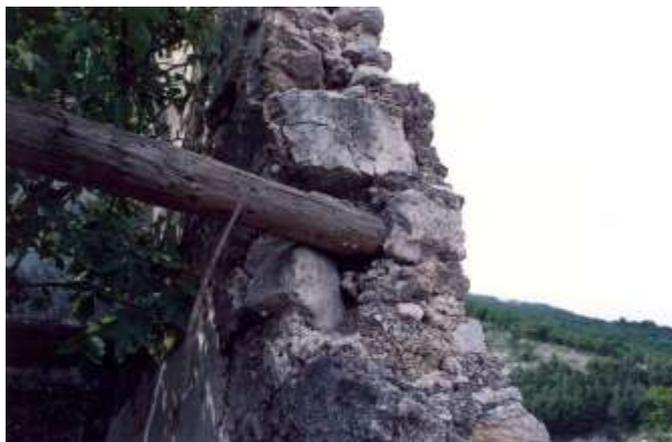
Fig. 48.1 (Senerchia) - I tradizionali solai lignei sono realizzati con un'orditura semplice di travi grezze di castagno. A sostenere il sovrastante massetto era posto in opera un assito di tavole sempre di legno castagno.

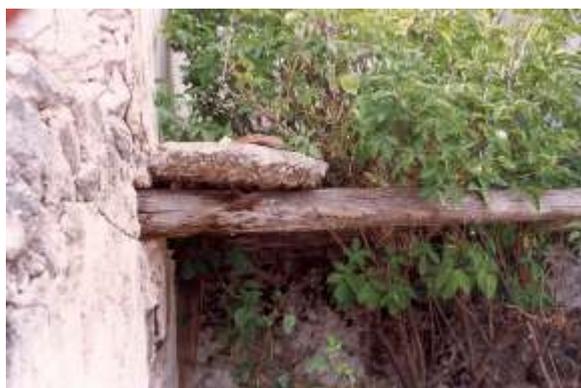
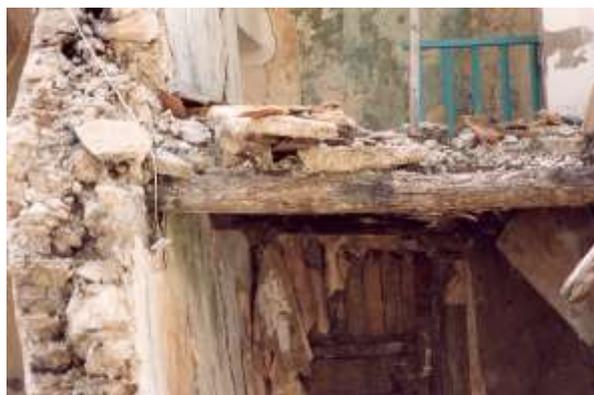
Fig. 49.1 e 50.1 (Senerchia) - Ulteriori esemplari di solai realizzati con travi grezze di castagno. E' visibile la cura riposta nella realizzazione degli alloggi delle teste dei travi nel muro volti a permettere un certo grado di scorrimento orizzontale.

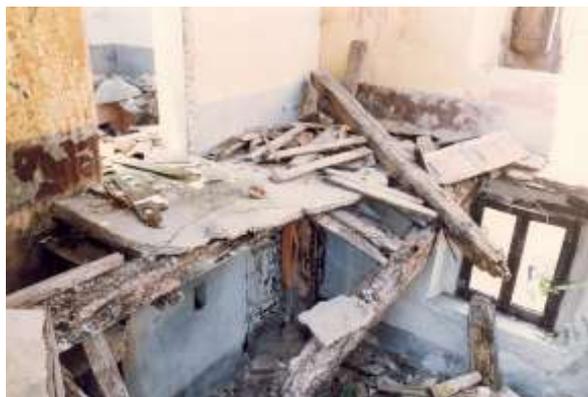
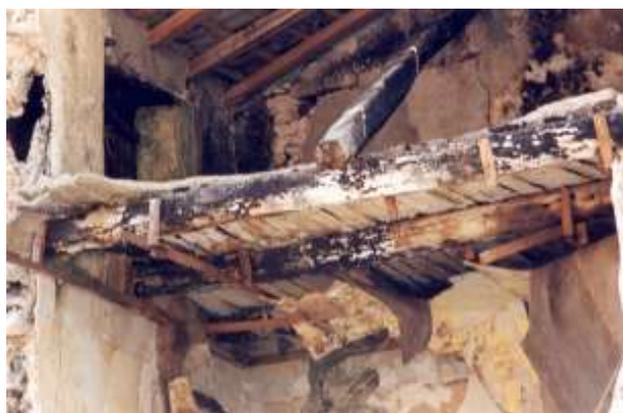
Fig. 51.1 e 52.1 (Senerchia) - Solai, sempre ad orditura semplice, realizzati con travi grossolanamente squadrate di legno castagno.

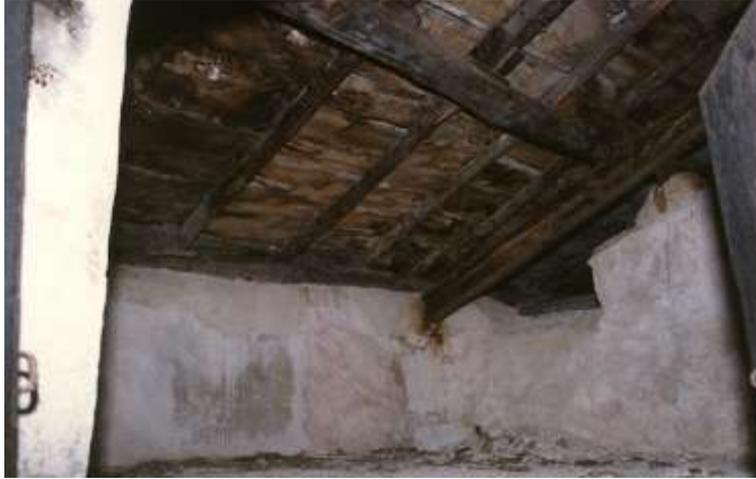
Fig. 53.1 (Senerchia) - Ambienti adiacenti la chiesa di S. Michele Arcangelo. Copertura ad una *penna* realizzata con una trave principale, a giacitura orizzontale, e paradossi inclinati.

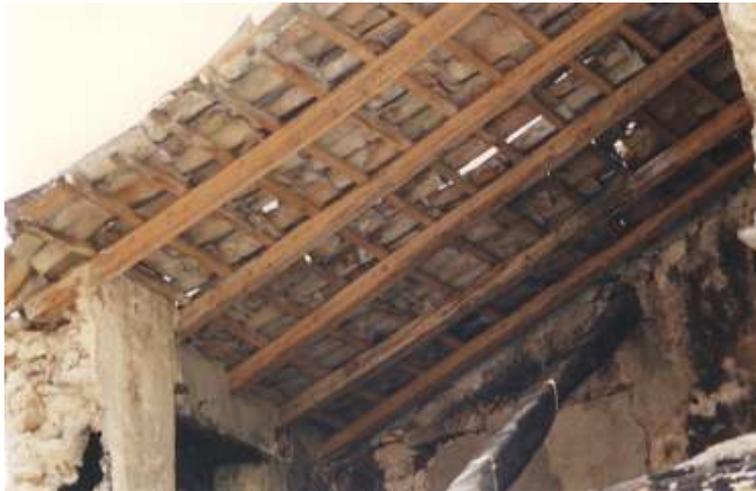
Fig. 54.1 (Senerchia) - Talvolta al tradizionale sottomanto realizzato con l'*assito* di tavole si sostituisce un'orditura di correntini direttamente sovrapposta ai paradossi.

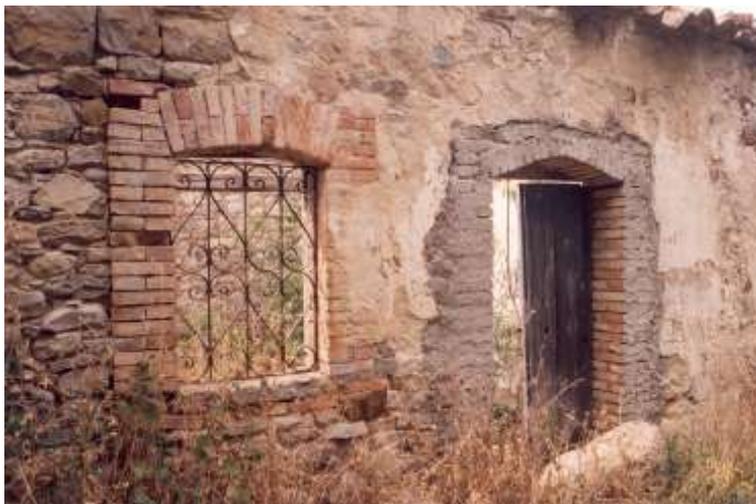
Fig. 3.2 (Aquilonia) - E' consuetudine riscontrare, specie nella porzione dell'abitato di più recente espansione, l'utilizzo di mattoni correnti nella realizzazione delle bucaure.

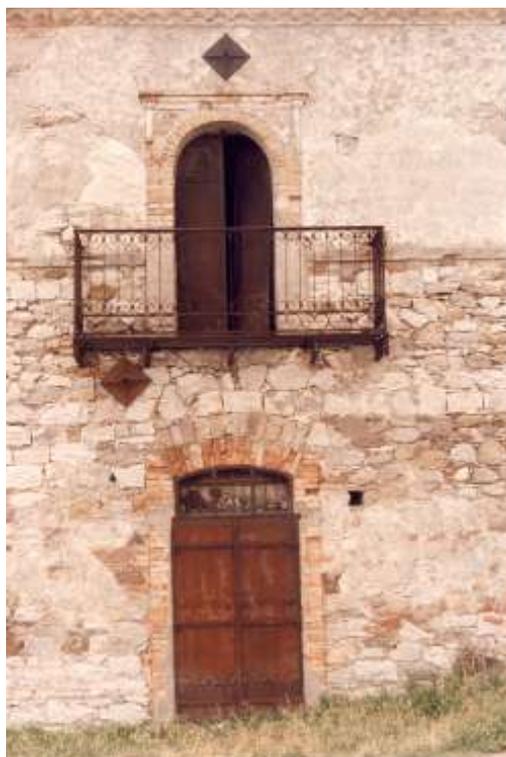
Fig. 4.2 (Aquilonia) - Edificio sito in largo Croce. Anche in questo caso le bucatore sono state costruite in mattoni correnti. In particolare, l'ingresso mostra l'impiego di *doppi archi*, molto ribassati, il primo in pietra locale ed il secondo in laterizio. Per quanto concerne l'apertura superiore essa, simmetricamente alla bucatura posta sulla destra, era in origine una finestra poi trasformata con l'inserimento di un oggetto a struttura metallica.

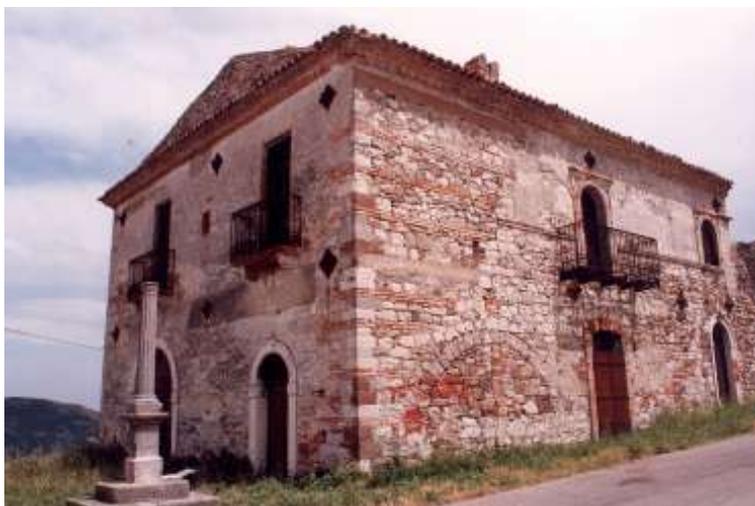
Fig. 5.2 (Aquilonia) - Edificio sito in largo Croce. La fabbrica, gravemente danneggiata dal sisma del 1930, venne parzialmente ricostruita ricorrendo all'*opera listata* in laterizio e pietra locale. La completa rifazione degli orizzontamenti e della copertura e la creazione di un cordolo in c.a. completò l'intervento.

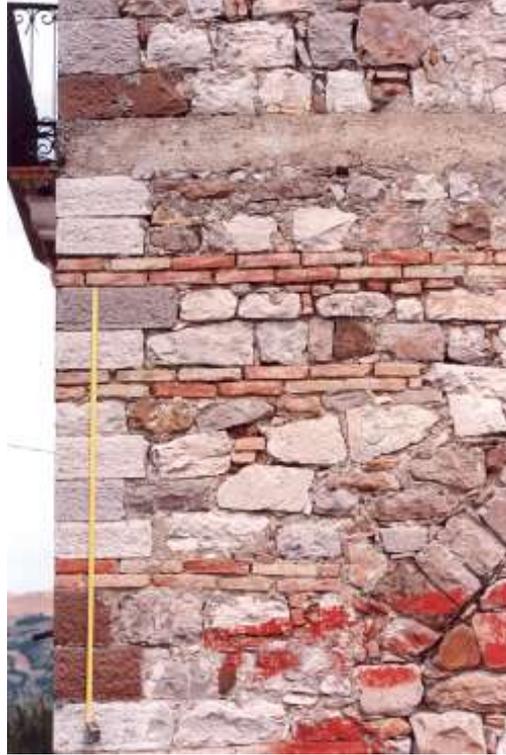
Fig. 6.2 (Aquilonia) - Particolare della fig. 5.2. L'*opera listata* consta di due file di mattoni, poste all'incirca ogni 60 cm., alternate ad elementi lapidei generalmente di forma irregolare. Solo alcuni dei blocchi utilizzati recano, specialmente in prossimità del cantonale, i piani orizzontali grossolanamente spianati.

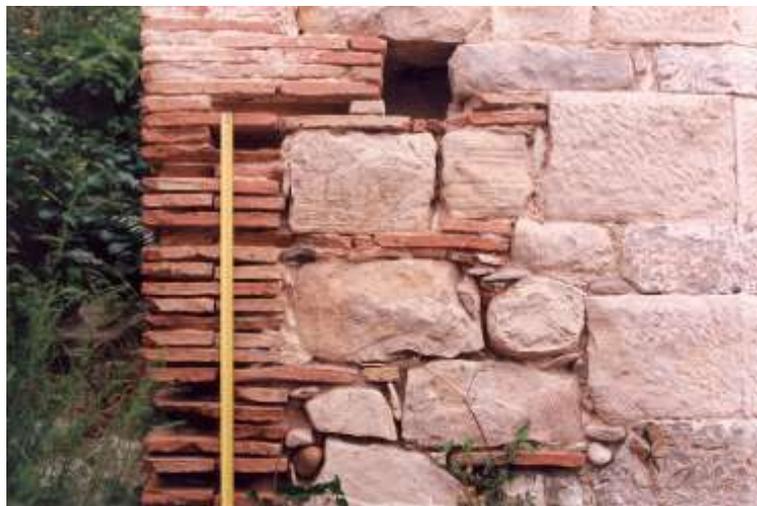
Fig. 7.2 (Aquilonia) - La foto mostra il particolare di una bucatura cui è stata ridotta la luce ricorrendo ad una muratura in pietra locale e parziale utilizzo di sottili elementi laterizi. La forma e le dimensioni di questi (cm. 24 x 12 x circa 2), paragonabili alle *mattoncelle partenopee*, indurrebbe a datare il consolidamento in oggetto intorno al XIX secolo.

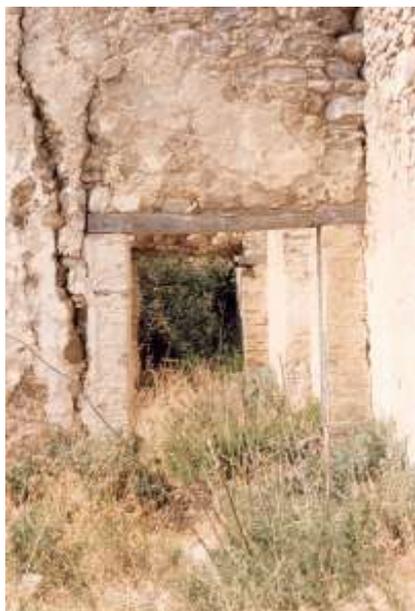
Fig. 8.2 (Aquilonia) - Palazzo Vitale. Tutte le aperture delle partizioni interne ai locali terranei della fabbrica sono state ricostruite, più ampie, utilizzando le citate *mattoncelle* per i piedritti e robusti architravi lignei. Dalla foto è immediato verificare lo scarso ammorsamento realizzato tra le due distinte murature evidenziato dalla presenza di profonde lesioni.

Il caso della fig. 8.2, pur rientrando nel panorama già descritto, riveste, però, un interesse particolare. Si tratta del già citato palazzo Vitale (fig. 2.2) nel quale, tutte le aperture delle partizioni interne risultano ricostruite, più ampie, con piedritti di sole *mattoncelle* e robusti architravi lignei. Ciò che è singolare è l'esigua distanza che separa le bucatore dai martelli murari. Una siffatta scelta costruttiva non è, infatti, certamente in grado di aumentare la risposta sismica del fabbricato ma, anzi, ne diventa così un punto indebolito, come dimostrano le profonde lesioni in corrispondenza dei mancati ammorsamenti. Sempre a palazzo Vitale, poi, le *mattoncelle* sono pure adoperate, unitamente alla pietra, nei piedritti delle aperture poste sul fronte posteriore (fig. 9.2). Anche questo parrebbe essere un intervento successivo all'impianto della fabbrica; mancando, infatti, simili elementi laterizi nelle murature correnti dell'edificio è lecito supporre, per l'appunto, che il loro impiego corrisponda esclusivamente ad interventi successivi.

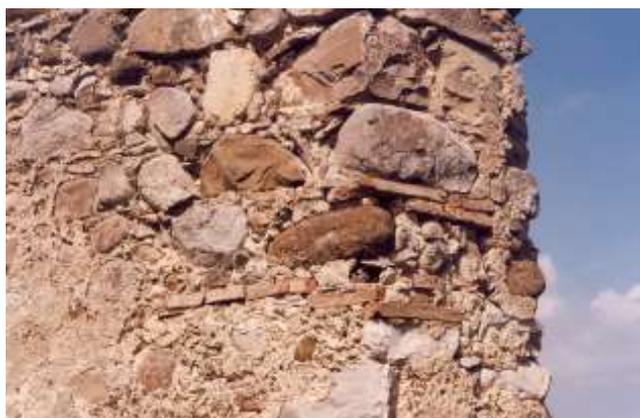
Fig. 9.2 (Aquilonia) - Palazzo Vitale. Particolare di una delle aperture poste sul fronte orientale del fabbricato. Anche qui si notano, accanto ai consueti elementi lapidei, le citate *mattoncelle*. La circostanza in base alla quale nelle murature correnti della fabbrica tali elementi fittili risultano assenti induce a considerare questo particolare caso come un intervento successivo, probabilmente ascrivibile al XIX secolo.
