6. LE TECNICHE COSTRUTTIVE

6.1 GLI STRUMENTI DELL'ANALISI

6.2 LE TECNICHE RICOSTRUTTIVE RICORRENTI

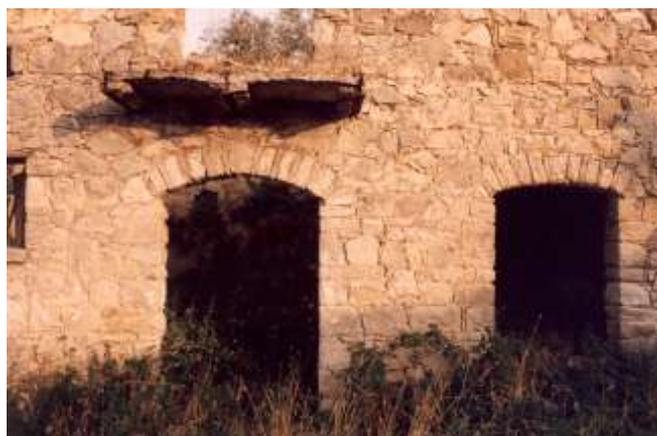
Fig. 10.2 (Aquilonia) - Qui gli elementi fittili - mattoni correnti e *mattoncelle* - sono stati anche utilizzati nella confezione degli archi unitamente alla tradizionale pietra locale (calcare ed arenarie). Quest'ultima, in particolare, viene

in questi casi ridotta in conci cuneiformi, dalla forma pressappoco regolare, ed inserita alternatamente al laterizio.

Mattoni dalle dimensioni correnti e *mattoncelle* risultano, comunque, anche impiegati, unitamente alla pietra, nella confezione degli archi (fig. 10.2).

(figg. 38.2 e 39.2), talvolta inseriti, sempre radialmente, alternatamente a sottili *mattoncelle* laterizie (fig. 10.2). Non rara, infine, è la consuetudine di alleggerire gli architravi lapidei con archi di scarico in pietra locale (figg. 40.2 e 41.2).

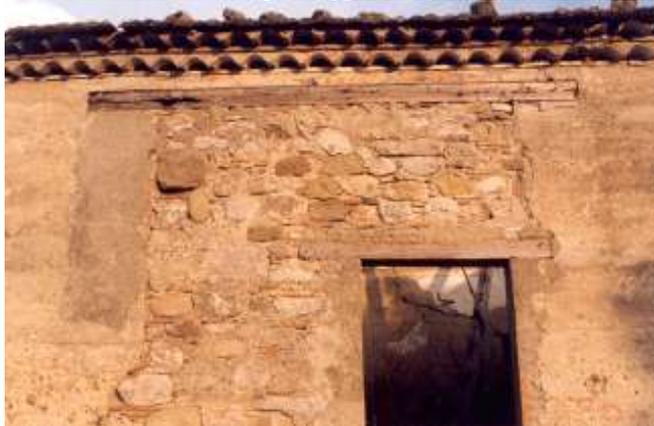
Fig. 11.2 (Aquilonia) - Spesso negli apparecchi murari si ritrovano, unitamente agli elementi laterizi citati, anche frammenti di questi accompagnati da diffusi spezzoni di tegole (i *coppi*). In questi casi, l'uso del laterizio non è evidentemente teso a migliorare la vulnerabilità dell'edificato come, viceversa, accade laddove si ricorre all'opera listata. Qui, infatti, lo scopo è unicamente quello di utilizzare tutto il materiale disponibile anche, come nel caso dei *coppi*, quando in frantumi al fine di riempire le commessure risultanti tra gli irregolari blocchi lapidei.

Gli stessi *coppi* venivano impiegati, oltre che per i manti di copertura, nella realizzazione di cornicioni di coronamento. Spesso, nelle strutture più semplici, questi sono costituiti da un'unica fila di tegole curve inserite perpendicolarmente al muro d'ambito. La foto è oltremodo interessante poiché mostra l'unico caso rinvenuto di catena lignea.

Come già abbiamo avuto modo di osservare, le strutture lignee superstiti sono ormai ridotte a pochissimi esemplari. Ancora è possibile rintracciare qualche architrave - la cui nota particolare è costituita dal robusto spessore mediamente pari a 12-13 cm (figg. 8.2, 11.2, 54.2 e 55.2) - una catena lignea (fig. 11.2) e, molto più raramente, strutture di orizzontamento e coperture.

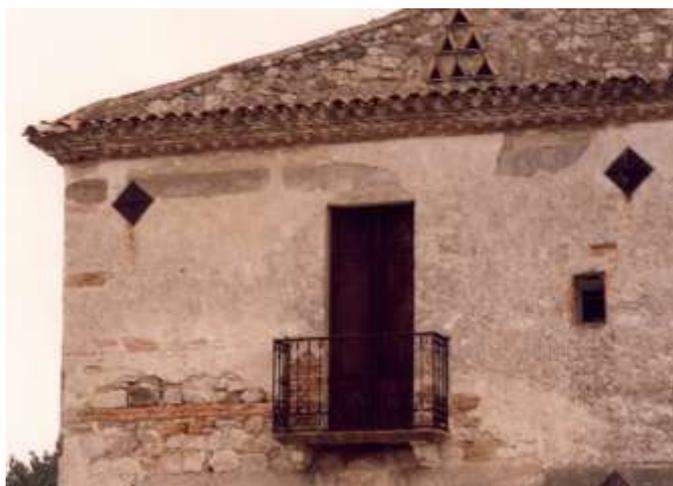
Fig. 12.2 (Aquilonia) - Edificio sito in largo Croce. E' qui evidenziata l'interessante soluzione adottata per il cornicione di coronamento realizzato in più strati, variamente sovrapposti, di tegole curve. Sono visibili, inoltre, i fori d'aerazione del vano sottotetto e gli elementi in ferro che incatenano l'intero edificio.

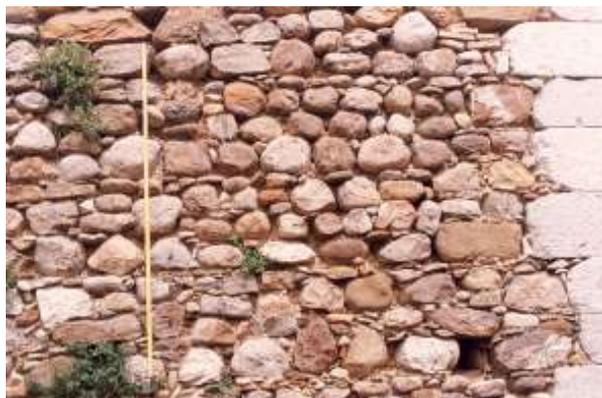
Fig. 13.2 (Aquilonia) - Il campione rinvenuto nel palazzo Vitale, appartiene alla prima delle tipologie murarie individuate. Le murature classificate nel primo gruppo sono prevalentemente composte da ciottoli, breccie, frammenti di cotto ed, in minor misura, da pietre rustiche. I ciottoli, anche spaccati, e gli scheggiosi sono messi in opera

Per quanto concerne la prima delle tipologie individuate (figg. 13.2 e dalla 15.2 alla 20.2) essa raggruppa murature prevalentemente composte da ciottoli, brecciamme - elementi di forma minuta pure ricavati dagli alvei dei torrenti - frammenti di laterizio (coppi e mattoni) ed, in minor misura, da pietre rustiche. Con quest'ultimo termine s'intendono, com'è noto, quegli elementi lapidei (in questo caso, tanto calcarei che arenari) provenienti dalle cave, di forma irregolare e di adeguata consistenza. I ciottoli, anche spaccati, e le pietre rustiche sono messi in opera secondo assisi di ripianamento grossomodo irregolari; dei veri e propri ricorsi orizzontali, invece, vengono realizzati all'incirca ogni 50-60 cm⁵⁹. Naturalmente il brecciamme ed i frammenti di laterizio sono utilizzati quali elementi di rinzeppatura nelle commessure di paramento, all'apice del "cantiere", e nello spessore murario. Raramente, infine, compaiono elementi lapidei inseriti di punta di dimensioni tali da oltrepassare la metà dello spessore murario (figg. 17.2 e 20.2).

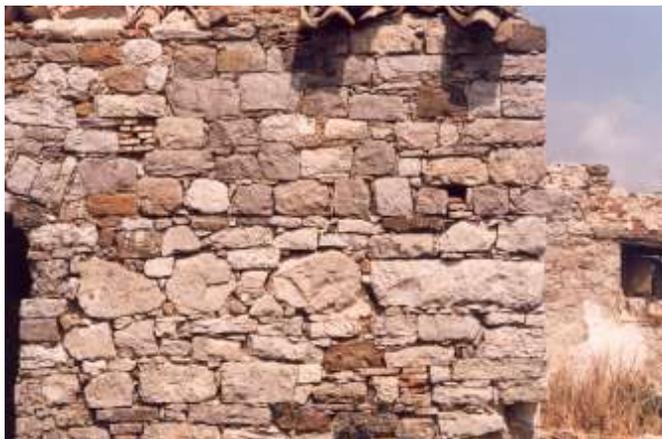
Fig. 14.2 (Aquilonia) - Nella seconda delle tipologie murarie individuate si riscontra, a fronte di un minor impiego di ciottoli, una maggiore diffusione di elementi lapidei più o meno sommariamente sbazzati. Questi apparecchi, ancora composti secondo assisi di ripianamento tendenzialmente irregolari e strati di compianamento posti all'incirca ogni 40-50 cm, presentano una discreta diffusione dei blocchi di forma di parallelepipedo recanti i piani orizzontali sufficientemente spianati.

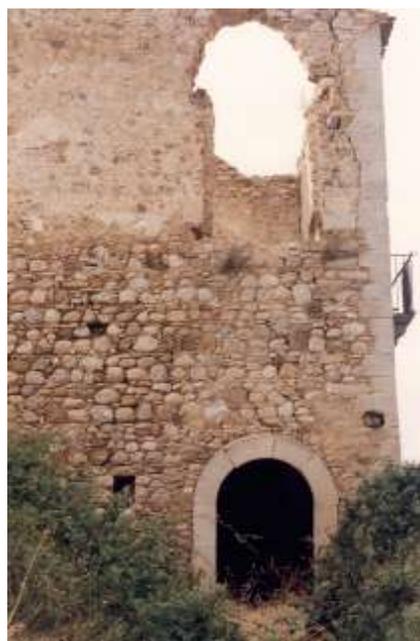
Fig. 15.2 (Aquilonia) - Nella prima delle tipologie murarie individuate le pietre sbazzate hanno un impiego limitato alla sola realizzazione dei cantonali di fabbrica.

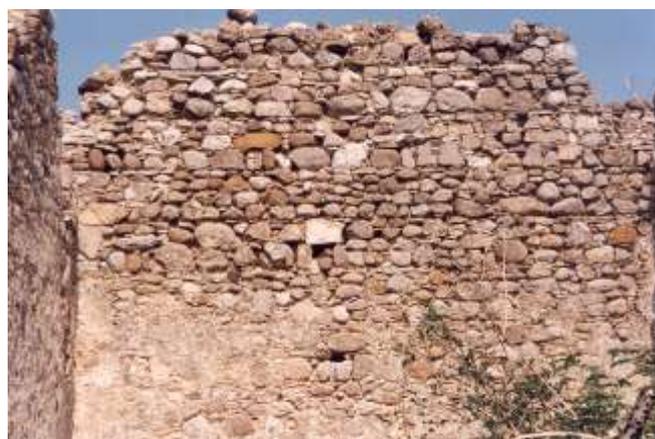
Fig. 16.2 (Aquilonia) - Ancora un caso appartenente alla prima classe tipologica. E' evidente la prevalenza dei ciottoli, sia interi che spaccati, e la presenza dei *cantieri* posti ad intervalli di circa 50-60 cm.

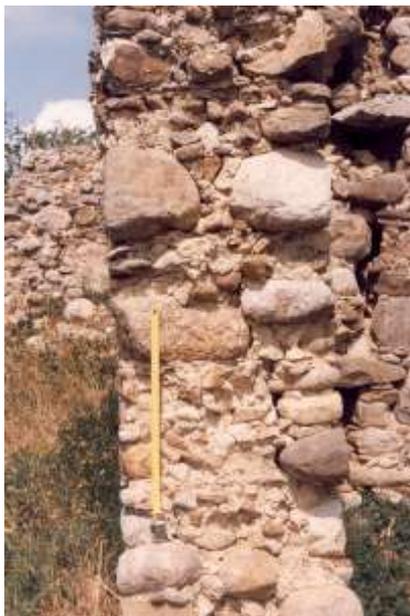
Fig. 17.2 (Aquilonia) - Tutti gli apparecchi murari campionati presentano uno scarso ammorsamento del singolo solido murario. In particolare, qui è raffigurata una muratura appartenente al primo gruppo. E' immediato verificare non solo l'assenza di *pietre passanti* ma anche il non rilevante numero di elementi lapidei oltrepassanti la metà dello spessore murario.

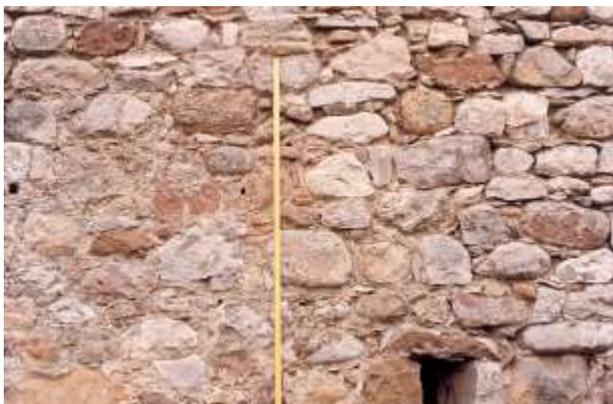
Fig. 18.2 (Aquilonia) - Negli apparecchi murari della prima tipologia è frequente riscontrare l'utilizzo di frammenti di laterizio (mattoni e coppi) che, unitamente al brecciamme, vengono impiegati quali elementi di rinzeppatura nelle commessure di paramento, all'apice del *cantiere* e nello spessore murario.

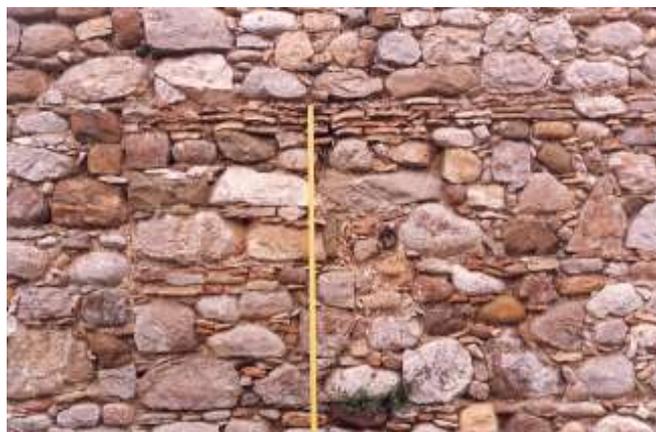
Fig. 19.2 (Aquilonia) - Fattore ricorrente nell'intera campionatura è la poca cura riposta negli ammorsamenti di fabbrica. In particolare, ciò è evidente nei casi, come quello qui raffigurato, di sostruzioni murarie.

La scarsa consistenza della malta connota, dunque, tutto l'edificato. Analogamente costante è la poca cura riposta nella fattura degli incroci e, soprattutto, nel concatenamento del singolo solido murario. Assolutamente assente risulta, infatti, l'impiego di pietre passanti mentre, viceversa, solo laddove si riscontrano ricostruzioni di intere porzioni di fabbrica (fig. 27.2) i paramenti si mostrano diligentemente ammorsati. Non lo stesso può dirsi nel caso di sostruzioni murarie (fig. 19.2.2).

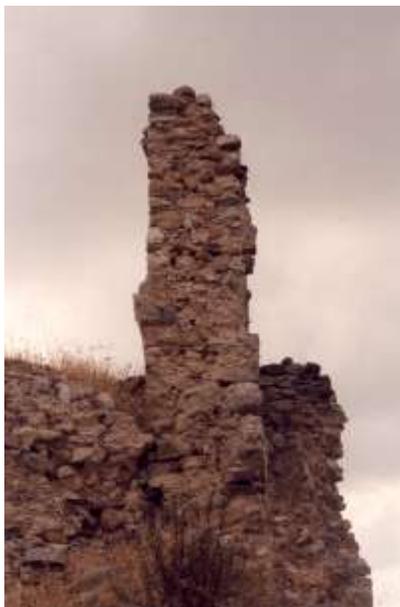
Fig. 20.2 (Aquilonia) - Apparecchio murario appartenente alla prima classe tipologica. Ancora una volta è possibile verificare la mancanza di concatenamento nel solido murario. Esso è, infatti, prevalentemente costituito da elementi lapidei di non adeguata consistenza che, anche se posti di punta e sovrapposti, sono insufficienti a realizzare un buon ingranamento.

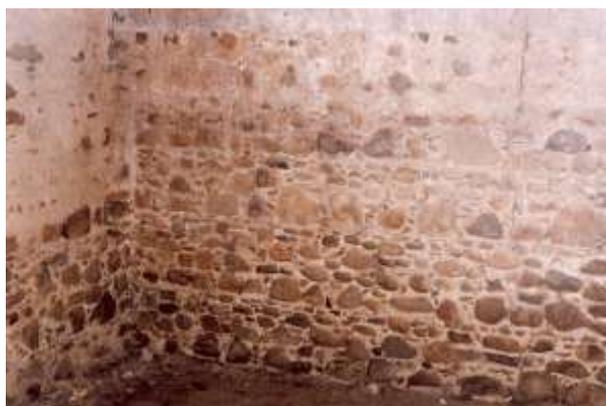
Fig. 21.2 (Aquilonia) - Apparecchio murario classificato come sottotipo della prima classe tipologica. La muratura, pur all'interno dei parametri già individuati come caratterizzanti il primo gruppo, presenta due interessanti singolarità. Assente è infatti l'impiego di frammenti di cotto e diversa è la disposizione degli elementi lapidei. I blocchi di volume maggiore vengono difatti posti esclusivamente sul limite inferiore del cantiere; a seguire sono sistemate le pietre di minor volume e le diffuse rinzepature che delimitano, viceversa, l'apice del cantiere.

All'interno della prima classe tipologica è possibile isolare un caso particolare. Esso, definibile come sottotipo e rappresentato nella fig. 21.2, è costituito da un campione rilevato nella parte posteriore interna del già ricordato palazzo Vitale. L'apparecchio - sempre composto da ciottoli, brecciamme, qualche pietra rustica e con ripianamenti limitati esclusivamente all'apice dei "cantieri" (alti all'incirca 55-60 cm) - presenta, infatti, due singolarità. In primis non vi è l'uso di frammenti di laterizio ed, ancora, si nota una particolare disposizione degli elementi lapidei per la quale, quelli di volume maggiore, vengono posti a segnare il limite inferiore del "cantiere". Seguono, poi, le

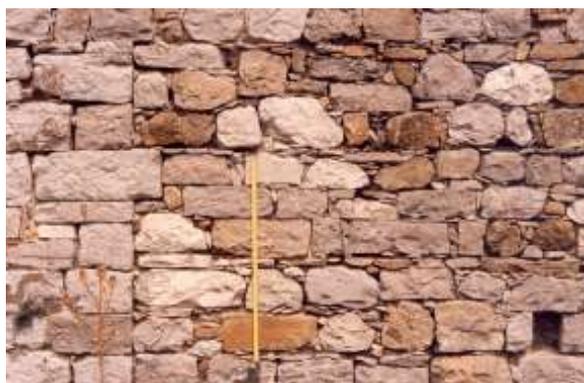
Fig. 22.2 (Aquilonia) - Apparecchio murario appartenente alla seconda classe tipologica. E' immediata verificare la più limitata diffusione dei ciottoli e fronte di un uso allargato di elementi di cava. La murature in questione sono ancora composte secondo assisi di ripianamento tendenzialmente irregolari e presentano periodici ricorsi di compianamento all'incirca ogni 40-50 cm. Inoltre, rispetto alla prima tipologia, si nota l'utilizzo di elementi lapidei sbozzati non più

limitato ai soli cantonali di fabbrica o ai piedritti delle bucaure.

La seconda classe tipologica (figg.14.2 e dalla 22.2 alla 26.2), pur nell'invariare dei materiali utilizzati, presenta alcune interessanti novità. Innanzitutto si riscontra, a fronte di un minor impiego di ciottoli, una maggiore diffusione di elementi lapidei, più o meno grossolanamente sbazzati, non solo limitata ai punti di più elevata sollecitazione, quali i cantonali ed i piedritti delle bucaure. Questi apparecchi - ancora composti con assisi di ripianamento tendenzialmente irregolari e strati di compianamento (cantieri) circa ogni 40-50 cm - presentano, quindi, una discreta diffusione di elementi lapidei di forma parallelepipedica recanti, almeno, i due piani orizzontali sufficientemente spianati, talvolta anche per la loro intera estensione (fig. 24.2). Tali conci - le cui pezzature più frequenti hanno mediamente lunghezze di 25-30 cm per corrispondenti altezze di 16-20 cm⁶⁰ - sono inseriti tanto di fascia che di punta anche se, come per l'intero panorama di murature analizzate, secondo quest'ultima disposizione mai oltrepassano la metà dello spessore murario (fig. 23.2).

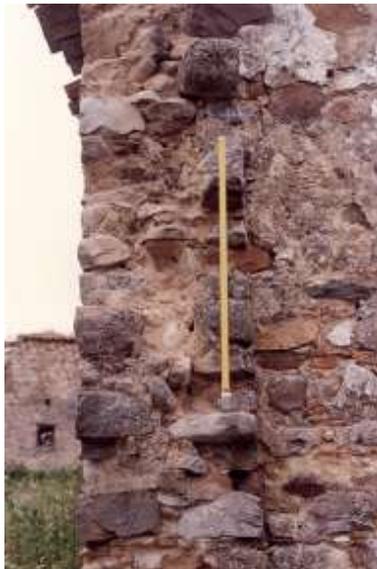
Fig. 23.2 (Aquilonia) - Anche nella seconda classe delle tipologie murarie è evidente la scarsa cura riposta nell'ammorsamento del singolo solido murario. Nonostante, infatti, il livello di ingranamento tra gli elementi lapidei sia senz'altro più alto comunque mai si ritrovano in opera le cosiddette *pietre passanti*.

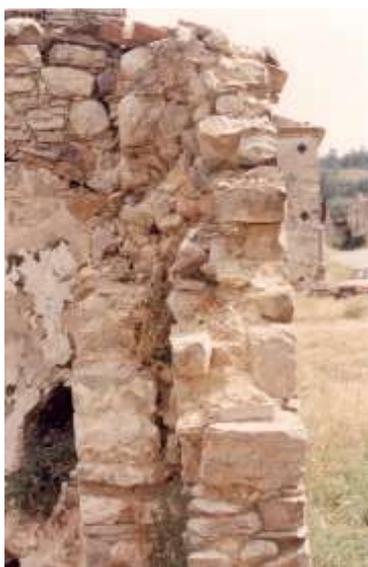
Fig. 24.2 (Aquilonia) - Gli elementi lapidei sbozzati utilizzati nelle murature della seconda classe sono inseriti tanto di fascia che di punta. In particolare, qui è possibile verificare che la spianatura delle facce orizzontali del concio può anche avvenire per la loro intera estensione.

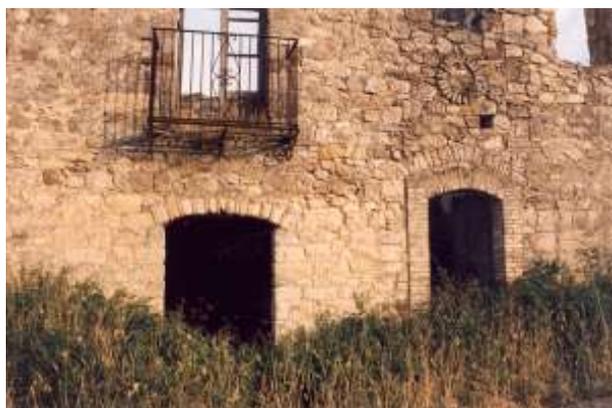
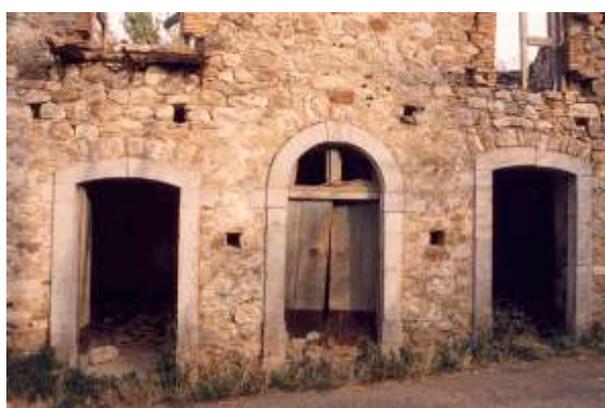
Figg. 25.2 e 26.2 (Aquilonia) - Entrambi i casi qui riportati appartengono alla seconda classe delle tipologie murarie. Anche in questo gruppo, analogamente al primo, molto frequente è l'impiego di frammenti di laterizio (mattoni e coppi)

come elementi di rinzeppatura delle commessure tra i blocchi e nei limiti superiori dei cantieri.

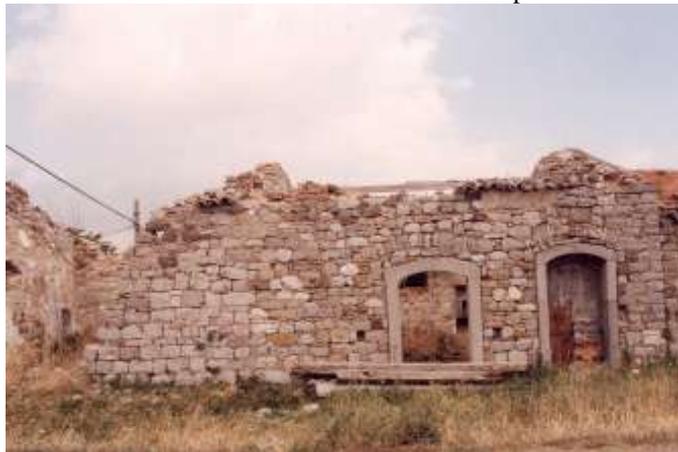
Fig. 27.2 (Aquilonia) - Gli apparecchi murari qui raffigurati mostrano, pur appartenendo alla medesima classe tipologica, alcuni interessanti elementi di distinzione. In particolare, la porzione di muratura localizzata a sinistra della foto - sicuramente antecedente alla parte di fabbrica sulla destra - mostra delle evidenti dissonanze rispetto all'apparecchio murario tipo della seconda classe.

Tra la prima e la seconda delle tipologie individuate si possono, come dicevamo, riconoscere alcune distinte declinazioni. La prima di esse ci viene offerta dalla già ricordata figura 27.2. E' immediato verificare che la porzione di fabbrica a destra nella foto è stata ricostruita posteriormente alla parte, oggi diruta, localizzata sulla sinistra. I due apparecchi murari (figg. 14.2 e 28.2), pur appartenendo alla medesima classe tipologica, si distinguono in merito ad alcune sostanziali caratteristiche.

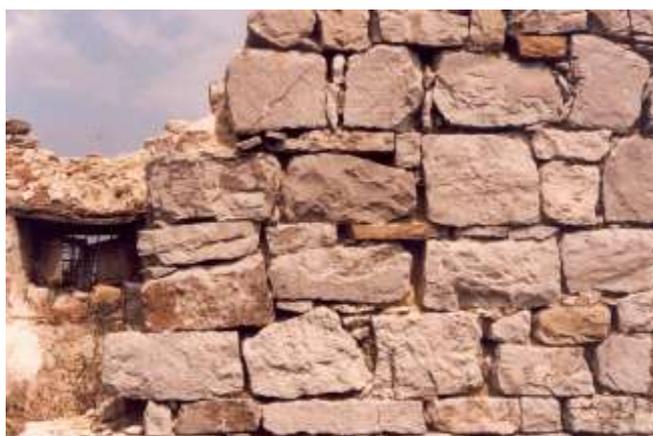
Fig. 28.2 (Aquilonia) - Particolare della muratura localizzata a sinistra della fig. 27. E' immediato verificare che pur presentando entrambi i parametri un uso quasi esclusivo di pietre rustiche e, soprattutto, di pietre sbozzate qui le assisi di ripianamento sono molto più irregolari e, conseguentemente, gli elementi di rinzeppatura hanno un uso molto più limitato. In merito a queste non trascurabili differenze si è ritenuto opportuno definire l'apparecchio murario in oggetto come sottotipo A della seconda classe.

Nel campione sulla sinistra (fig. 28.2), infatti, è immediato riconoscere che - pur se ricorrendo ad un uso quasi esclusivo di pietre rustiche e, soprattutto, di pietre sbazzate - le assisi di ripianamento sono qui molto più irregolari della muratura sulla destra, mancando esse di una perfetta orizzontalità (figg. 27.2 e 28.2). Conseguentemente anche gli elementi di rinzeppatura trovano, qui, un impiego molto più limitato. In entrambi gli apparecchi, comunque, risultano utilizzati frequenti frammenti di

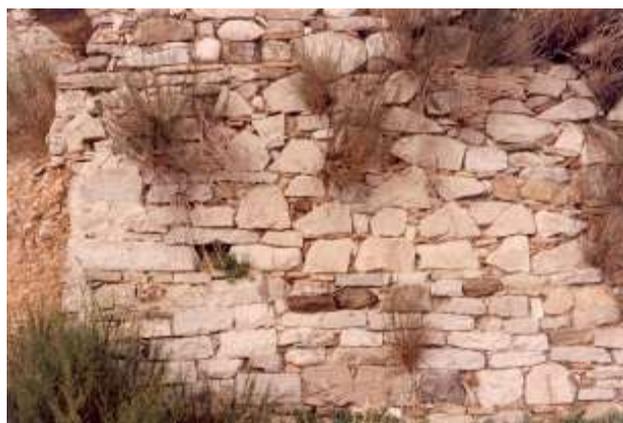
Fig. 29.2 (Aquilonia) - Sottotipo B della seconda classe. Si è ritenuto opportuno distinguere l'apparecchio in esame perché, pur se all'interno dei parametri che connotano la seconda classe, è qui evidente una minore diffusione di elementi lapidei sbozzati a fronte, viceversa, di un maggior numero di pietre rustiche. Oltre a ciò, in questo particolare caso le assisi di ripianamento, anche quando limitate ai soli cantieri, risultano molto più irregolari se non talvolta del tutto assenti.

Analoga particolare connotazione la si può assegnare ancora ad un altro campione (fig. 29.2). Qui la muratura - ancora composta prevalentemente con conci di cava - mostra, infatti, l'impiego quasi esclusivo di pietre rustiche mentre, gli elementi sbozzati sono limitati al solo piano basamentale. Gli stessi ricorsi di ripianamento, poi, sono con tutta evidenza alquanto irregolari se non, talvolta, addirittura assenti. Ciò che distingue questo sottotipo, che definiremo B, da quello precedente A è, quindi, sostanzialmente la sola lavorazione del materiale lapideo. Mentre, infatti, nel caso delle figg. 27.2 e 28.2 la maggioranza dei conci si rivela sbozzata almeno sui due piani orizzontali qui, viceversa, quasi esclusivo diventa l'utilizzo delle pietre rustiche recanti, al più, il solo piano d'appoggio inferiore sommariamente spianato.

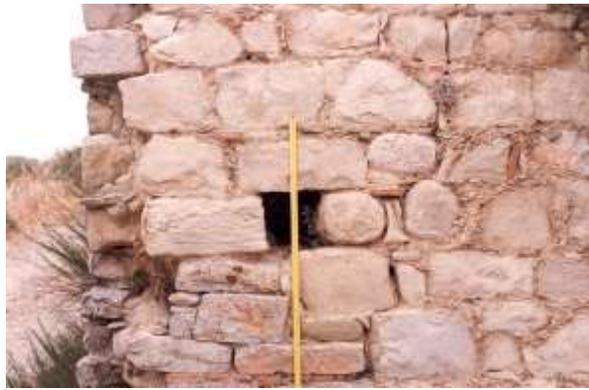
Fig. 31.2 (Aquilonia) - Piuttosto rari sono i casi in cui, unitamente al tradizionale materiale calcareo ed arenario, viene utilizzato anche il tufo. Laddove ciò si verifica, naturalmente, la migliore lavorabilità del materiale in oggetto influisce anche sulla tessitura muraria che viene ad essere più regolare.

Ci sono, poi, alcune considerazioni a margine circa la qualità dei materiali impiegati. Qualora, infatti, si riscontri anche l'uso del tufo la tessitura muraria risente, ovviamente, della migliore lavorabilità del litotipo in questione. E' il caso della fig. 31.2 dove alcuni elementi tufacei sono stati impiegati, accuratamente sbazzati e con altezze quasi costanti comprese tra 15 e 20 cm, nella ricomposizione di parte della fabbrica. Un altro esempio, molto più recente, è quello della fig. 32.2. Qui parte del muro interno che regge la scala è realizzato con grossi blocchi di tufo dalle dimensioni standard di cm. 50 x 25 x 15. Ne segue, ovviamente, una tessitura rigorosamente a filari di altezza costante.

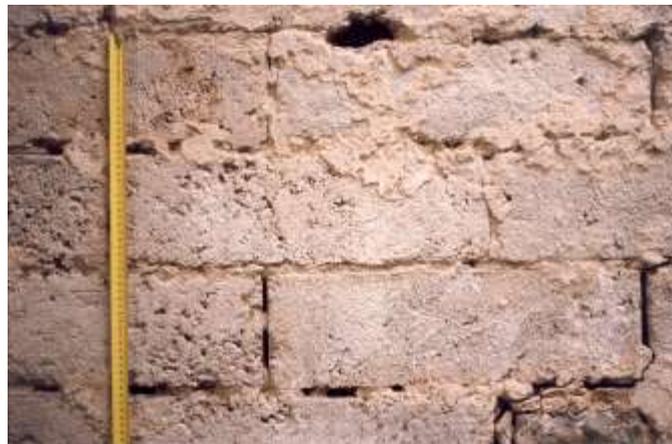
Fig. 32.2 (Aquilonia) - In questo caso i grossi blocchi di tufo, evidentemente standardizzati, sono impiegati per la realizzazione del muro interno che porta la scala.

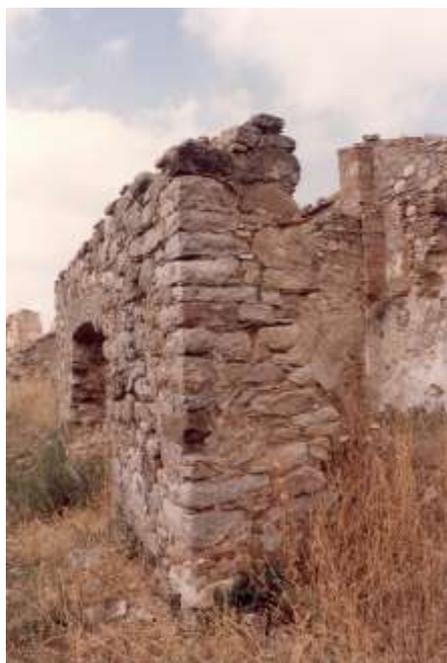
Figg. 33.2 e 34.2 (Aquilonia) - Esempi di cantonali di fabbrica realizzati con elementi lapidei gerarchizzati.

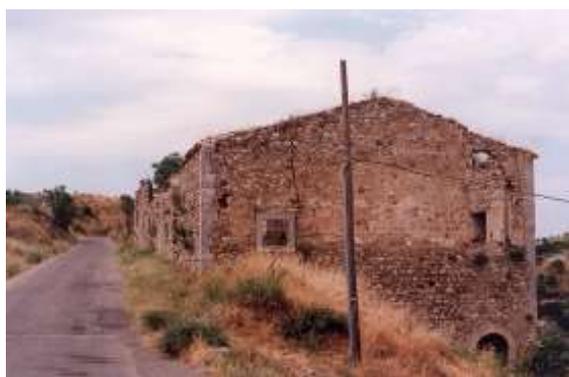
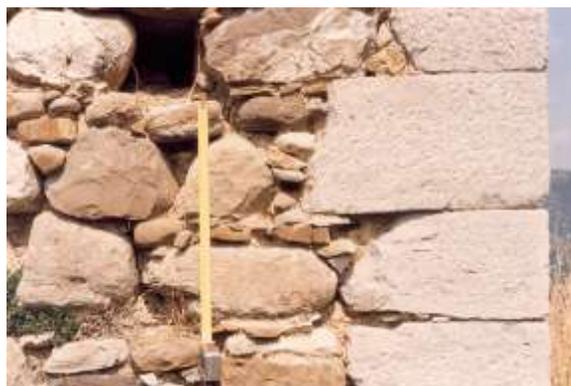
Figg. 35.2 e 36.2 (Aquilonia) - Palazzo Vitale. Fronte meridionale. Esempio di cantonale di fabbrica realizzato con elementi gerarchizzati ed evidenziati.

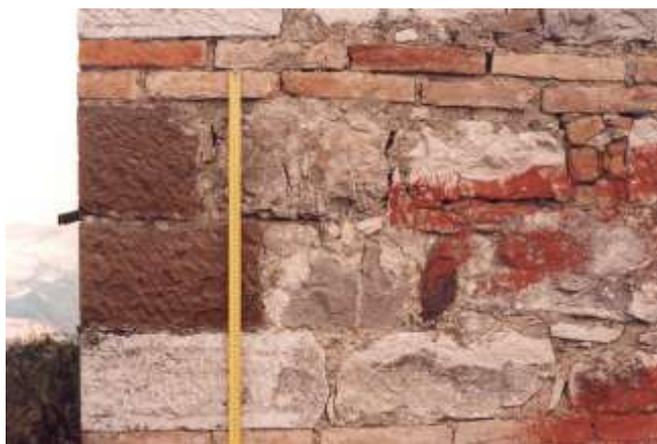
Fig. 37.2 (Aquilonia) - Particolare del cantonale occidentale dell'edificio (fig. 4.2) sito in largo Croce. Anche qui gli elementi lapidei sono gerarchizzati ed evidenziati ricorrendo, oltre ad un diverso grado di finitura della faccia vista, anche ad una diversa colorazione.

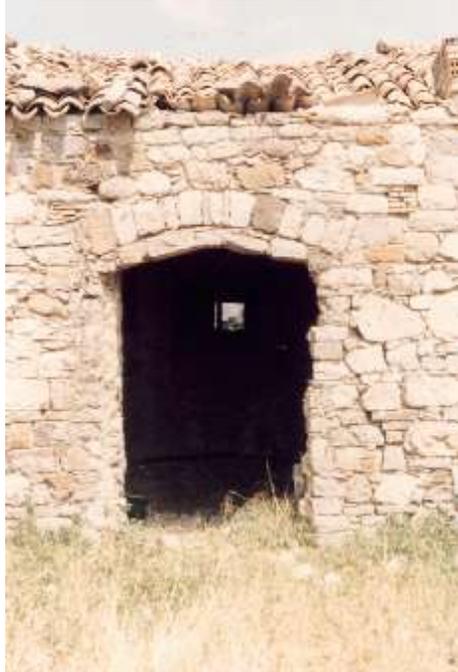
Fig. 38.2 (Aquilonia) - Gli archi del tessuto urbano sono tradizionalmente costruiti ricorrendo alla pietra locale. In particolare, le due qualità litoidi principali vengono solitamente ridotte in conci pressappoco cuneiformi.

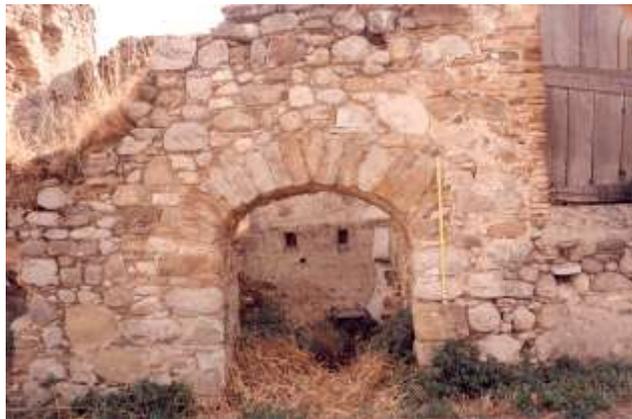
Fig. 39.2 (Aquilonia) - Ancora un altro dei numerosi casi in cui per la realizzazione degli archi si ricorre a blocchetti, grossomodo cuneiformi, in pietra locale ad inserimento radiale.

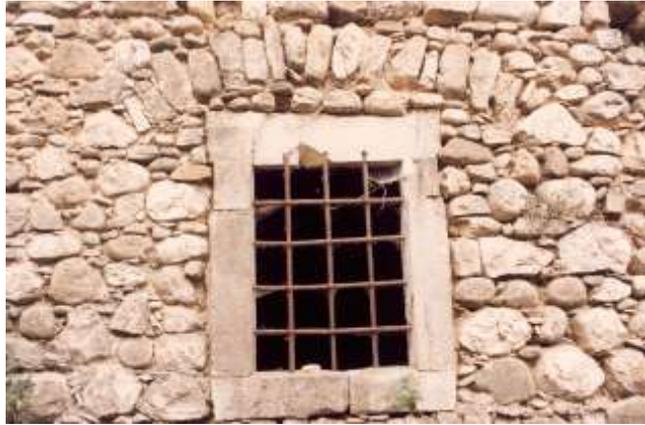
Fig. 41.2 (Aquilonia) - Palazzo Vitale. Fronte orientale. Particolare di un arco di scarico del sottostante architrave lapideo.

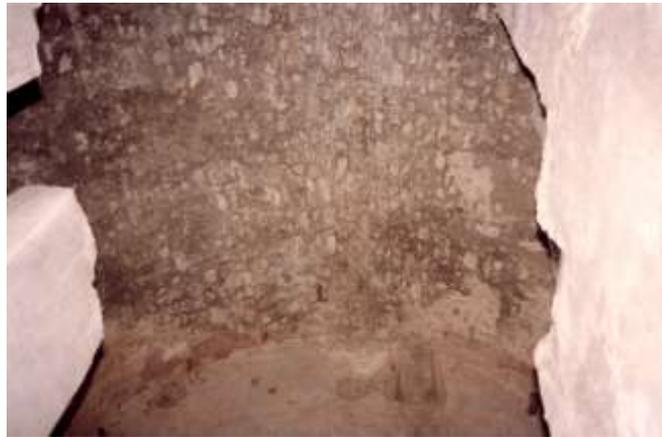
Fig. 42.2 (Aquilonia) - Palazzo Vitale. L'apparecchio dell'imponente volte a botte è realizzato ricorrendo a ciottoli, per lo più spaccati, e pietre rustiche inseriti perpendicolarmente alla superficie d'intradosso.

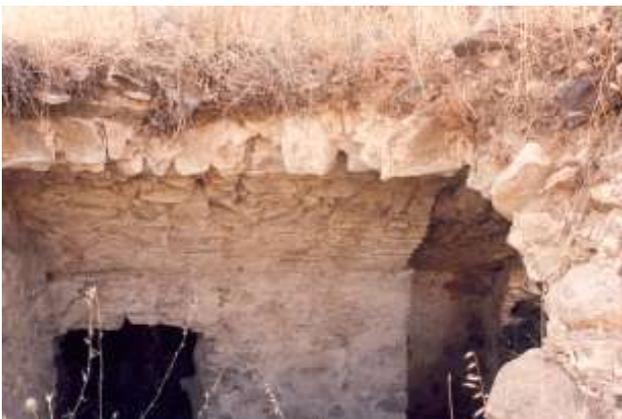
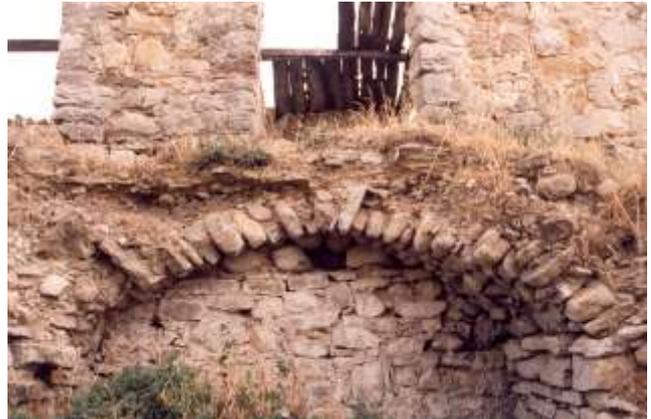
Figg. 43.2 e 44.2 (Aquilonia) - Particolari di volte a botte con sesto ribassato sempre realizzato con ciottoli ed, in minor misura, pietre rustiche inseriti di punta.

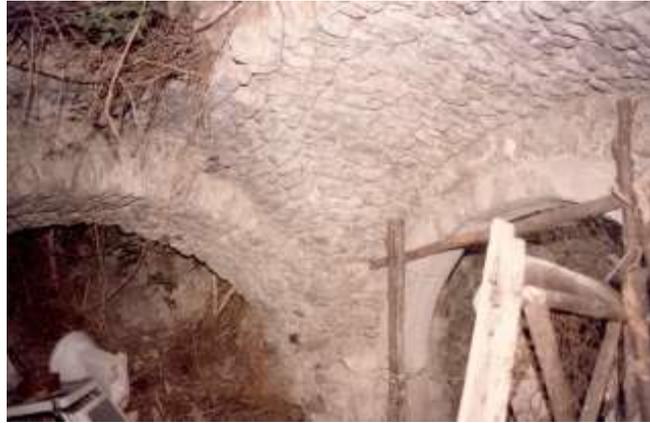
Fig. 45.2 (Aquilonia) - In questo caso, la volta a vela mostra un apparecchio di ciottolo ortogonalmente alle diagonali della pianta. E' inoltre, visibile sulla destra della foto un sott'arco realizzato per il consolidamento del vano voltato.

Anche le volte, sopravvissute ai crolli ed alle sostituzioni con strutture lignee dopo il sisma del 1930, utilizzano i tradizionali litotipi già visti per le murature in elevazione. Per quanto concerne le geometrie più ricorrenti esse sono, per lo più, a botte con sesto ribassato anche se non mancano casi di volte a vela. Le strutture voltate, che sempre coprivano il piano inferiore dell'abitazione, mostrano, indipendentemente dalla loro forma, un apparecchio realizzato prevalentemente con ciottoli, anche spaccati, ed, in minor misura, con pietre rustiche (figg. 42.2-47.2). I conci nelle volte a botte, anche quando a sesto ribassato (figg. 42.2-44.2), sono sempre inseriti di punta - cioè perpendicolarmente alla superficie d'intradosso - parallelamente alle linee d'imposta, mentre, nelle volte a vela (fig. 45.2) è più frequente la disposizione ortogonale alle diagonali della pianta.

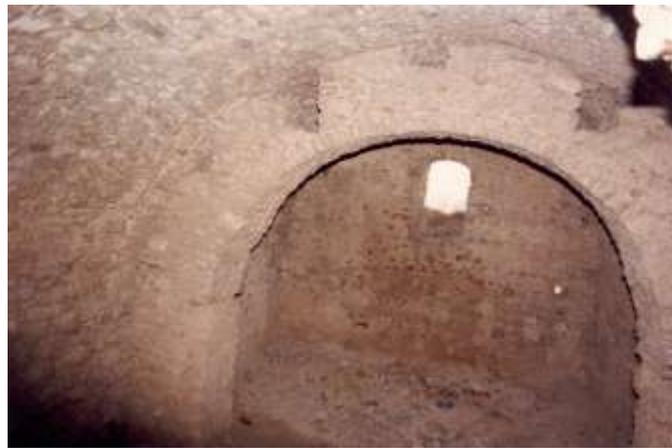
Fig. 46.2 (Aquilonia) - Palazzo Vitale. Arco intermedio realizzato per il rafforzamento della volte a botte.

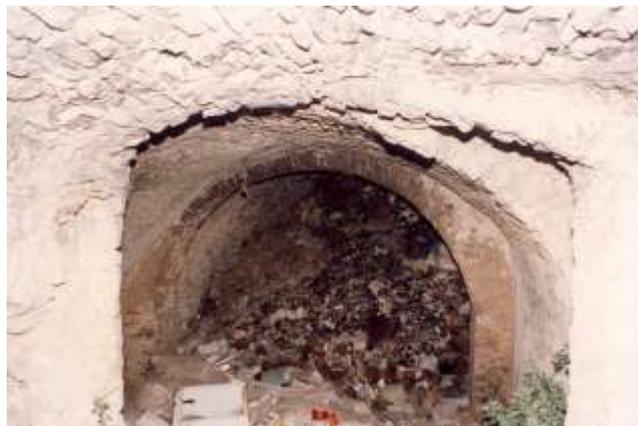
Fig. 47.2 (Aquilonia) - Un altro esempio di rafforzamento di un vano voltato ottenuto attraverso la realizzazione di un arco in pietra locale e laterizio.

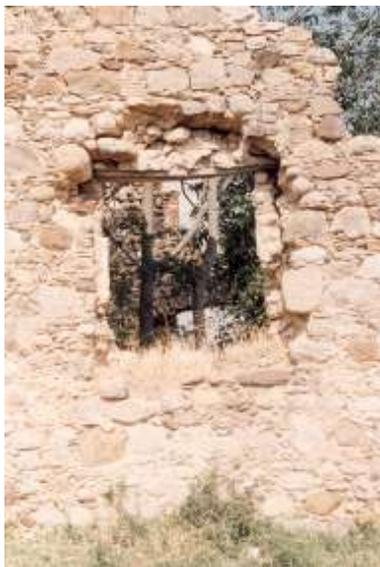
Fig. 48.2 (Aquilonia) - Palazzo Vitale. Carbonara-Aquilonia, dopo l'abbandono del centro verificatosi a seguito del sisma del 1930, ha subito diffusissime popolazioni. Qui, è raffigurato il caso di un'apertura da cui sono stati asportati gli elementi lapidei che sicuramente la inquadravano, secondo una tipologia molto diffusa nella zona.

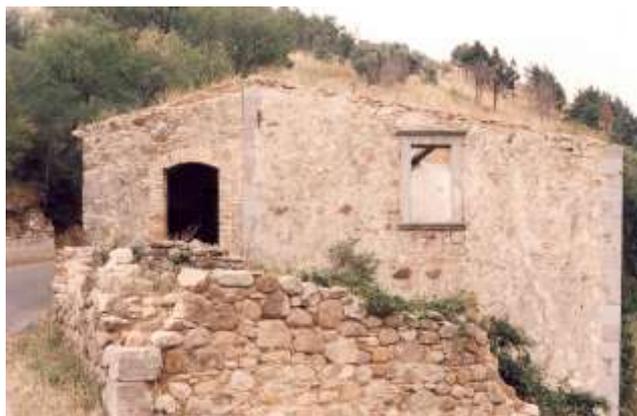
Fig. 49.2 (Aquilonia) - Uno dei rari esemplari di telai lapidei superstiti recante ancora la *cimasa* in pietra grigia.

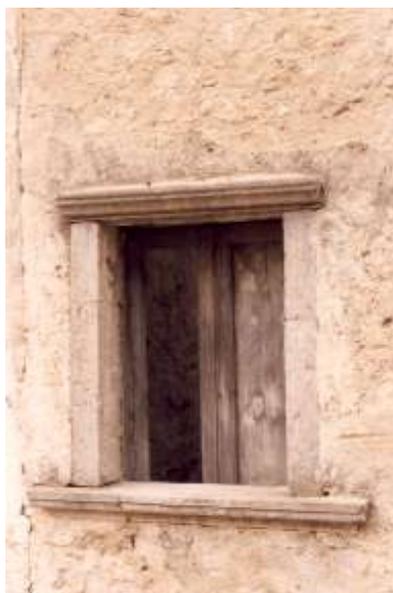
Fig. 50.2 (Aquilonia) - Fronte posteriore dell'edificio raffigurato nella foto 49.2. Sono da evidenziare due interessanti singolarità; la prima è costituita dall'architrave rappresentato, con tutta evidenza, da un elemento lapideo di reimpiego. L'altra, più interessante, riguarda il davanzale. Esso non è costituito, come avviene tradizionalmente, da un unico blocco lapideo ma

da 2 parti accostate. Ciò è probabilmente avvenuto per evitare, in caso di terremoto, la consueta rottura dell'elemento in questione.

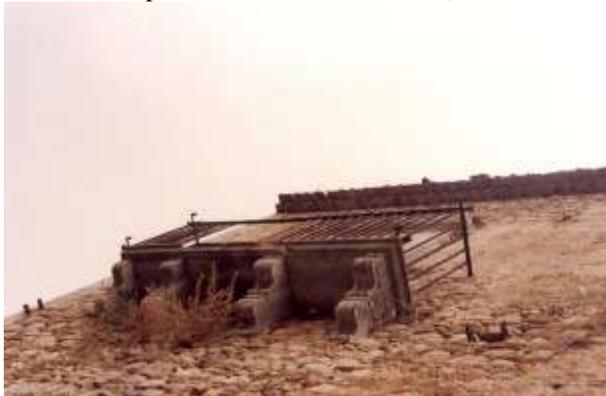
Fig. 51.2 (Aquilonia) - Fronte orientale di palazzo Vitale. La foto raffigura uno dei due esemplari superstiti di tavolone di balcone appartenenti alla fabbrica in oggetto. L'elemento sporgente, costituito da una lastra monolitica, è retto mediante quattro mensole realizzate nella medesima varietà litoide e finemente scolpite.

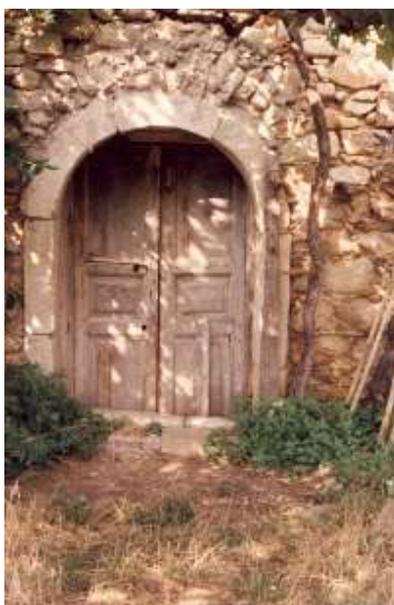
Fig. 52.2 (Aquilonia) - Il portale, a tutto sesto, è realizzato mediante conci di pietra calcarea grigia a *pelle bocciardata* e con *fettuccia*. Significativo - ed anche molto diffuso nel sito in esame - è lo scivolamento del concio di chiave.

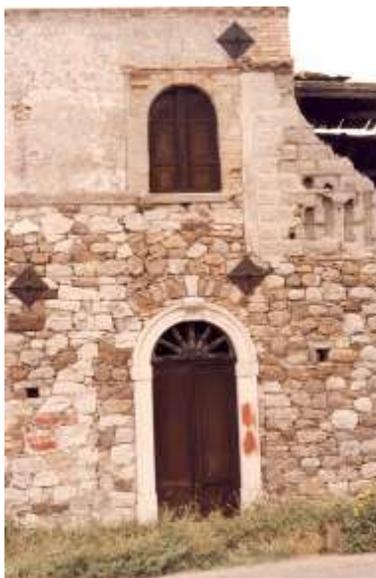
Fig. 53.2 (Aquilonia) - Edificio sito in largo croce. Fronte occidentale. Il portale a tutto sesto, risalente ai primi anni del

XX secolo, è realizzato con blocchi di pietra *travertino* rifiniti con *pelle* perfettamente levigata.

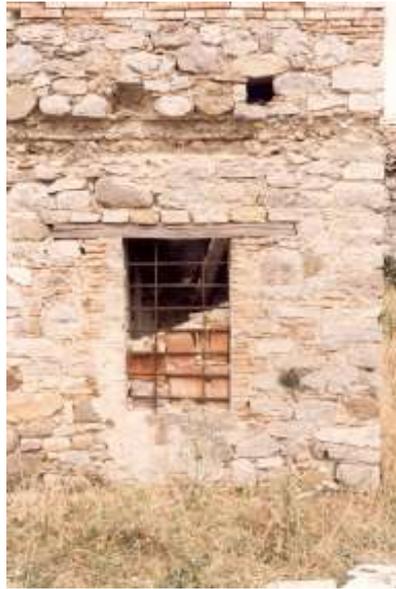
Fig. 54.2 (Aquilonia) - Uno dei pochi esemplari superstiti di architrave ligneo. Singolare è il robusto spessore (circa 12-13 cm.) che connota la totalità degli esempli analizzati.

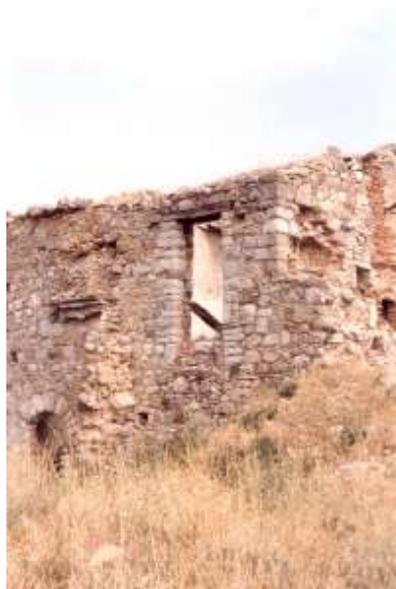
Fig. 55.2 (Aquilonia) - La foto mostra un altro esemplare di architrave, sempre in legno quercia, con caratteristiche identiche all'esempio riportato nella foto precedente. Interessante è rilevare come, secondo la tradizione della locale tecnica costruttiva, gli elementi lapidei sbozzati vengano inseriti non solo nei cantonali di fabbrica ma anche nei piedritti delle aperture.

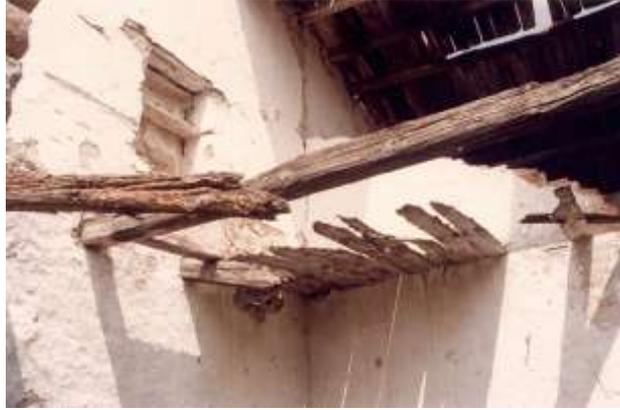
Fig. 56.2 (Aquilonia) - Uno dei pochi esemplari superstiti di solaio ligneo. Esso, ad orditura semplice, è realizzato con travi squadrate ed assito di tavole.

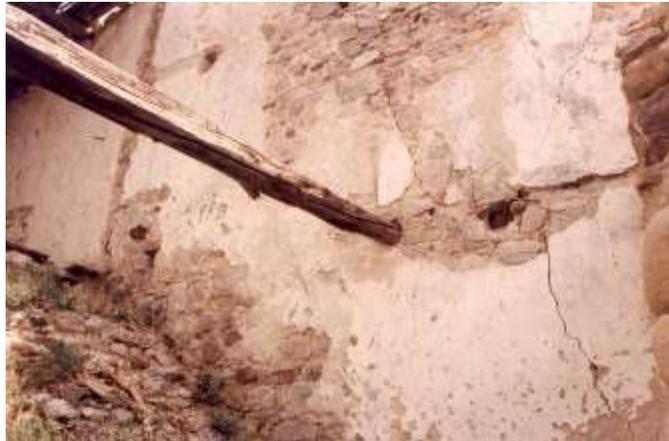
Fig. 57.2 (Aquilonia) - Come si evince dalla fotografia nessuna particolare cura veniva posta nella realizzazione degli alloggi dei travi nei muri. Essi, infatti, erano semplici incassati a secco servendosi di breccie e di frammenti dei elementi fittili.

Non si rivela una particolare cura per la realizzazione degli alloggi negli appositi fori; le teste dei travi, infatti, venivano semplicemente incassate a secco con breccie e frammenti di mattoni (fig. 57.2). In qualche caso i solai sono stati successivamente consolidati - e talvolta anche interamente sostituiti - con putrelle disposte ortogonalmente all'orditura (fig. 58.2).

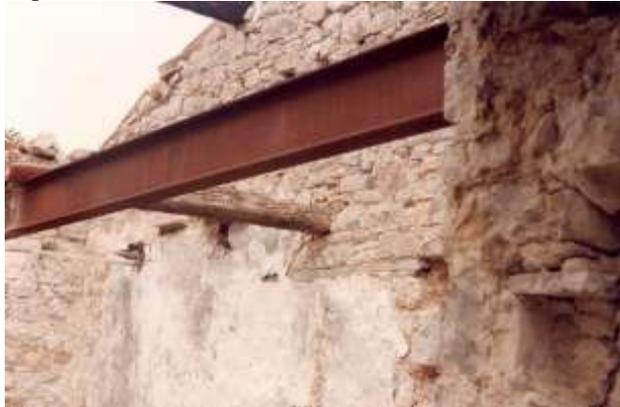
Fig. 58.2 (Aquilonia) - Il caso in oggetto rappresenta uno dei vari esempi rilevati di solaio ligneo consolidato mediante l'inserimento di putrelle disposte ortogonalmente ai travi.

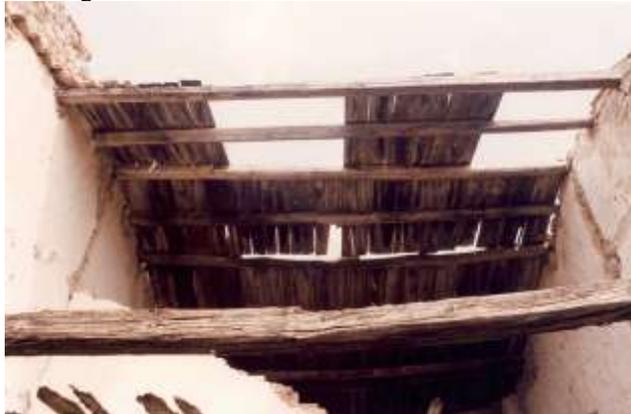
Fig. 59.2 (Aquilonia) - Uno dei rari esemplari superstiti di strutture di copertura. Le due *penne* sono realizzate con una semplice orditura costituita da arcarecci disposti orizzontalmente. Il sottotetto è composto da un assito di tavole.

I tetti, di solito a due *penne*, sono composti, almeno nei casi superstiti, da una semplice orditura di arcarecci con giacitura orizzontale. Il sottomanto è costituito da un assito di tavole, disposto perpendicolarmente alle travi, e regge la tradizionale copertura in coppi (fig. 59.2). Nella figura 60.2 è raffigurata una trave di colmo la cui sezione è stata rinforzata ricorrendo a listelli inchiodati sui due lati.

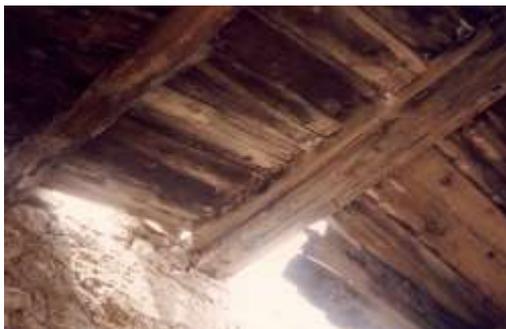
Fig. 60.2 (Aquilonia) - Particolare di una trave di colmo rinforzata con elementi lignei posti sui due lati.

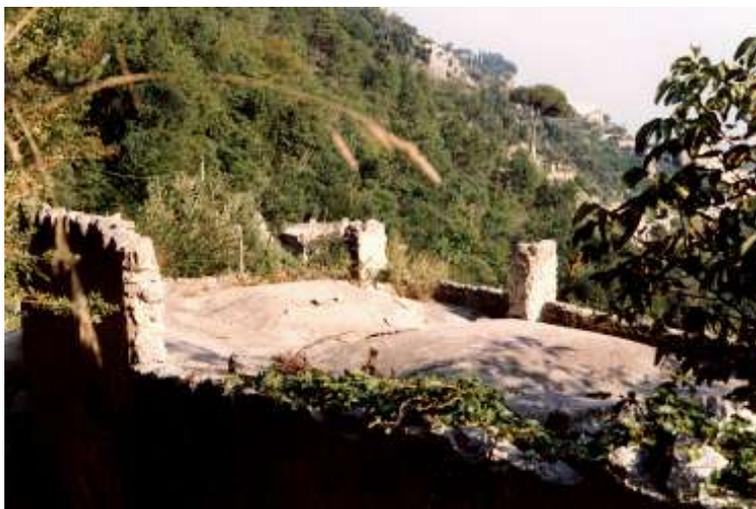
Fig. 1.3 (Amalfi) - Copertura a volte estradossate lungo dia Pestrofa. La foto illustra uno dei pochi esemplari di *battuto di lapillo*, per fortuna, ancora non sostituito dalle guaine bituminose.

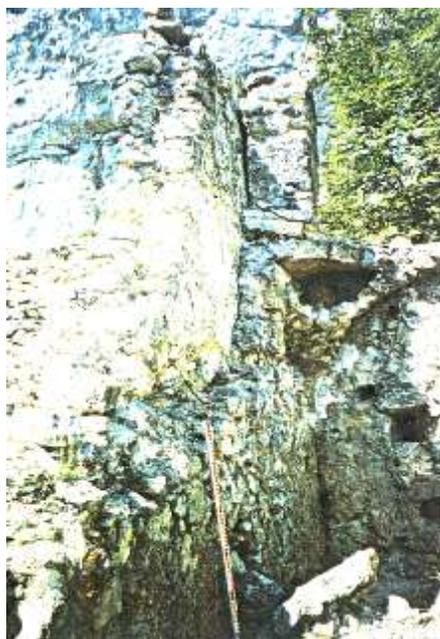
Fig. 2.3 (Cospidi, Agerola) - Convento di S. Francesco. L'illustrazione, tratta dal n. 7-8 della *Rassegna del Centro di Cultura e Storia Amalfitana*, mostra un esemplare di volta a crociera a concamerazione.

l'approvvigionamento degli elementi fittili cavi utilizzati sulla costa era reso particolarmente oneroso dalla difficoltà del trasporto, la confezione dei rinfianchi delle volte seguiva una distinta procedura. Secondo una tradizione tardomedievale, infatti, le volte a crociera erano costituite da una doppia struttura che alle comuni unghie cilindriche, lievemente ribassate, sovrapponeva, negli angoli, voltine ad andamento quasi orizzontale che, sostituendosi al consueto rinfianco di elementi fittili cavi, realizzavano delle concamerazioni di alleggerimento sulle quali si andava a poggiare il masso pavimentale⁹⁴ (fig. 2.3).

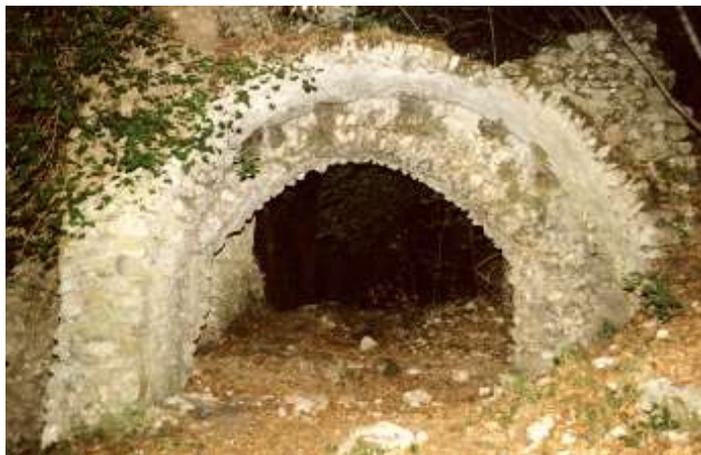
Fig. 3.3 (Amalfi) - Ruederi dell'antica Ferriera. L'arco, di fattura tardo-medievale, e la corrispondente volta a botte sono entrambi realizzati con pietrame calcareo non sbizzato ed abbondante malta di calce.

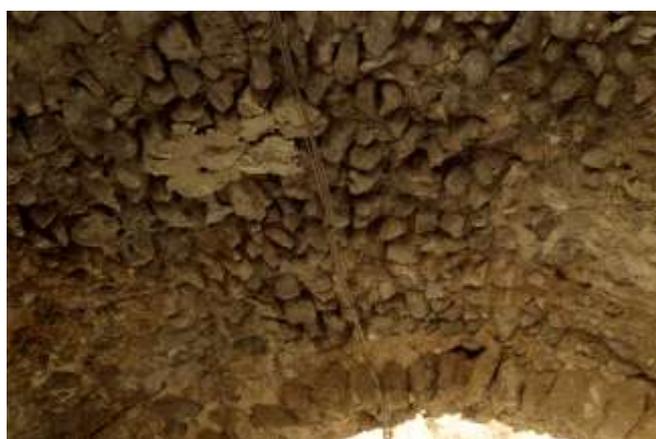
Fig. 4.3 (Pontone, Scala) Cavalcavia su via Tuoro. E' visibile l'apparecchio della volta realizzato con pietrame calcareo irregolare, posto di coltello perpendicolarmente alle linee d'imposta.

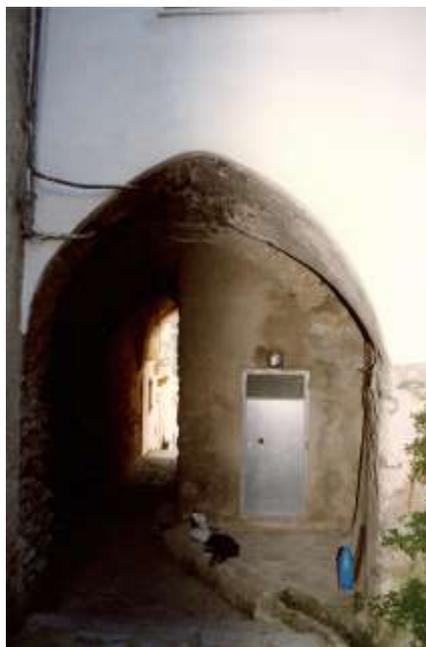
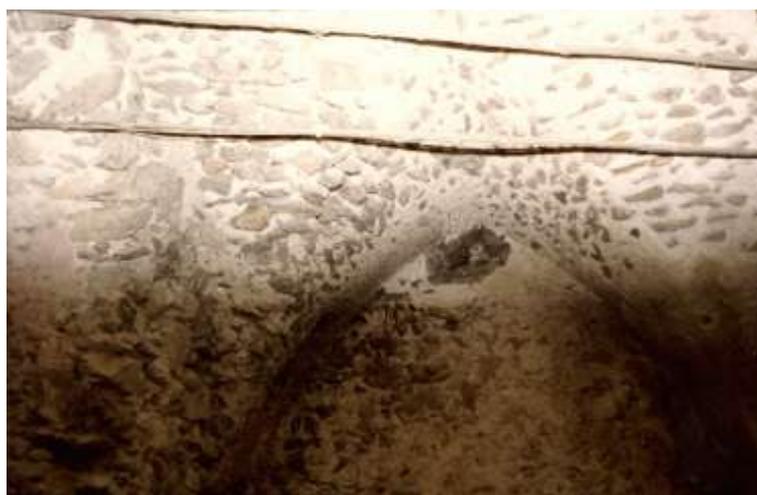
Fig. 5.3 e 6.3 (Pontone, Scala) - Cavalcavia su via Pisacano. Nella struttura medievale è visibile l'apparecchio della volta a crociera ad otto spicchi realizzato in modo che, in ogni unghia, i filari siano pressappoco perpendicolari ai muri d'ambito.

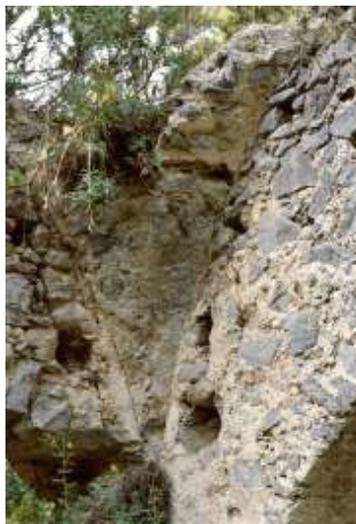
Fig. 7.3 (Pontone, Scala) - Castrum Scalelle. La struttura, attestata per la prima volta in un documento del 1290, risale, in realtà, ad almeno un secolo prima. Qui, è raffigurato il particolare di uno dei pennacchi della crollata volta a crociera.

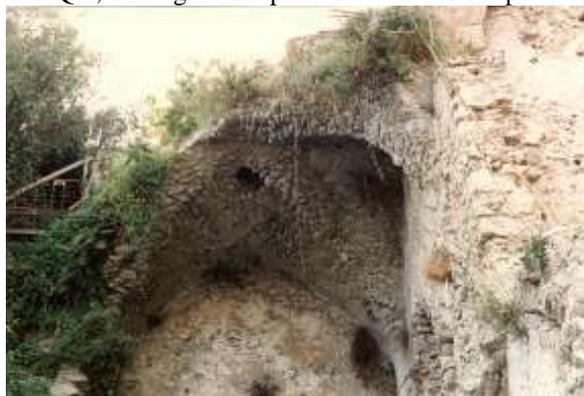
Fig. 8.3 (Pontone, Scala) - Casa medievale. Si vedono i resti delle volte a crociera - ad otto spicchi e privi di costoloni - apparecchiate, in ciascuna unghia, con irregolari elementi calcarei, posti di coltello, secondo filari grossomodo perpendicolari ai muri d'ambito.

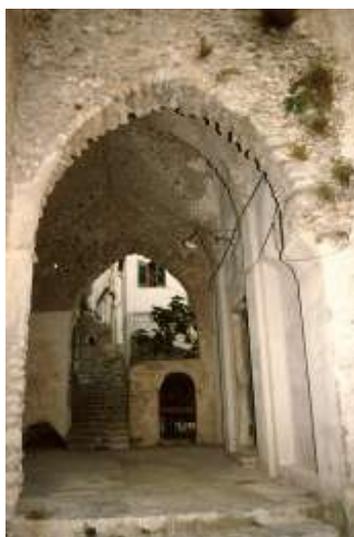
Fig. 9.3 (Pontone, Scala) - Atrio della chiesa di S. Filippo Neri. La struttura, costituita da tre volte estradossate a crociera con otto spicchi, risale al XII secolo allorquando, cioè, la famiglia scalese dei Bonito fondò la chiesa intitolandola a S. Matteo Evangelista. L'atrio, di recente sottoposto ad alcuni restauri, è situato, secondo una tipologia molto ricorrente nella zona, a cavallo della strada pubblica.

Nelle tipologie più articolate - quali le slanciate volte a crociera ad otto spicchi e prive di costoloni, tipica espressione dell'architettura medievale amalfitana - il pietrame, generalmente di piccolo volume, viene comunemente apparecchiato in modo che in ogni unghia i filari procedano perpendicolarmente ai muri d'ambito (figg. 5.3-6.3-7.3-8.3). Non mancano, comunque, esemplari di volte siffatte in cui il pietrame è stato apparecchiato in maniera sostanzialmente più irregolare (fig. 9.3)¹⁰¹.
