6. LE TECNICHE COSTRUTTIVE

6.1 GLI STRUMENTI DELL'ANALISI

6.2 LE TECNICHE RICOSTRUTTIVE RICORRENTI

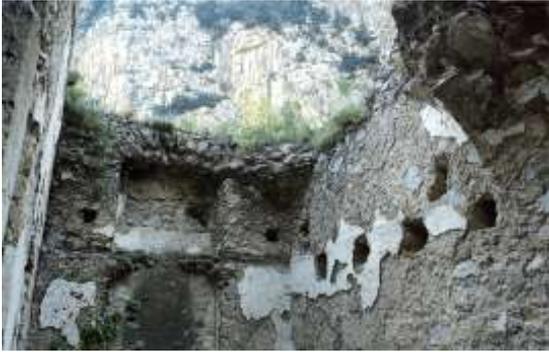
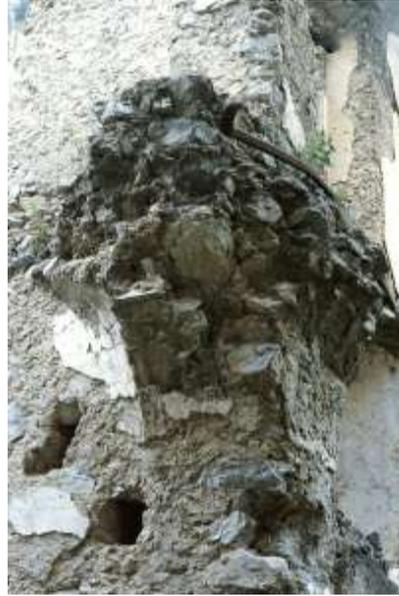
Figg. 10.3 e 11.3 Amalfi, via Paradiso. Ruederi di una cartiera. Le foto illustrano i ruederi di una colta a vela ed il particolare di uno dei pennacchi d'imposta. Nonostante il mutare della tipologia - a vela invece che a crociera - si nota che il materiale utilizzato resta sostanzialmente identico, anche se di volume lievemente maggiore, rispetto ai casi già visti. La struttura, appartenente alla cartiera posta alle spalle del serbatoio dell'Acquedotto, potrebbe risalire all'incirca al XVIII secolo allorquando, cioè, le originarie strutture medievali delle cartiere amalfitane furono ampliate ed adattate ai rinnovati processi produttivi. Nella fig. 11.3 si vede anche un tirante che incatenava le rovinare strutture. I grandi corpi di fabbrica, notevolmente allungati, che caratterizzavano le strutture tardo-moderne delle citate cartiere appaiono spesso, infatti, incatenati in corrispondenza degli orizzontamenti. Ciò accadeva proprio per l'accentuato sviluppo longitudinale delle fabbriche suddette.

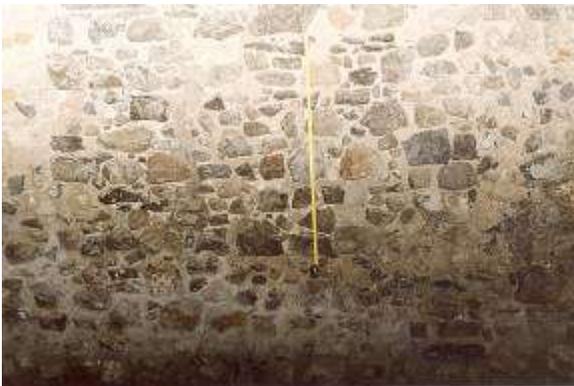
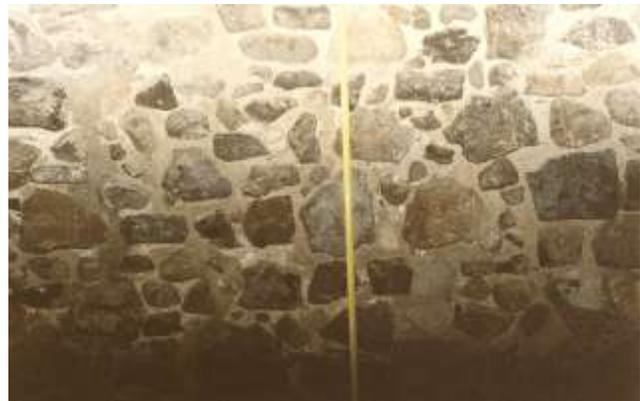
Fig. 12.3 e 13.3 (Amalfi) - Arsenali. Il campione, rilevato sulla parete orientale tra la terza e la quarta campata da sud, mostra abbastanza chiaramente l'esistenza dei cantieri posti, rispettivamente da terra, il primo circa 75 cm., il secondo a 43 cm. e, quello più in alto, a circa 90 cm. Si nota anche che qui il pietrame minuto non viene esclusivamente impiegato per pareggiare gli orizzontamenti ma, al contrario, è diffusamente utilizzato nell'apparecchio associato ai più rari scheggiosi di maggior volume.

I campioni appartenenti agli Arsenali potrebbero essere, quindi, fra i più antichi da noi campionati; in essi, come si è visto, sono riconoscibili, quantunque con una certa difficoltà, i suddetti orizzontamenti, anche se posti a distanze non costanti¹⁰⁴. In generale, ancora può dirsi che i citati paramenti (vedasi in proposito anche la fig. 16.3) sono, per lo più, costituiti con pietrame ben assortito¹⁰⁵ e malta di calce. Per essa, in particolare, v'è da dire che spesso nell'impasto si sono ritrovati diffusi frammenti di calcare che non hanno raggiunto il giusto grado di cottura durante il processo di produzione della calce. I giunti, specie nei casi illustrati nelle figg. 12.3 e 13.3, sono, a causa delle irregolarità delle pietre, piuttosto spessi. Infine, nei citati apparecchi murari non si rinvenivano frammenti di cotto¹⁰⁶.

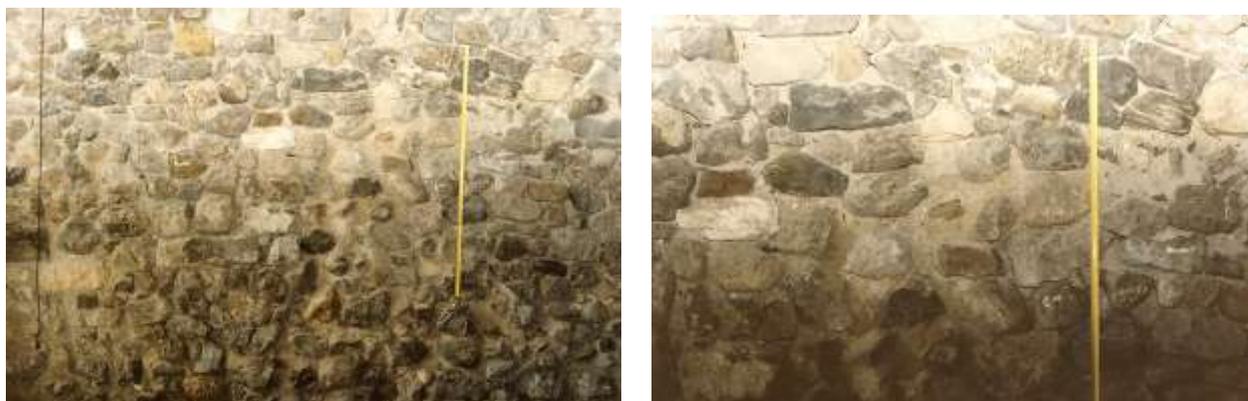
Figg. 14.3 e 15.3 (Amalfi) - Arsenali. Questo campione appartiene alla parete occidentale della fabbrica, alla seconda campata da sud. Se lo si confronta con le immagini precedenti è immediato verificare che, a fronte di una più difficoltosa individuazione dei cantieri - praticamente assenti se si eccettua un unico orizzontamento posto a circa 90 cm da terra - gli elementi lapidei sono, però, meglio assortiti assumendo, generalmente, volumi pressappoco uguali.

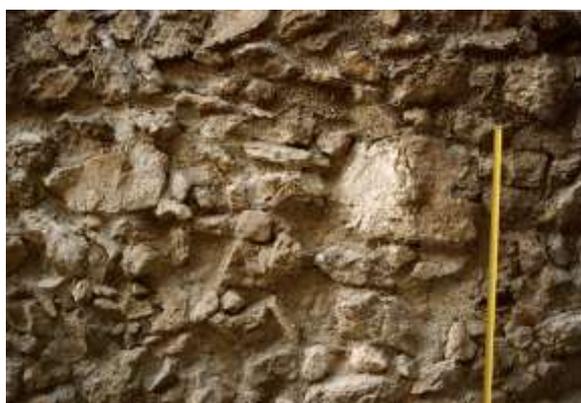
Fig. 16.3 (Pontone, Scala) - Campanile del S. Filippo Neri, particolare del basamento. Il campanile, la cui originaria struttura risale al XII secolo, mostra un apparecchio murario privo di cantieri e nel quale trovano elevata diffusione gli irregolari elementi lapidei di piccolo volume. I conci più ricorrenti hanno, infatti, lunghezze all'incirca comprese tra 10 e 15 cm ed altezze di 5-10 cm.

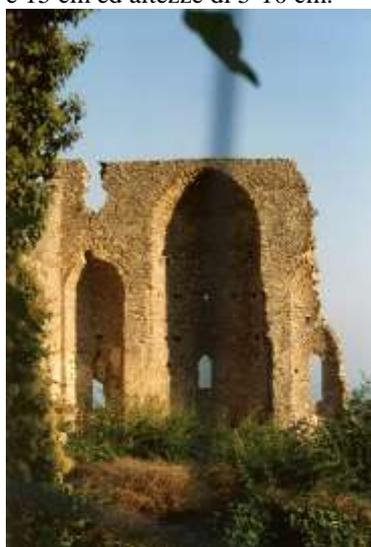
Figg. 17.3 e 18.3 (Pontone, Scala) - Absidi della basilica di S. Eustachio. Le foto evidenziano chiaramente il ricorso ai cantieri in questo apparecchio murario risalente, all'incirca, alla prima metà del XII secolo. E' facile verificare anche il maggior impiego del pietrame minuto rispetto ai più rari scheggiosi. Si nota anche l'utilizzo di qualche elemento arenario e di frammenti fittili, rispettivamente a sinistra ed a destra della fig. 18.3. Sul fronte absidale esterno sono ancora visibili alcuni frammenti della preziosa decorazione realizzata in tufo giallo, grigio e con elementi di cotto.

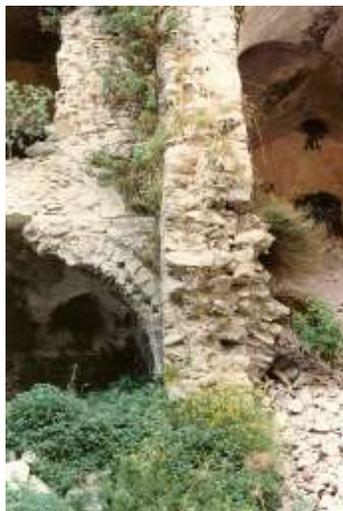
Fig. 19.3 (Pontone, Scala) - Casa Medievale. E' qui riportato un esemplare di tarsia muraria a *fiamma* bicolore, realizzata con elementi in tufo giallo e grigio.

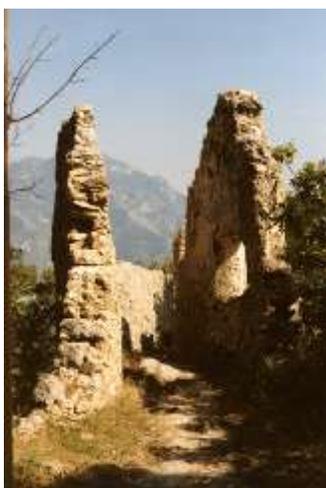
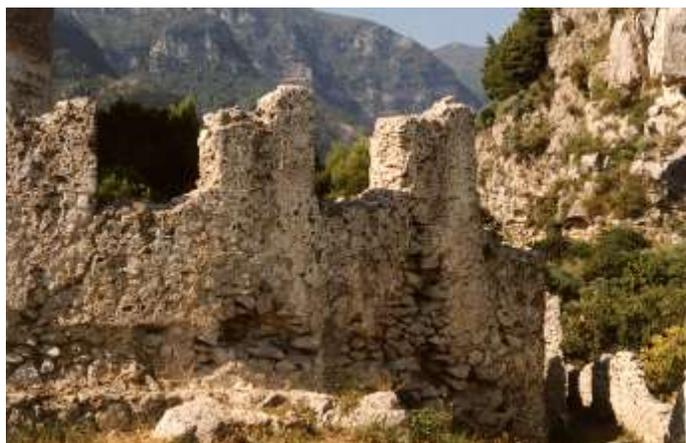
Fig. 20.3 e 21.3 (Pontone, Scala) - Resti della fortificazione della Rocca S. Felice. Rispettivamente sono raffigurati l'ingresso ed un particolare del muro con merlature rivolto verso Amalfi.

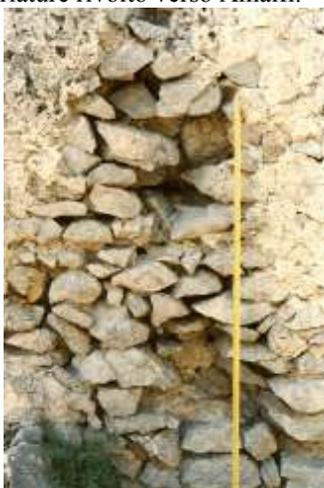
Fig. 22.3 (Pontone, Scala) - Resti della fortificazione della Rocca S. Felice. Particolare della muratura illustrata nella fig. 20.3. E' visibile il cantiere - posto a circa 80 cm. da terra - e la netta prevalenza degli irregolari elementi lapidei di volume modesto.

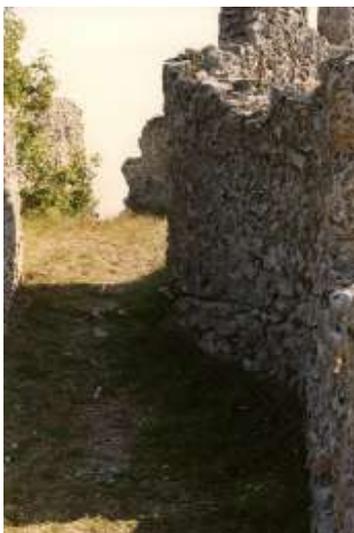
Fig. 23.3 (Pontone, Scala) - Resti della fortificazione della Rocca S. Felice. La foto, che illustra un particolare del fronte interno del muro rivolto verso Amalfi, mette in evidenza l'esistenza dei citati cantieri posti, all'incirca, ad una distanza di 80-85 cm.

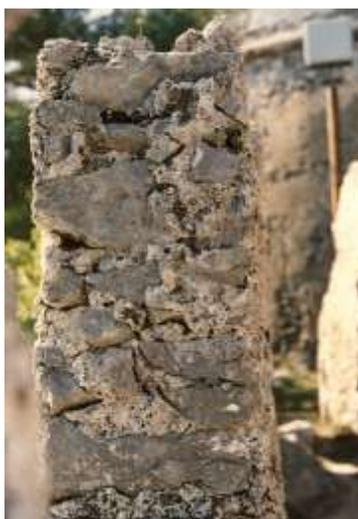
Fig. 24.3 (Pontone, Scala) - Resti della fortificazione della Rocca S. Felice. Particolare di una merlatura. Come si evince dallo foto, le pietre di maggior volume venivano, solitamente, poste di punta al paramento. E' raro, infatti, riscontrare elementi lapidei con lunghezze all'incirca pari a 30 cm., secondo un inserimento di fascia.

Nella fig. 24.3 è raffigurato il particolare di una delle merlature. L'esemplare è interessante poiché consente di verificare che gli elementi lapidei più grandi venivano, solitamente, disposti di punta. In questo particolare caso, data l'esiguità dello spessore murario (circa 35 cm.) si può anche parlare di *pietre passanti* ma, proprio per il motivo ricordato, non è opportuno estendere questa considerazione all'intero panorama dei brani murari considerati.

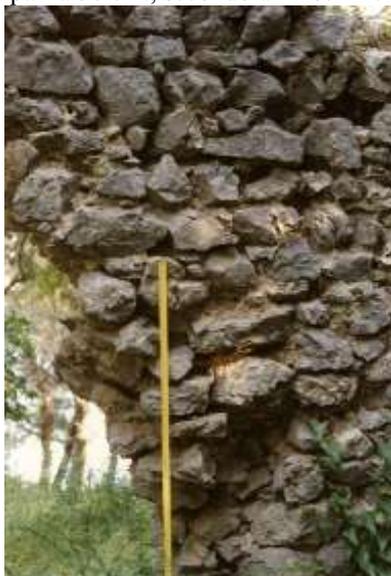
Fig. 25.3 (Pontone, Scala) - Castrum Scaelle. La muratura ivi raffigurata non presenta ricorsi di orizzontamento fatta

eccezione per quello, piuttosto irregolare, posto all'altezza della chiave dell'arco ogivale posto sulla stessa parete.

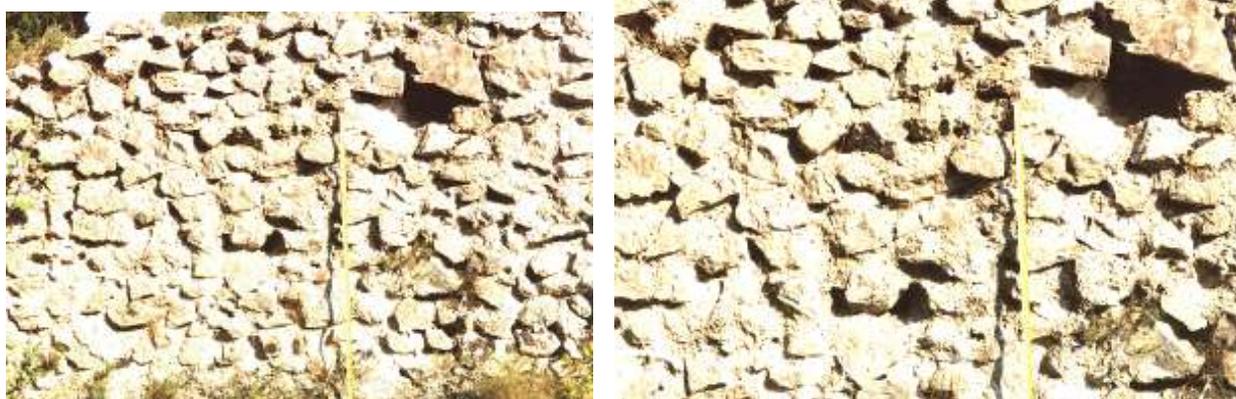
Fig. 26.3 e 27.3 (Pontone, Scala) - Castrum Scalelle. Anche questo campione - appartenente ad una delle tre vasche in muratura site nelle vicinanze del castrum - non sembra essere stato apparecchiato secondo una disposizione a cantieri. L'unico orizzontamento, piuttosto irregolare, che si rileva è posto a circa 60 cm. da terra.

Ancora due casi è opportuno ricordare in cui, al contrario, l'individuazione dei cantieri risulta alquanto difficoltosa, se non del tutto impossibile. Essi, entrambi appartenenti alle strutture del *castrum Scalelle*¹⁰⁹, rivestono, però, un valore limitato poiché si tratta o di esigue porzioni di fabbrica oppure di particolari tipologie. In particolare, nella fig. 25.3, è illustrata parte del muro della sala con crociere ed archi ogivali del citato castello. Il campione ha un'estensione alquanto limitata e, pur dovendosi sempre riscontrare l'utilizzo quasi esclusivo di elementi irregolari di calcare di medio e piccolo volume e l'assoluta assenza di frammenti di cotto, non sembra possibile rilevare l'esistenza dei cantieri. Identicamente (figg. 26.3 e 27.3), nei muri costituenti le tre vasche in muratura poste nell'immediato intorno del castello¹¹⁰, gli apparecchi, sempre realizzati con conci irregolari di medio e piccolo volume e senza frammenti di cotto, non presentano periodici ricorsi di orizzontamento fatta eccezione per un unico allettamento, pressappoco orizzontale, posto a circa 60 cm. da terra.

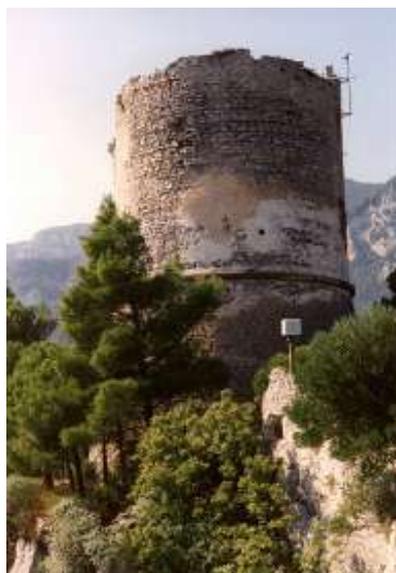
Fig. 28.3 (Amalfi) - La cosiddetta *Torre dello Ziro*. Le torri della costiera amalfitana risalenti all'epoca angioina furono costruite durante la Guerra del Vespro (1282-1302) quando le coste erano minacciate dagli attacchi siculo-aragonesi. Fu in quel periodo che la Torre dello Ziro venne eretta in luogo della preesistente Rocca S. Felice.

Passiamo ora alla fig. 28.3. Essa illustra il caso della Torre dello Ziro. La fabbrica mostra i caratteri tipici dell'architettura difensiva angioina¹¹¹ che prevedono alti torrioni cilindrici su base troncoconica con la cornice a risalto torico, destinata a separare la base a scarpa dal corpo superiore. La torre, ormai priva del coronamento, fu eretta, infatti, durante la Guerra del Vespro (1282-1302), in luogo della preesistente Rocca S. Felice¹¹².

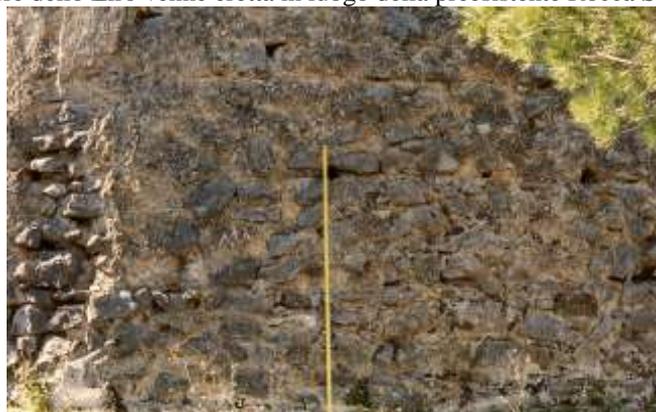
Fig. 29.3 (Amalfi) - La *Torre dello Ziro*. Parete sud-orientale. E' immediato verificare l'esistenza dei cantieri. Essi, di altezza non proprio costante, sono presenti omogeneamente, per quanto ne sia possibile la verifica, nell'intera base tronco-conica della fabbrica.

Il campione, rappresentato nelle figg. 29.3 e 30.3 ed appartenente alla base scarpata della torre, dovrebbe, quindi, risalire al periodo angioino e, precisamente, alla fine del XIII secolo o, al massimo, all'inizio del XIV. Dalle foto in questione è immediato verificare l'esistenza di quei periodici ricorsi di orizzontamento che abbiamo definito *cantieri*. In particolare, il primo ed il secondo di essi, da terra, misurano circa 65 cm, il terzo, lievemente più basso, circa 58 cm mentre il quarto è nuovamente di 65 cm¹¹³. Accanto al pietrame minuto, si nota una discreta presenza di scheggioni più grandi (lunghezze comprese tra 25 e 30 cm ed altezze di circa 10-15 cm) inseriti di fascia al paramento. Altro dato interessante è la rara presenza di frammenti fittili - spezzoni di sottili mattoni - utilizzati per pareggiare i cantieri (fig. 30.3).

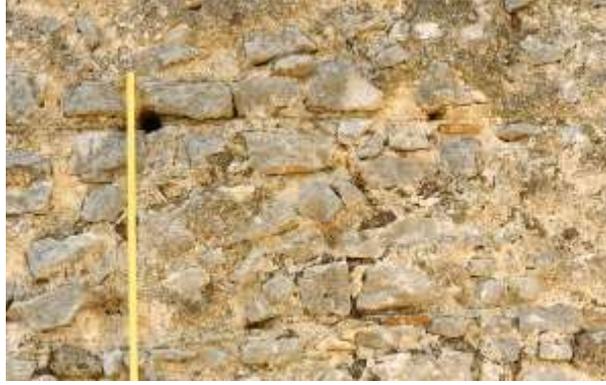
Fig. 30.3 (Amalfi) - La Torre dello Ziro. Particolare della fig. 29. I cantieri - di altezza compresa tra 58 e 65 cm - sono pareggiati mediante l'impiego del tradizionale brecciamme e di rari frammenti di sottili laterizi.

Un'ultima osservazione resta da farsi sulla citata Torre dello Ziro. Abbiamo visto che, almeno nella base scarpata (fig. 30.3), viene fatto uso di frammenti di cotto per pareggiare, unitamente al brecciamente, l'orizzontalità dei cantieri. La cosa, nell'intero repertorio esaminato, non è rara anche se sembrerebbe che, almeno negli esempi apparentemente più antichi, non si verifichi. In merito ai citati frammenti - di solito, spezzoni di sottili elementi fittili - si riscontra, talvolta, che essi coincidono con pozioni di tegole curve (i tradizionali coppi). Siccome, come abbiamo già avuto modo di osservare, l'introduzione ad Amalfi dei manti di cotto dovrebbe essere un fenomeno ascrivibile almeno all'età moderna non ci sembra azzardato concludere che, qualora simili elementi siano presenti nelle locali murature, si possa allora parlare di paramenti databili non prima del XVI secolo. L'osservazione non è, ovviamente, di poco conto e va messa in relazione con altre informazioni che, tra poco, esamineremo. Ritornando, però, per concludere al caso della Torre dello Ziro possiamo affermare che gli apparecchi murari del XIII-XIV secolo, limitatamente al solo caso suddetto, sono realizzati a cantieri, con una maggiore diffusione di irregolari elementi calcarei di medio e piccolo volume e con frammenti di cotto, in verità piuttosto rari, come rinzeppature.

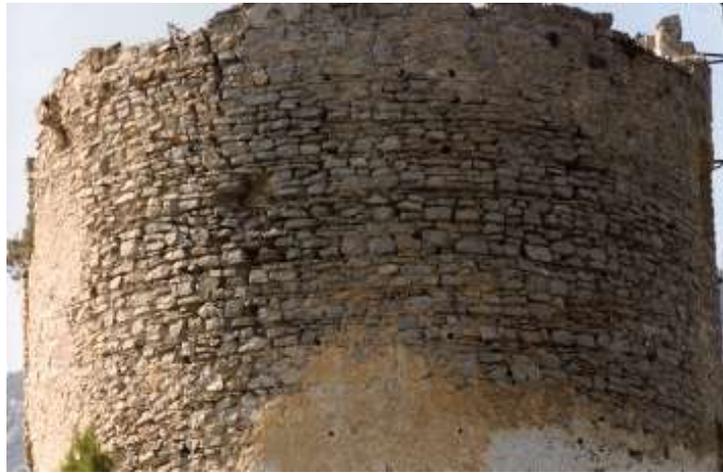
Fig. 31.3 (Amalfi) - La Torre dello Ziro. Particolare del corpo cilindrico superiore. Fronte sud-orientale. Sono evidenti i cantieri e la discreta diffusione di elementi lapidei, di adeguata consistenza, sbozzati almeno sui piani orizzontali.

Se adesso si guarda la fig. 31.3, un particolare del corpo cilindrico della torre, è possibile verificare qualche lieve dissonanza rispetto ai campioni già visti. Qui, infatti, l'apparecchio sempre a cantieri - corrispondenti, all'incirca all'altezza di due scheggioni e quindi, orientativamente, inferiori a 50 cm - mostra un uso alquanto diffuso di elementi lapidei sbozzati almeno sui piani orizzontali. L'assoluto carattere di novità che questa circostanza riveste potrebbe, magari, spiegarsi con la fattura più tarda del citato corpo superiore¹¹⁴. Si tratta, comunque, di mere supposizioni che, proprio per questo motivo, andrebbero accuratamente verificate mediante ricerche d'archivio ed opportuni saggi stratigrafici. Ciò che, però, preme qui sottolineare è il valore che un simile metodo

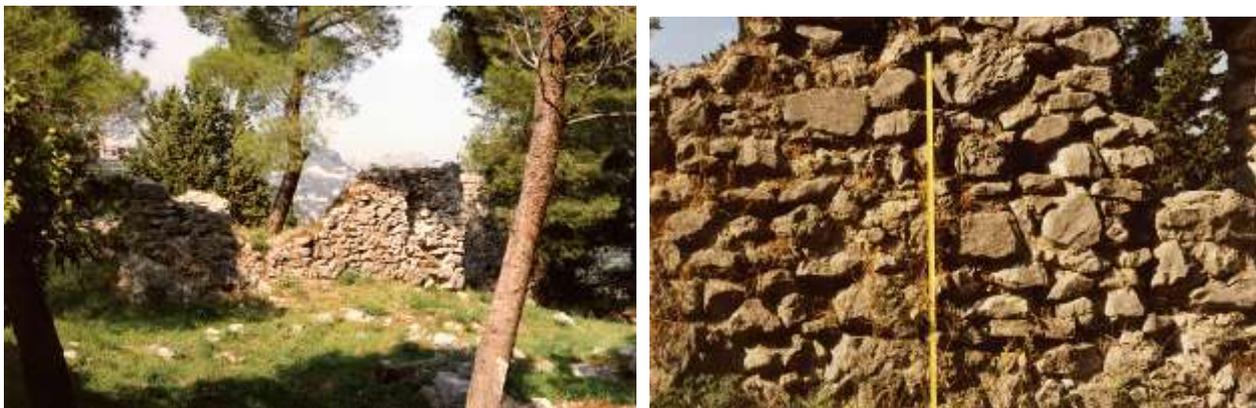
Fig. 32.3 e 33.3 (Pontone, Scala) - Castrum Scalelle. La fig. 32.3, di cui la successiva illustra un particolare ripreso sulla sinistra della superstite buccatura, mostra un caso particolarmente interessante di cui, purtroppo, non si conosce la corretta datazione. La fattura dell'apparecchio murario (fig. 33.3) rivela, infatti, differenze non trascurabili rispetto ai brani murari già esaminati. In particolare, la muratura, sempre a cantieri, presenta un maggiore utilizzo di scheggioni di volume medio-grande ed un uso più contenuto del pietrame minuto.

Le figg. 32.3 e 33.3 illustrano un campione rilevato all'interno del *Castrum Scalelle*¹¹⁵. Esso, in ciò differenziandosi dalla cortina della fortificazione ed anche dai brani murari precedentemente esaminati, mostra (fig. 33.3) l'impiego diffuso di scheggioni di pietra calcarea - sempre irregolari - di volume medio-grande. I cantieri sono posti a circa 60 cm di altezza. In aggiunta a ciò, v'è da rilevare l'utilizzo di conci lapidei dalla forma molto allungata posti nel cantonale (figg. 34.3 e 35.3). Essi, alcuni dei quali recano i piani orizzontali sommariamente sbozzati, raggiungono anche 70 cm di lunghezza per corrispondenti altezze di circa 16-17 cm e profondità pari, mediamente, a 30 cm. Vi sono, inoltre, specie in corrispondenza del cantonale, spezzoni di laterizio utilizzati quali elementi di rinzeppatura. Ancora, nella fig. 36.3, si può verificare la tessitura di questo muro. Esso, di spessore all'incirca pari a 75 cm, è apparecchiato in modo che gli elementi lapidei di volume maggiore siano alternativamente posti di fascia e di punta al paramento. Questa accurata disposizione la si può verificare anche dalla fig. 35.3, che illustra il già citato cantonale. Purtroppo, a fronte delle ricerche fatte, non è possibile datare il campione murario in oggetto ma è importante almeno verificare i citati cambiamenti della tecnica muraria che, per i motivi suddetti, si distingue dagli esempi già esaminati.

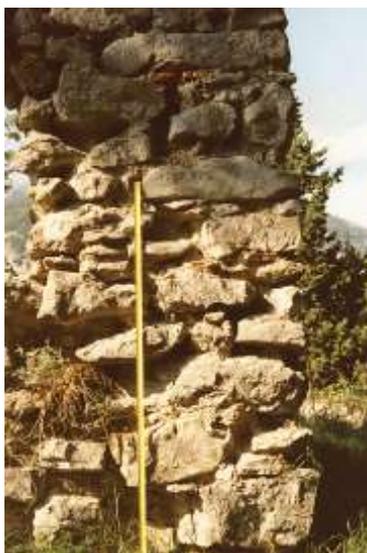
Fig. 34.3 (Pontone, Scala) - Castrum Scalelle. Porzione orientale della muratura della fig. 32.3. E' possibile verificare, oltre alla già citata maggiore ricorrenza di grossi scheggioni calcarei, la presenza di blocchi dalla forma molto allungata, utilizzati nel cantonale di fabbrica.

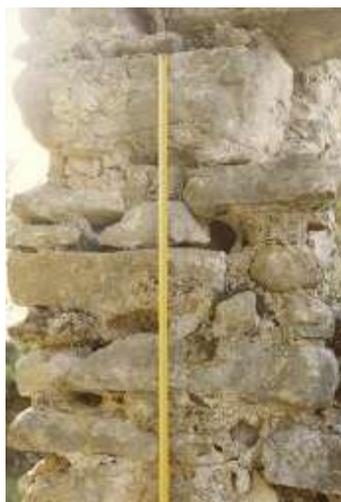
Fig. 35.3 (Pontone, Scala) - Castrum Scalelle. Cantonale del muro della fig. 32.3. Si veda come i già ricordati grossi blocchi lapidei di forma di parallelepipedo molto allungato, corrispondono alla precisa intenzione di ben ammorsare il cantonale. Gli elementi in questione presentano, inoltre, i piani orizzontali sommariamente spianati.

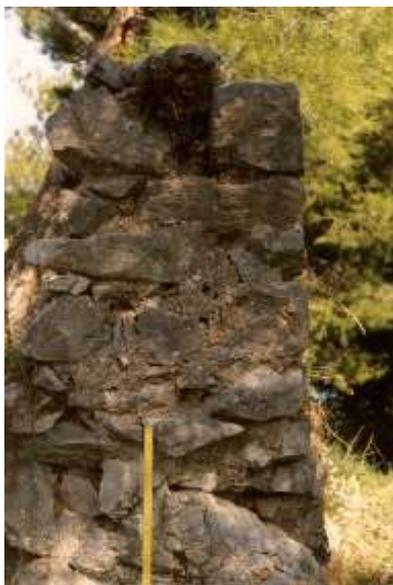
Fig. 36.3 (Pontone, Scala) - Castrum Scalelle. Particolare dello spessore del muro di fig. 32.3. Si noti l'efficace ingranamento realizzato tra i conci che, pur non prevedendo l'utilizzo di *pietre passanti*, vede comunque i blocchi più grandi alternativamente posti di punta e di fascia.

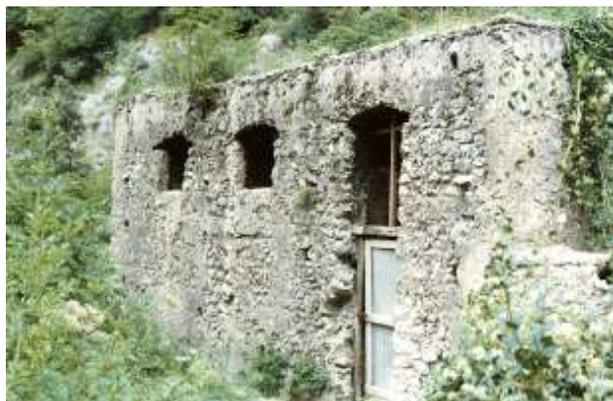
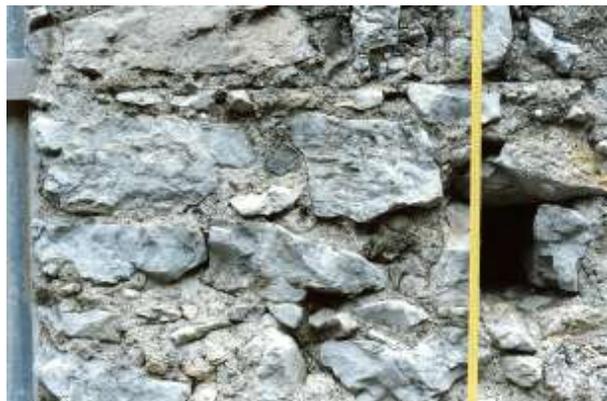
Figg. 37.3 e 38.3 (Amalfi) - Valle dei Mulini. Cartiera. Gli apparecchi murari dell'edificio in questione sono realizzati a cantieri - mediamente di altezze comprese tra 48 e 55 cm. - e con *scheggioni di pietra viva* di volume medio-grande. Per pareggiare gli orizzontamenti suddetti e per riempire i vuoti risultanti tra le irregolari superfici dei conci più grandi, viene usato sia il pietrame minuto che i frammenti di cotto (laterizi e tegole curve).

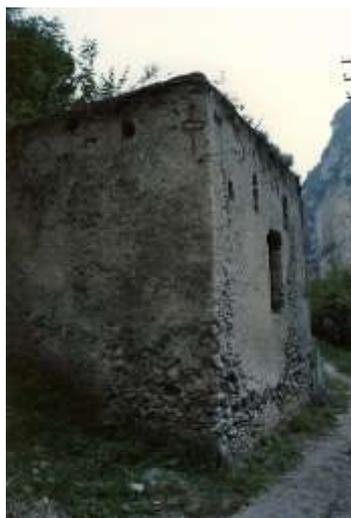
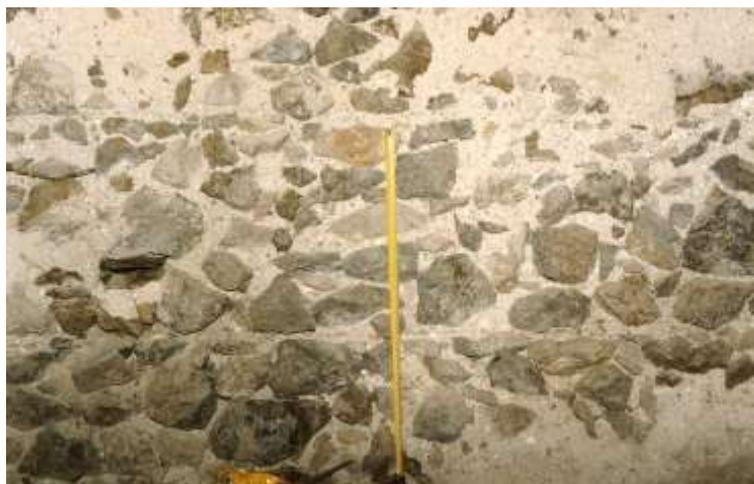
Figg. 39.3 e 40.3 (Amalfi) - Valle dei Mulini. Cartiera. I cantieri hanno, in questo caso, un'altezza costante di circa 50 cm. L'apparecchio è realizzato con pietrame di volume tendenzialmente medio-piccolo. Assenti, almeno nelle porzioni

di fabbrica attualmente rivelabili, i frammenti di cotto.

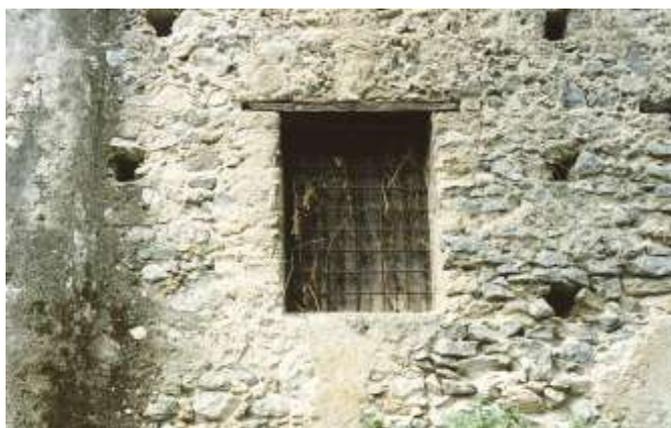
Fig. 41.3 (Amalfi) - Valle dei Mulini. Cartiera Milano. L'apparecchio, anche se disturbato dalla presenza dell'intonaco, si presenta realizzato con pietrame di volume medio-piccolo disposto a cantieri di circa 60 cm. Assenti, in questa parte della fabbrica, i frammenti di cotto.

Analoghe conclusioni si ricavano dall'analisi dell'apparecchio murario della fig. 41.3, rilevato nella cartiera Milano¹¹⁸. Altri due esempi si possono ancora citare nei quali è evidente tanto il ricorso ai cantieri che il maggior utilizzo degli scheggioni di volume medio-grande: il primo è riportato nelle figg. 43.3 e 44.3 e l'altro, nella fig. 45.3.

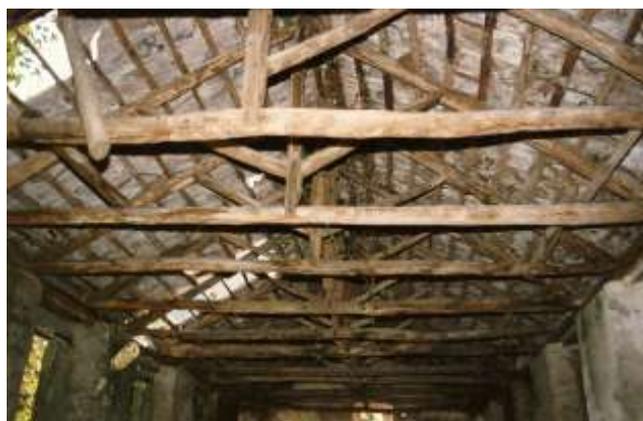
Fig. 42.3 (Amalfi) - Valle dei Mulini. Cartiera Marino. La copertura a doppia falda ivi raffigurata è realizzata mediante tredici capriate. Esse, in legno castagno grezzo, sono composte da: catena, puntoni, monaco, raggi, arcarecci e *cassa*, sempre in travi grezze di castagno. L'attuale manto è di recente confezione essendo costituito da tegole marsigliesi.

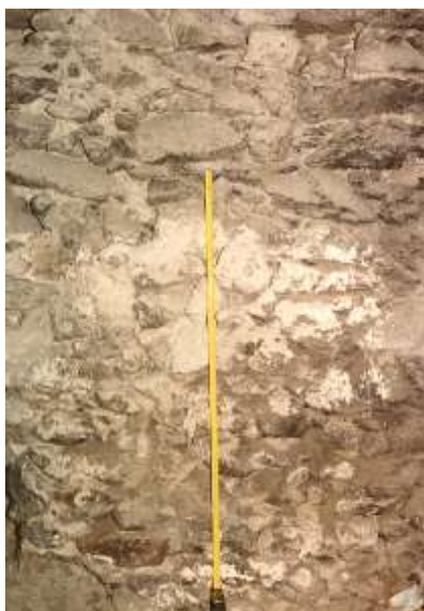
Fig. 43.3 (Pontone, Scala) - Via Pisacano. La muratura è realizzata a cantieri di altezza pressappoco costante. In particolare il primo, da terra, è alto circa 70 cm., i successivi sono mediamente di 65 cm. Gli irregolari conci lapidei sono di volume medio-grande mentre il pietrame più piccolo è utilizzato quale materiale di rinzeppatura.

Assenti i frammenti di cotto.

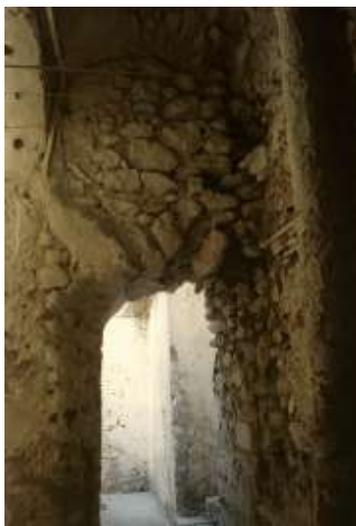
Fig. 44.3 (Amalfi) - Via Campo Acquario. Nella porzione di muratura sovrastante l'arco rampante si nota l'elevata diffusione di scheggioni di volume medio-grande. Stante l'esigua ampiezza del campione, non si può con certezza affermare che vi siano i cantieri anche se, dalla foto, sembrerebbe che gli *scardoni* vengano apparecchiati secondo periodici ricorsi orizzontali. E' interessante annotare a margine di queste annotazioni, che nell'apparecchio in questione, anche al di fuori del campione esaminato, si trovano elementi irregolari di pietra arenaria e, nell'arco rampante, un robusto pezzo di *lastrico*.

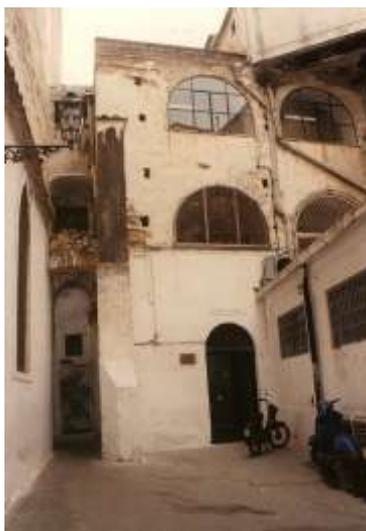
Fig. 45.3 Ex Monastero della SS. Trinità. Fronte su Supportico S. Andrea. Si nota l'opera *listata* - tufo giallo napoletano e laterizio - con cui è realizzato almeno il primo ed il secondo livello del corpo di fabbrica in questione. Sulla sinistra è visibile un piccolo arco di contrasto, composto con conci cuneiformi accuratamente sbozzati di tufo giallo.

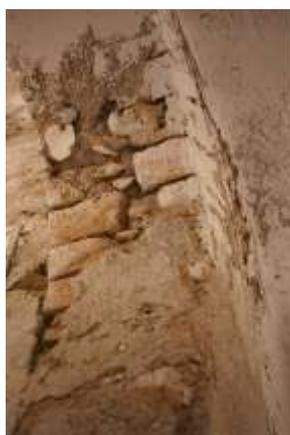
Fig. 46.3 (Amalfi) - Salita S. Maria de' Castaldi. La fabbrica presenta, nell'ampio vestibolo girato con volta a crociera, parte del

muro del corpo scala ed il relativo arco a pieno centro realizzati con conci sbozzati di tufo giallo napoletano e malta di calce.

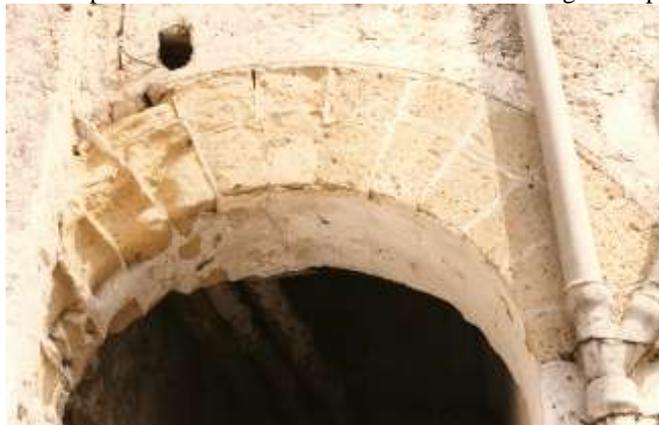
Fig. 47.3 (Amalfi) - Salita S. Lorenzo, n. 21. L'arco, in ciò differenziandosi dalla locale tradizione costruttiva, è costituito da un doppio ordine di conci cuneiformi - perfettamente sbozzati - di tufo giallo napoletano.

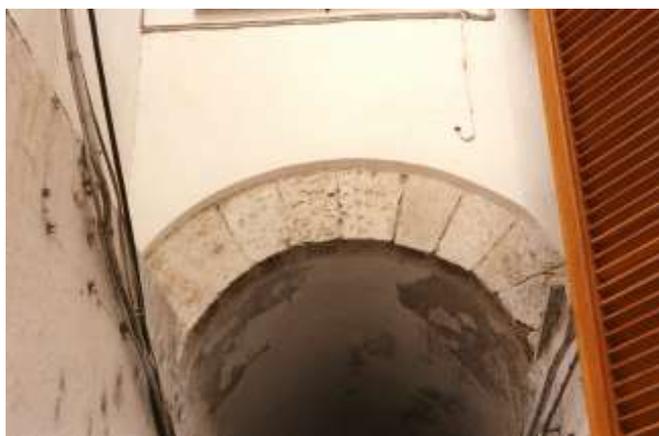
Fig. 48.3 (Amalfi) - Salita Episcopo. L'arco, che chiude il passaggio voltato, è realizzato con conci accuratamente sbozzati di tufo giallo napoletano. Un leggero scialbo di colore bianco ne ricopre la faccia a vista.

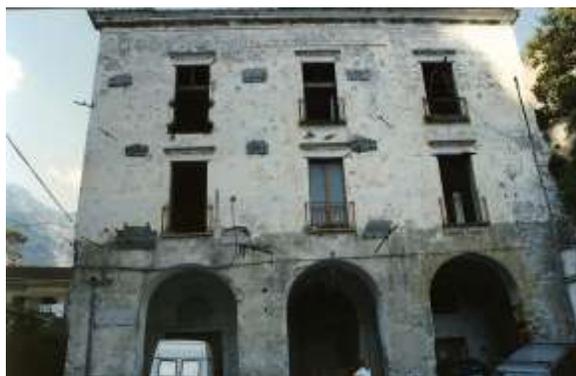
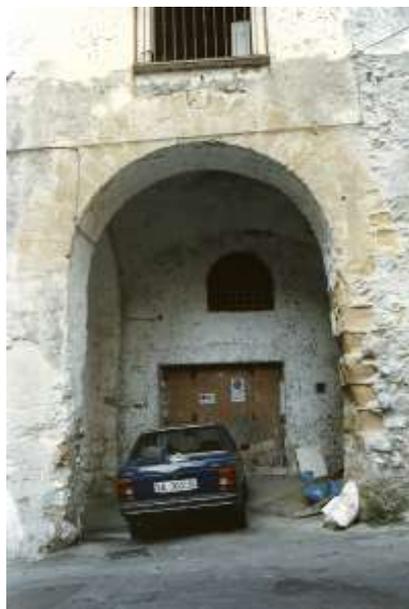
Fig. 49.3 e 50.3 (Amalfi) - Ex Cartiera Confalone. La fabbrica su via delle Cartiere, presenta un portico, girato con volte a vela, in cui sono rilevabili diversi brani murari apparecchiati per filari, con conci sbozzati di tufo giallo napoletano. La fig. 52.3 mostra il particolare dell'arco, a tutto sesto, posto sull'estremità destra del fabbricato.
