Luigi Di Cosmo

## LES EFFETS DU DERNIER TREMBLEMENT DE TERRE

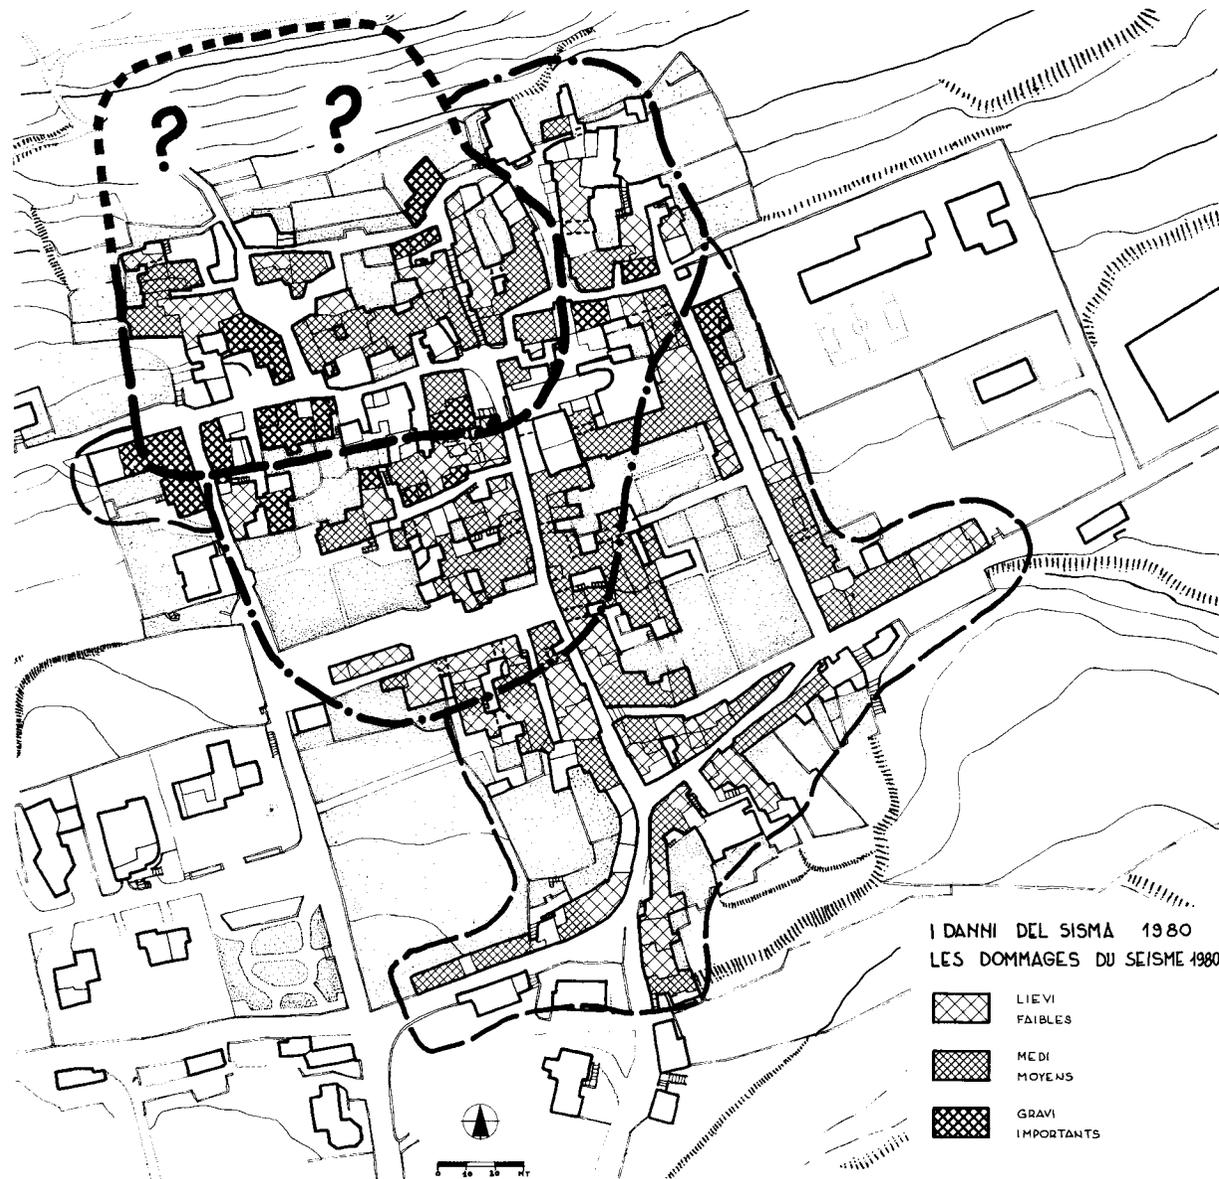
## 1) Dégâts

Les dégâts provoqués par le tremblement de terre aux maisons individuelles indiquées dans les tableaux sont ceux qui ont été relevés au moyen de fiches standard utilisées dans toute la zone ayant souffert du séisme du 23/11/1980 et rédigées par les techniciens nommés par l'administration communale.

Les indicateurs utilisés pour classer les dégâts sont les suivants :

**LÉGER :** fissures isolées, fissures diffuses, fissures aux arêtes (toutes légères); discontinuités des toitures; affaissements d'éventuels planchers en bois.

**MOYEN :** fissures diffuses, fissures aux arêtes, fissures aux croisements des murs (toutes moyennes); discontinuités des toitures, affaissement des planchers en bois, fissures longitudinales sur d'éventuels planchers en fer et en hourdis, ou en fer et voûtains en tuf ou en brique. La situation globale nécessite l'évacuation de certaines pièces du logement.

**GRAVE :** fissures diffuses, fissures aux arêtes, fissures aux croisement des murs, fissures d'écrasement (toutes d'une largeur supérieure à la moyenne); discontinuités des toitures, affaissement des planchers en bois, fissures longitudinales sur des planchers en fer et en hourdis, ou en fer et voûtains en tuf ou en brique, fissures à d'éventuelles voûtes. La situation globale rend nécessaire l'évacuation du bâtiment.

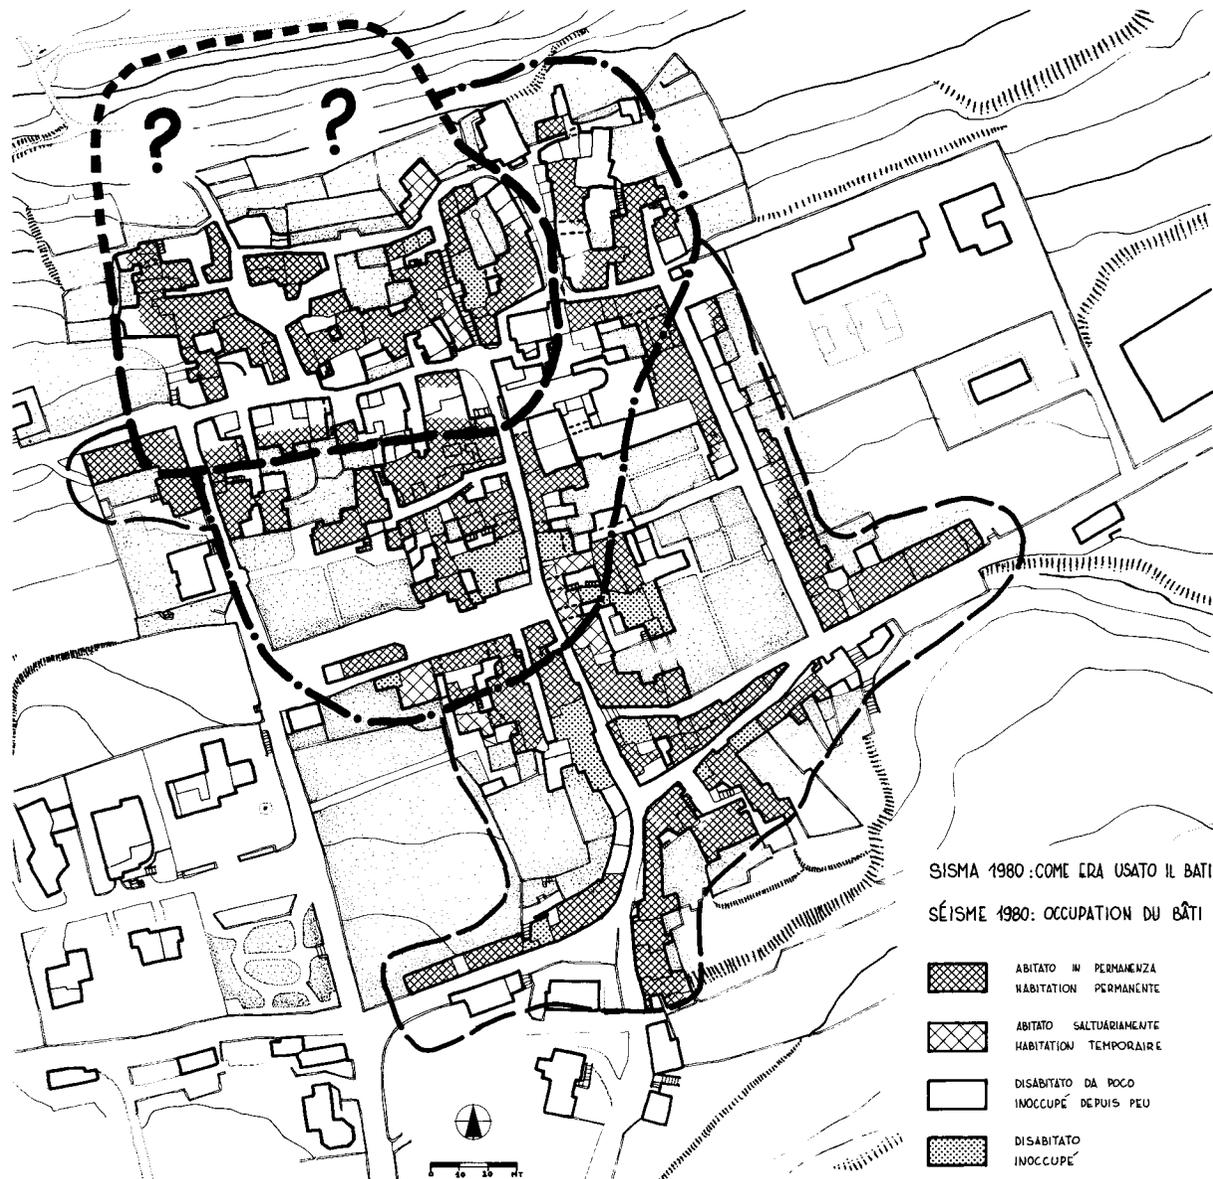
## 2) Occupation du bâti

Cette analyse décrit l'utilisation des différentes habitations au cours des 10 années qui ont précédé le tremblement de terre, en les classant comme suit :

- habitées de façon permanente
- habitées de façon temporaire
- inoccupées depuis peu
- inoccupées

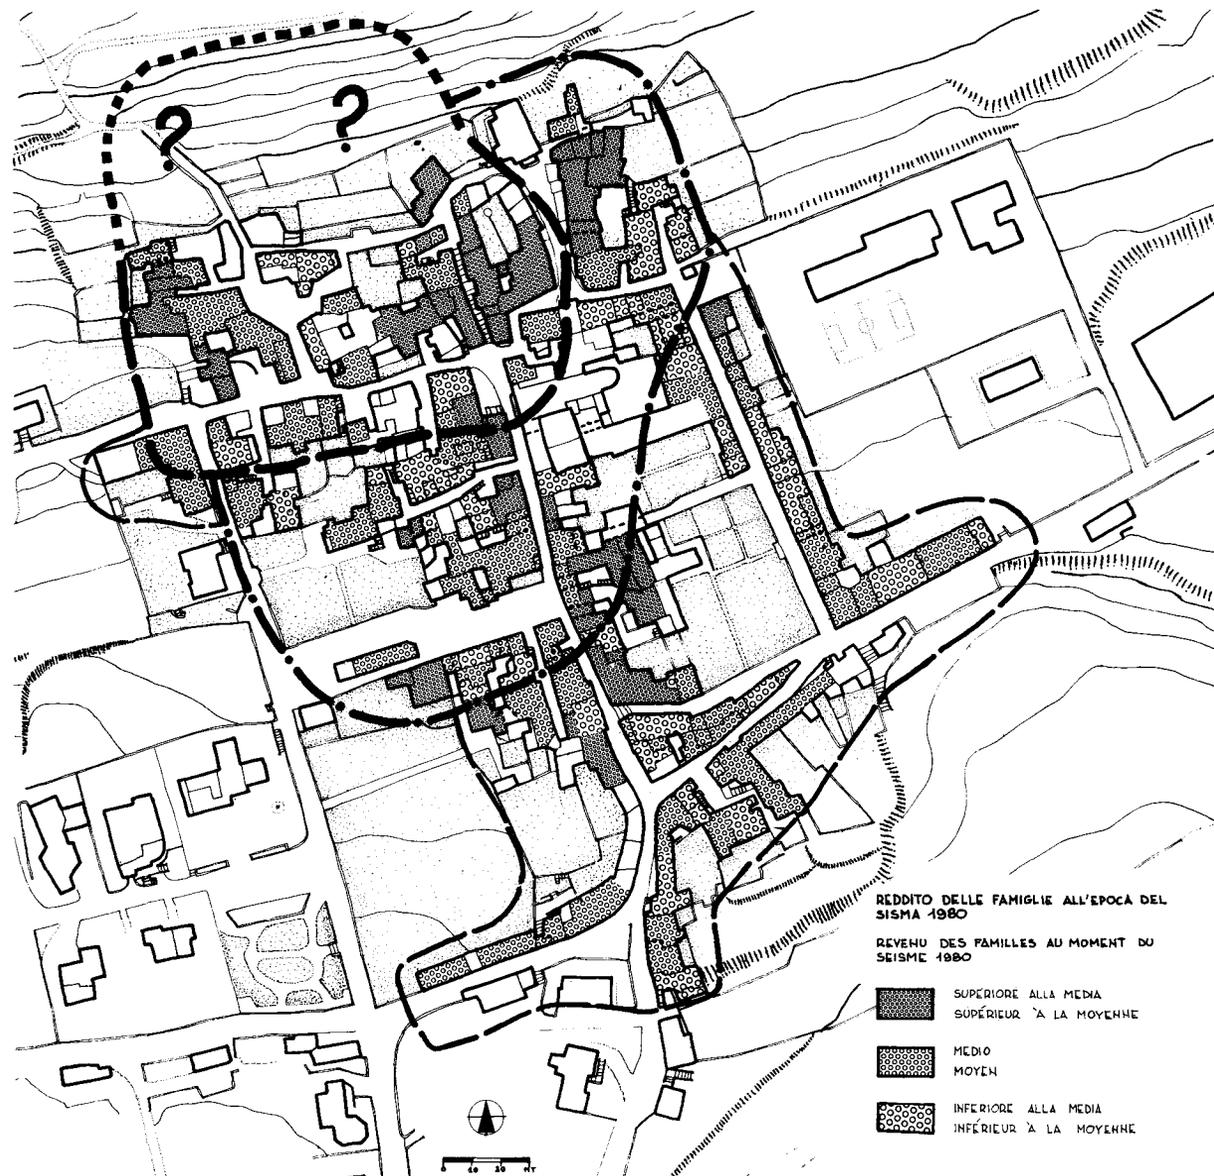
### 3) Revenu des familles

En fonction de ces critères, on a classé les revenus en trois catégories :

- supérieurs à la moyenne
- moyens
- inférieurs à la moyenne

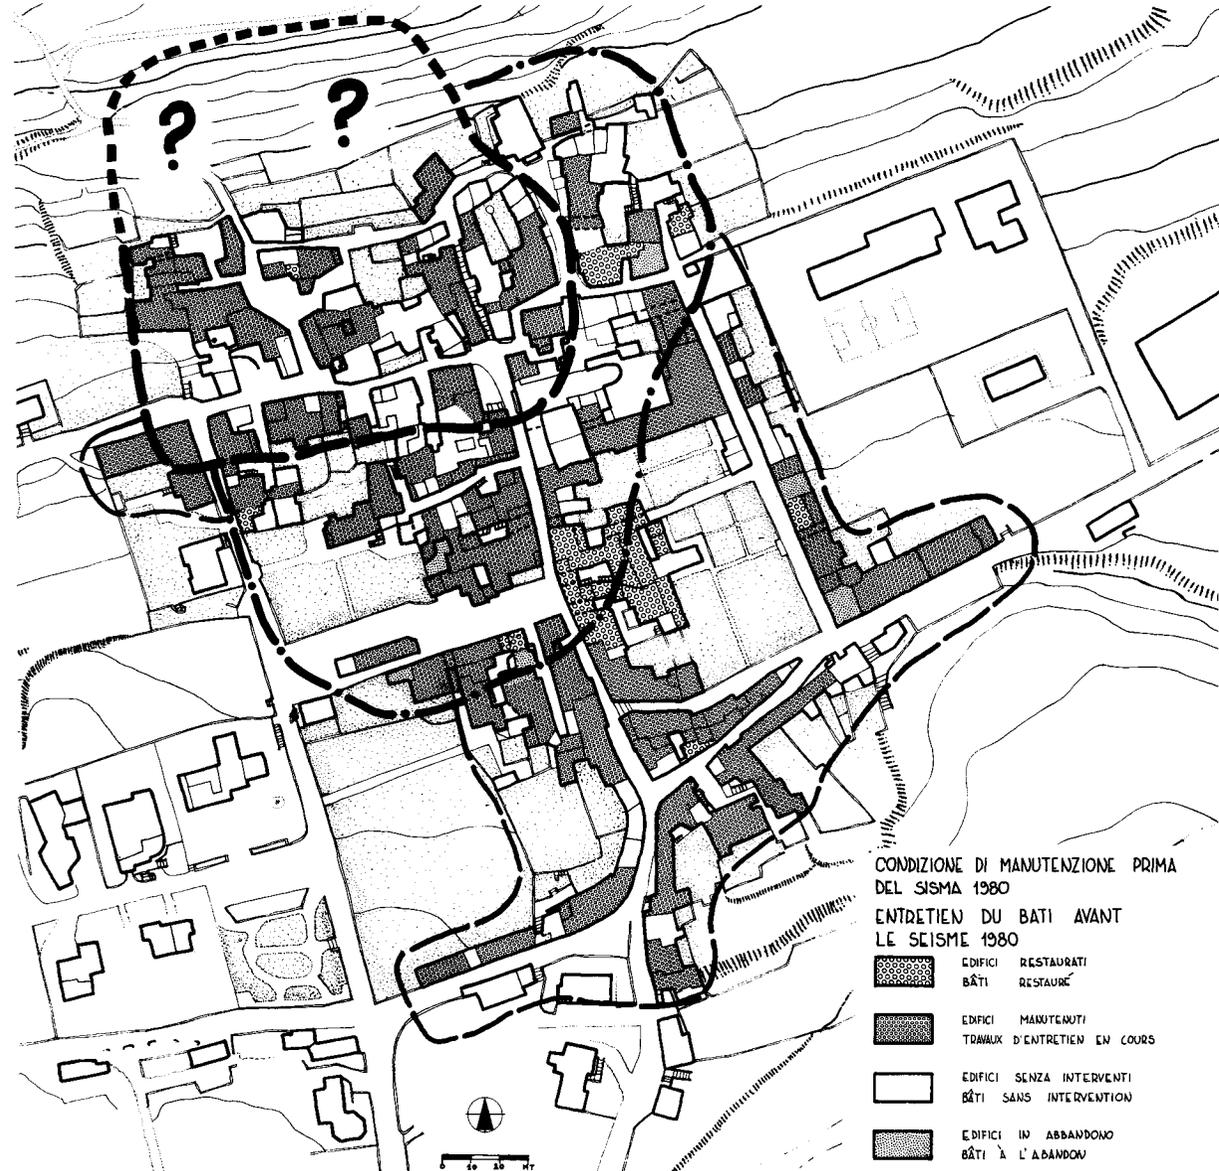
##### a) entretien

L'entretien a été évalué sur la base des interventions effectuées au cours des 10 années ayant précédé le tremblement de terre. Les édifices ont été classés comme suit :

**ENTRETENUS** : édifices qui ont fait l'objet de remplacement des planchers, de certains linteaux en bois, de réfection de la toiture et d'amélioration des structures sanitaires.

**RESTAURÉS** : sous cette appellation sont regroupés les édifices qui font non seulement l'objet de restaurations spécifiques, mais aussi d'interventions de plus grande envergure, telles que : remplacement des planchers en bois, réfection de la toiture, intervention sur les murs porteurs (démolition et reconstruction ou renforcement) ; interventions sur les fondations ;

**SANS INTERVENTION** : aucune des interventions décrites ci-dessus ;

**À L'ABANDON** : non seulement l'édifice n'a subi aucune intervention, mais il a été en outre mal utilisé, ce qui a conduit à sa dégradation progressive.

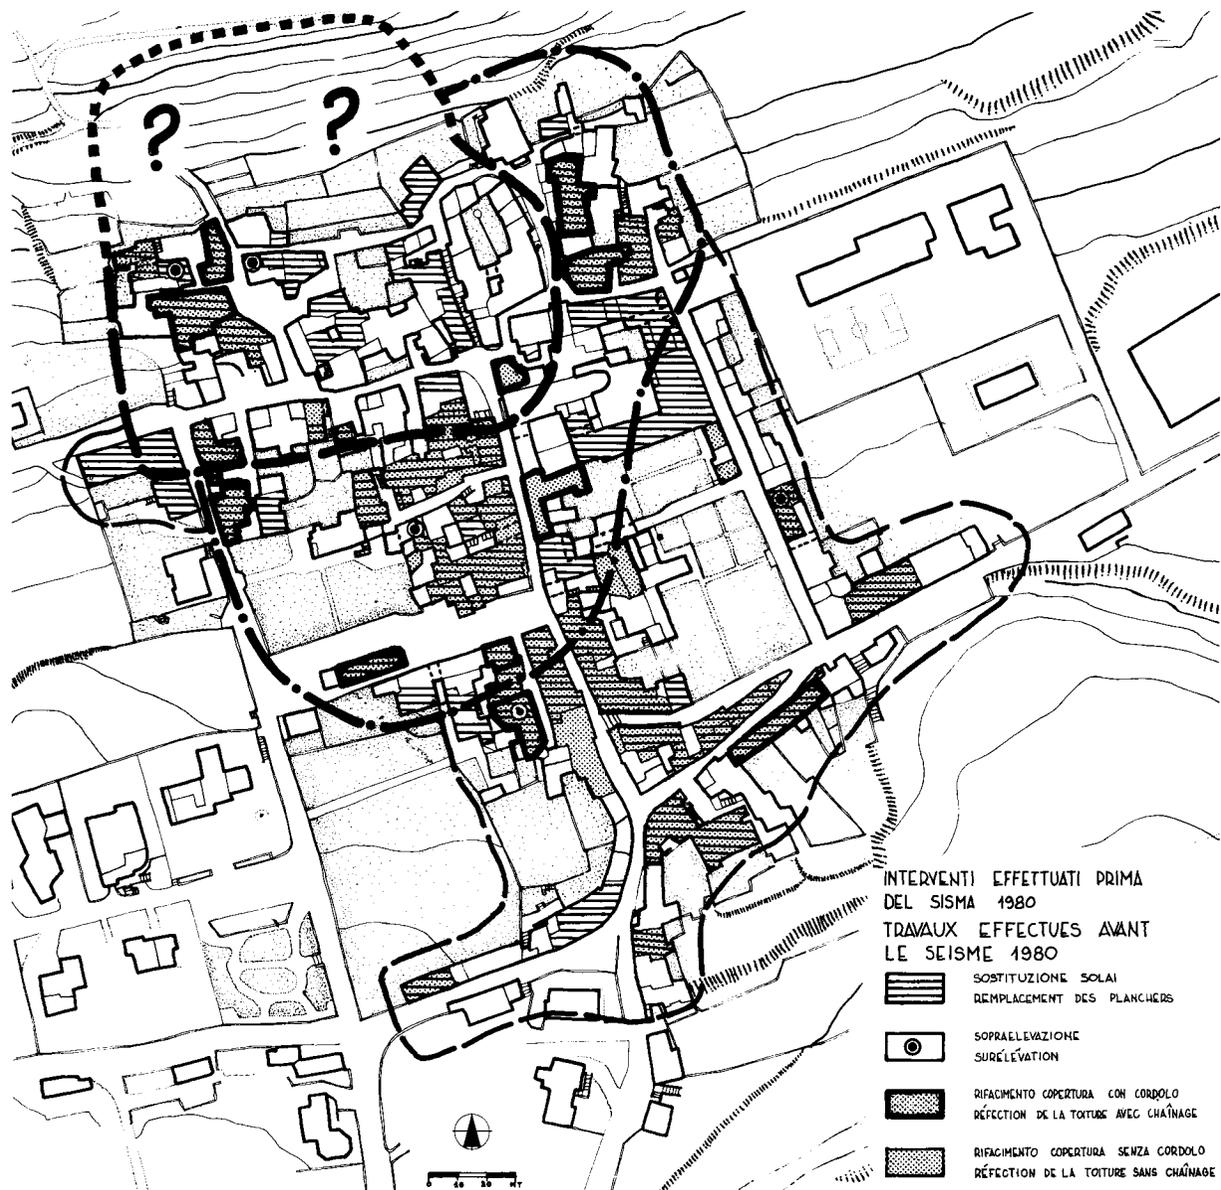
### b) entretien et renforcement statique

Ce schéma illustre en détail les interventions de renforcement effectuées sur chaque édifice (toujours au cours de la période ayant précédé le tremblement de terre du 23/11/1980). Cette analyse est bien entendu déjà reportée sur le tableau précédent a).
