Ferruccio Ferrigni, Assunta Lavorgna

LE CATALOGUE DES ÉLÉMENTS RETROUVÉS

Éléments de vulnérabilité

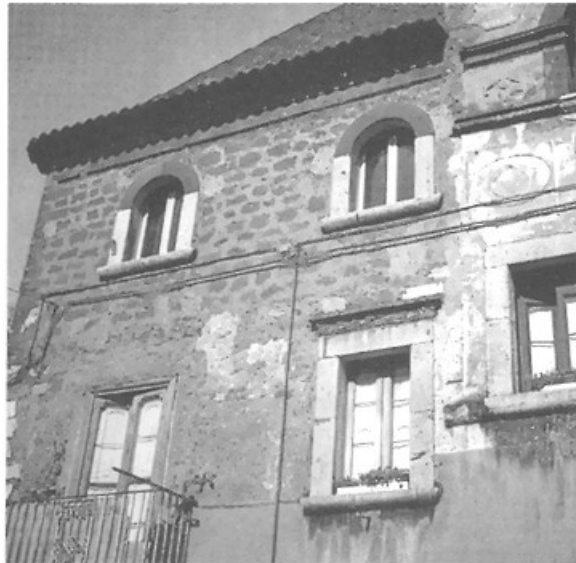
La carte des éléments de vulnérabilité constitue un produit non négligeable de la recherche des composantes de la culture sismique. Elle ne comprend pas uniquement les éléments anciens désormais bien connus (ouvertures trop grandes ou ouvertures d'angle, conduits de fumée, etc.), mais aussi les éléments courants du bâtiment et de l'architecture, qui sont devenus éléments de vulnérabilité à cause de l'absence d'entretien, des usages diversifiés du bâti, etc.

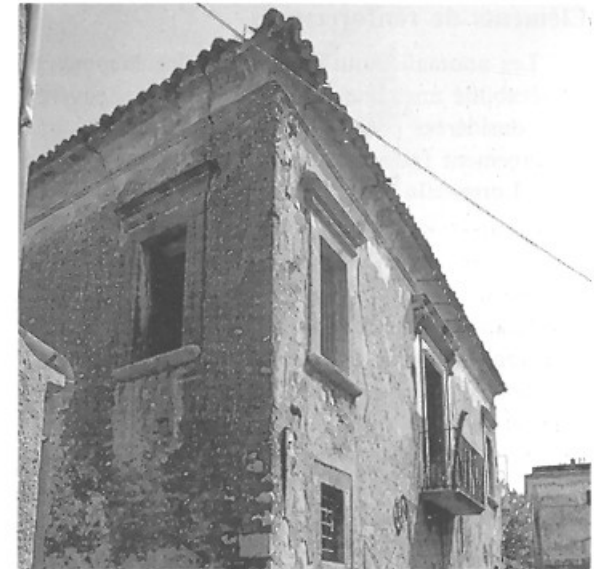
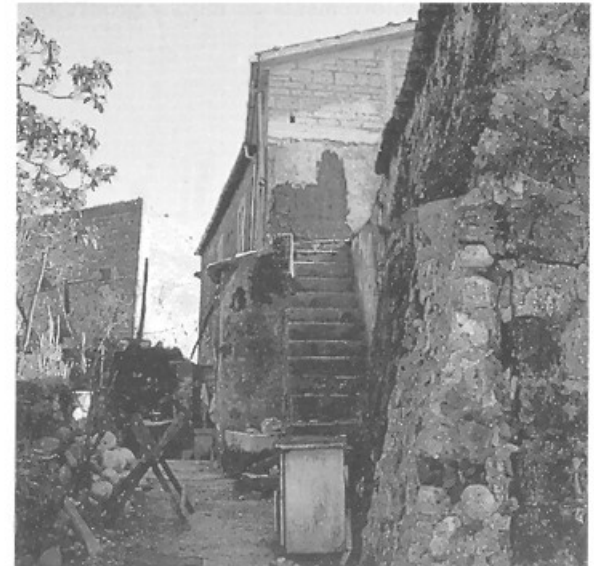
- la **largeur excessive des baies** par rapport au mur ;
- la **position des ouvertures** par rapport aux intersections des murs (souvent à l'extérieur comme à l'intérieur, il y a des vides anciens et récents à proximité des croisements de murs et des arêtes) ;
- des **surélévations anciennes et récentes** ;
- des **conduits de fumée** encastrés dans le mur ;
- des **descentes d'eau pluviale en brique** d'un diamètre très large (jusqu'à 20 cm), encastrées dans le mur ;
- des infiltrations dues au type de **larmier** utilisé pour les fenêtres et les balcons ;
- des interventions de **renforcement partiel** (par ex. couverture en béton armé sur du limousinage).

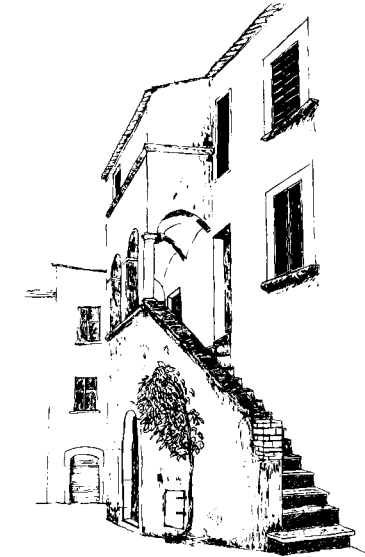
- les **tirants**, se terminant par des clés et des ancrés, ont été peu utilisés, et de plus, uniquement à partir du XIX^e siècle, lorsque les nouvelles réglementations transformèrent les rues et les passages, d'espaces communs en domaine public, empêchant ainsi de renforcer les arêtes en construisant des passages voûtés ou des escaliers sur arcs rampants ;
- les **passages voûtés**, en tuf ou en moellon. À l'origine constructions de rajout qui conjugaient le renforcement statique et l'amélioration de l'habitat, ils sont devenus une composante du vocabulaire architectural courant et sont désormais employés dans les constructions ex-novo.

- les **arcs de contraste**, réalisés en tuf, au sommet des bâtiments, servent vraisemblablement d'obstacle aux fissures occasionnées par la poussée des toitures ou par la rotation des murs. Ils sont utilisés lorsque la partie du mur intéressée est trop haute, et empêche de profiter de l'opération de renforcement pour réaliser une nouvelle pièce ou un escalier;
- les **escaliers sur arcs rampants**, jetés entre deux bâtiments, constituent la plus simple utilisation d'un élément de contraste;

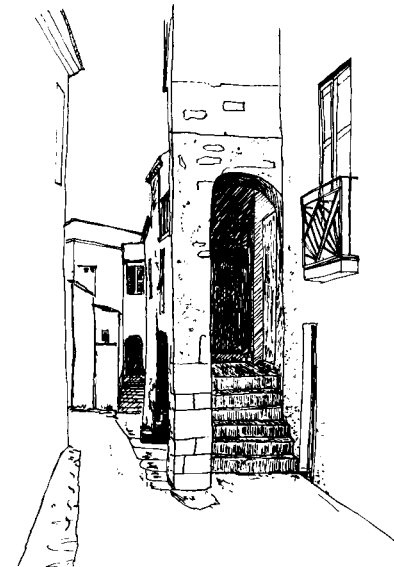
- les **escaliers extérieurs**, parfois accompagnés d'une terrasse ou d'une loggia, peuvent provenir de la division de propriétés qui a requis un dédoublement des accès. Mais le fait qu'ils occupent une superficie de sol commun non négligeable et qu'ils aient été acceptés par la communauté laisse à penser qu'ils étaient indispensables pour rééquilibrer l'édifice;
- les **adjonctions**, qui atteignent en général le premier plancher, de façon à pouvoir en utiliser la couverture comme terrasse.
