Ferruccio Ferrigni, Assunta Lavorgna

IL CATALOGO RAGIONATO DEI SEGNI RITROVATI

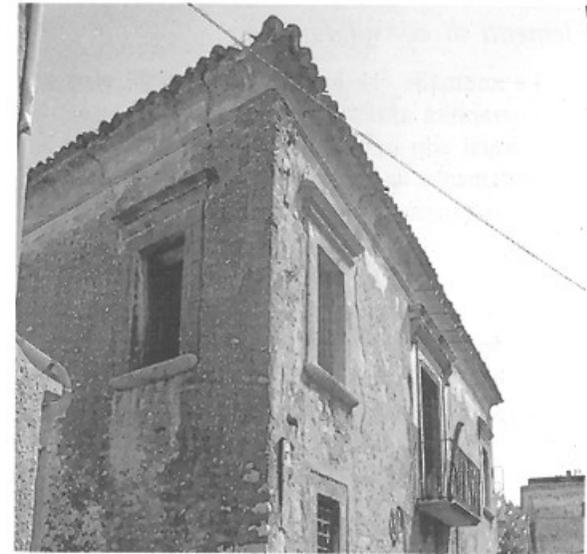
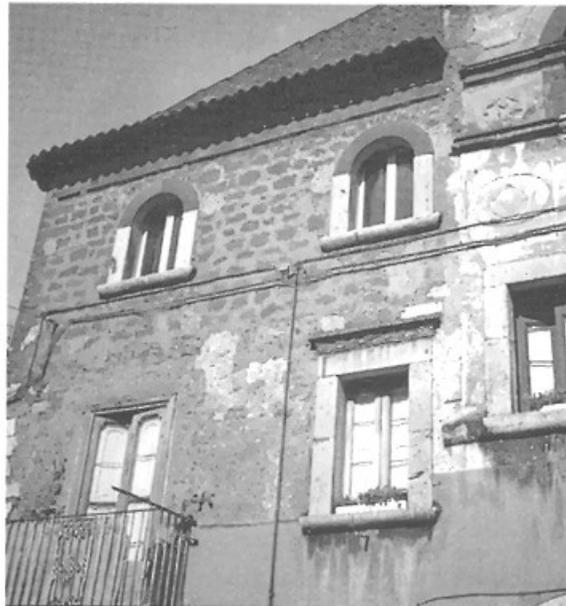
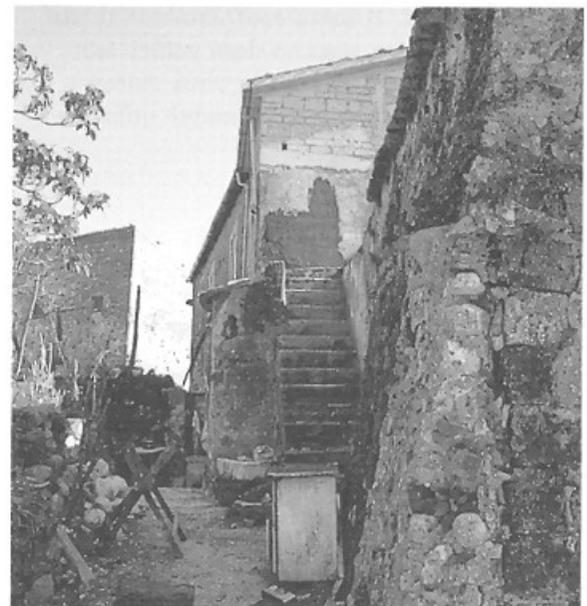
- l'eccessiva **estensione delle bucature**, rispetto alla massa muraria;
- la **posizione delle aperture**, rispetto agli incroci delle murature, (spesso sia all'esterno che all'interno vi sono vani vecchi e nuovi, prossimi ad incroci, cantonali e martelli di muratura);
- **sopraelevazioni** antiche e recenti;
- **canne fumarie** incassate nella muratura;
- **pluviali in cotto** di diametro molto largo, (anche 200) incassate nelle murature;
- infiltrazioni dovute al tipo di **gocciolatoio** usato per finestre e balconi;
- interventi di **consolidamento parziale** (ad esempio copertura in c.a. su edifici in muratura di pietrame).

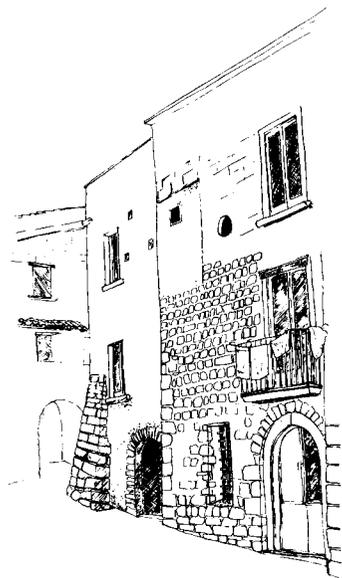
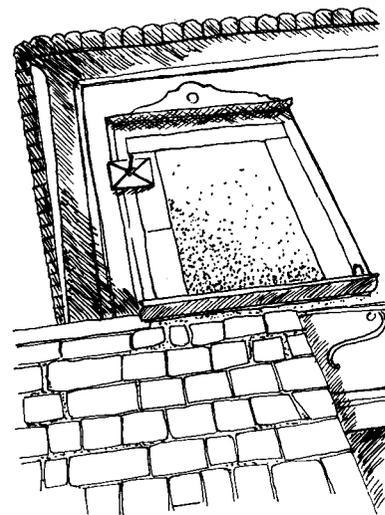
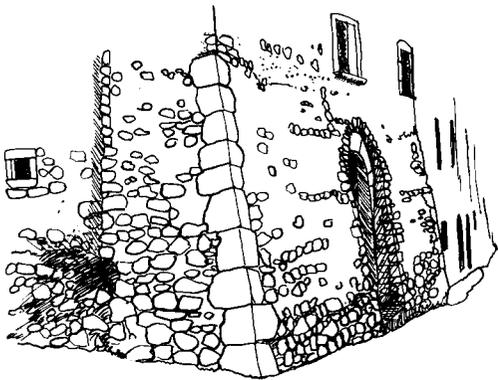
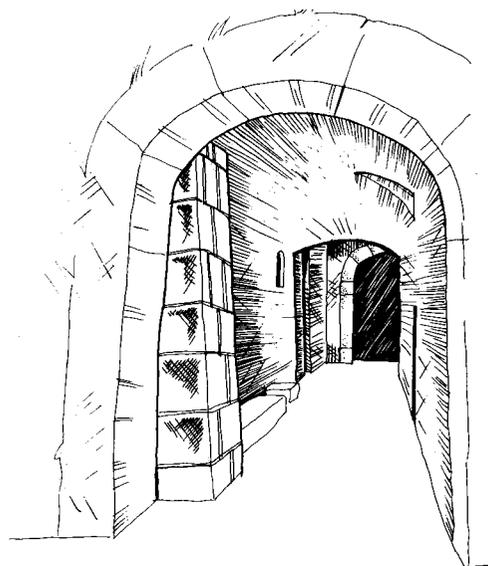
- i **barbacani**, realizzati tradizionalmente in pietra e recentemente in mattoni, sono stati utilizzati per rafforzare dissesti localizzati. Essi quindi si configurano come una tecnica di consolidamento e riparazione ;
- i **ringrossi murari**, a scarpa o paralleli, si presentano invece come provvedimento di validità generale, usato anche, presumibilmente, come intervento di rafforzamento preventivo. L'analisi delle tecniche ha suggerito che a San Lorenzello siano stati realizzati tutti dopo il sisma del 1688. Il solito confronto con il bâti di Cerreto - dove nessuno degli edifici della parte piú antica, presenta ringrossi murari - prova che la tecnica é stata sempre utilizzata

come provvedimento di rafforzamento supplementare, senza mai diventare una tecnica di costruzione ex-novo ;

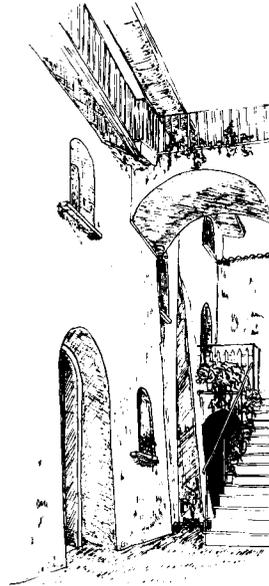
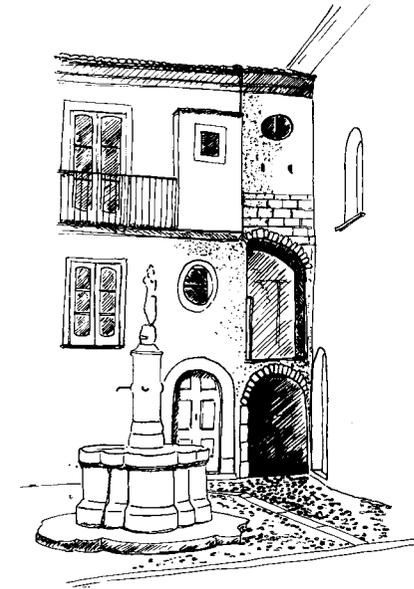
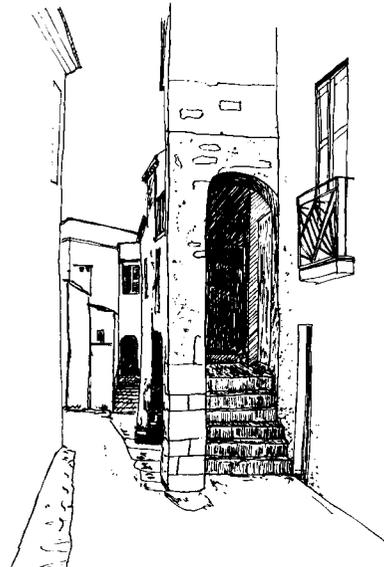
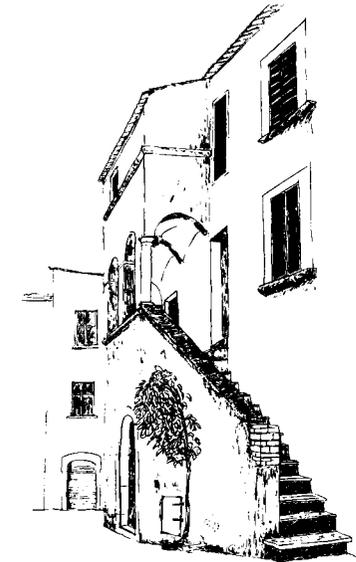
- gli **archi di contrasto**, realizzati in tufo, si innestano sempre alla sommità degli edifici. Presumibilmente per rimediare a lesioni derivanti da spinte dei tetti o da rotazioni dei muri. In ogni caso gli archi vengono utilizzati quando la parte muraria da contrastare era troppo in alto ed è quindi difficile sfruttare l'intervento di rafforzamento per realizzare una nuova stanza o una scala;

- le **scale rampanti** tra due edifici, che costituiscono la più semplice utilizzazione di un elemento di contrasto;
- le **scale esterne**, talvolta completate da una terrazza o da una loggia che le copre. Possono anche derivare da divisioni di proprietà che hanno richiesto di sdoppiare gli accessi. Ma la circostanza che occupino quantità non trascurabili di suolo comune lascia supporre che possano essere state accettate dalla comunità solo perché rimediavano ad un dissesto dell'edificio;

- i **corpi aggiunti**, di solito elevati fino al primo impalcato, in modo da poterne usare la copertura come terrazzo a livello.
