*Enza Paradiso,
Architetto*

Santa Sofia tra dimensione sacrale e culturale

A Benevento una piccola piazza simbolo di arte, architettura e archeologia

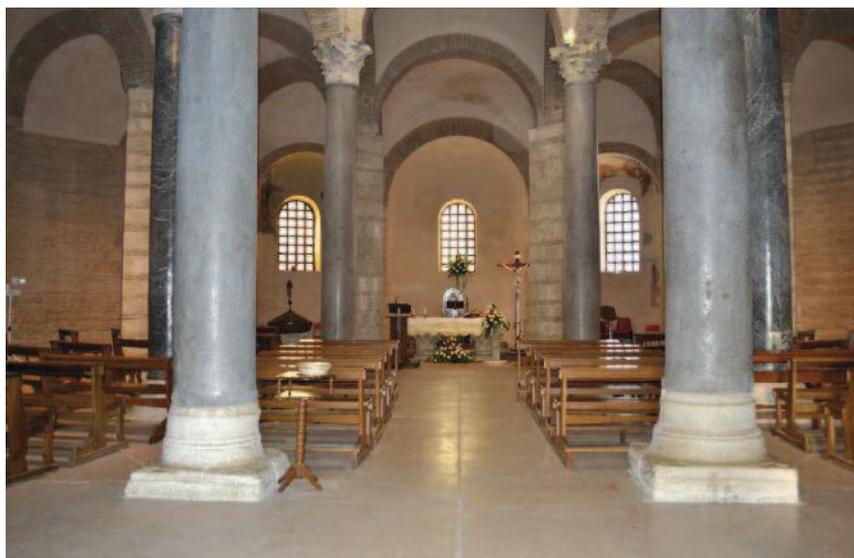
Interno della chiesa di Santa Sofia.

Fu costruita fra il 758 e il 760 da Arechi II, quindicesimo duca longobardo di Benevento (758-787), quale santuario nazionale dei Longobardi dell'Italia meridionale, a breve distanza dalla sede del potere, il *Sacrum Palatium*, che lo stesso Arechi avrebbe rinnovato di lì a poco. La fabbrica è di modeste dimensioni, contenuta entro un circolo di 23,5 m di diametro. La pianta è caratterizzata da un nucleo centrale costituito da un esagono ai cui vertici sono collocate sei colonne collegate tra loro con archi sui quali si sviluppa la cupola posta su un alto tamburo a due ordini e coperta con falde inclinate. L'esagono centrale è circondato da un anello decagonale con otto pilastri in muratura disposti radialmente, ciascuno con i lati differentemente orientati, e due colonne subito dopo l'ingresso. Il perimetro della chiesa è piuttosto insolito: dapprima circolare, viene interrotto da pareti a forma stellare per ritornare di nuovo circolare in corrispondenza del portale d'ingresso. Tutto ciò crea giochi di prospettive, scomposizioni e chiusure di spazi.

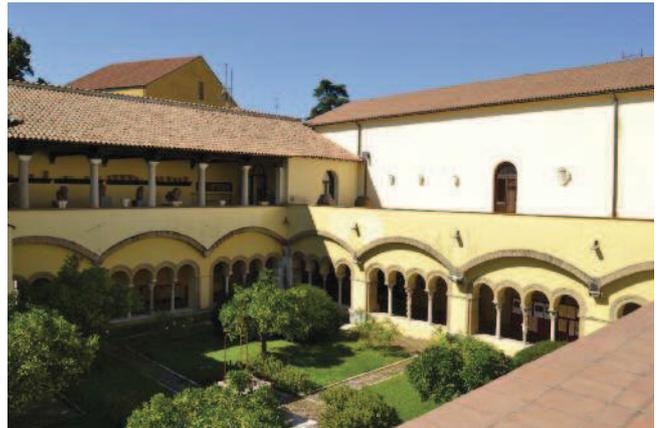
Il Chiostro di Santa Sofia.

Annesso alla chiesa c'è il monastero costruito tra il 1142 e il 1176 dall'abate Giovanni IV, in parte con frammenti di quello precedente dell'VIII secolo, distrutto dal terremoto del 986. La sua parte più notevole è il chiostro dalla struttura romanica, con elementi gotici e arricchito dal gusto arabo. È a pianta quadrangolare composto da 15 quadrifore e una trifora e al centro del giardino un capitello incavato funge da pozzo. Le colonne di granito, calcare e alabastro adornano le aperture del chiostro e sono caratterizzate da capitelli e pulvini elaboratissimi, sfaccettati con le figurazioni più impensate: fogliame, allegorie, profili di figure umane e di animale, colte in momenti di vitalità e di forza.

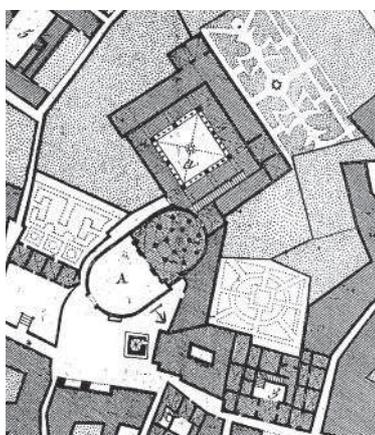
Topografia della Pontificia Città di Benevento, disegno di Saverio Casselli, 1781 circa.

Nella pianta del Casselli del 1781 sono leggibili gli elementi archi-

tettonici che costituiscono il complesso di Santa Sofia: la chiesa con il muro di cinta, il campanile, il monastero. La planimetria dell'attuale palazzo Petrucciani non è ancora ben definita: si nota un edificio con corte centrale, all'angolo tra la piazza e l'attuale Corso Garibaldi, inglobato tra costruzioni adiacenti.

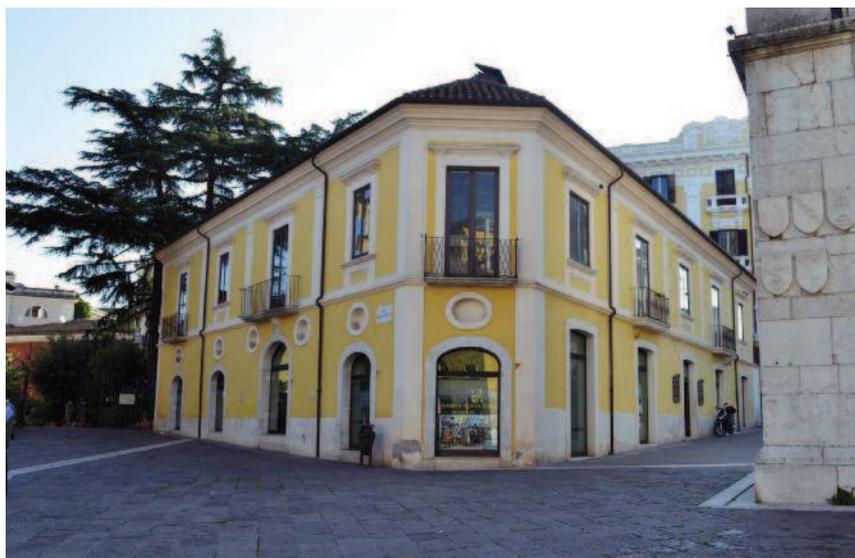
Un'immagine del Palazzo Petrucciani, angolo tra Piazza Santa Sofia e Corso Garibaldi.

una serie di rimaneggiamenti che alterarono la sua linea originaria. La modifica interessò la parte terminale destra della facciata che fu ruotata di 45° circa al fine di dare spazio e visibilità al campanile. Ebbe incidenza sulla fabbrica anche l'apertura di via Cardinal Di Rende che mise in comunicazione diretta il corso con il Trescene.

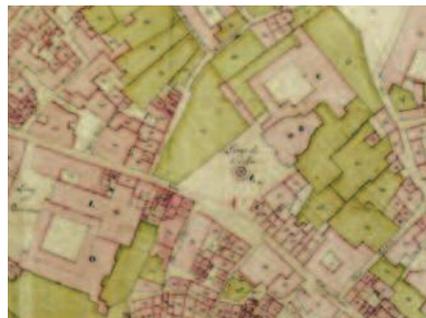
Luigi Mazarini, Mappa originale della città di Benevento, particolare della piazza Santa Sofia, 1823.

Nella pianta del Mazarini il palazzo Petrucciani assume una configurazione più vicina a quella attuale, da notare inoltre la fontana al centro della piazza e lo spazio occupato dall'attuale teatro comunale non ancora edificato.

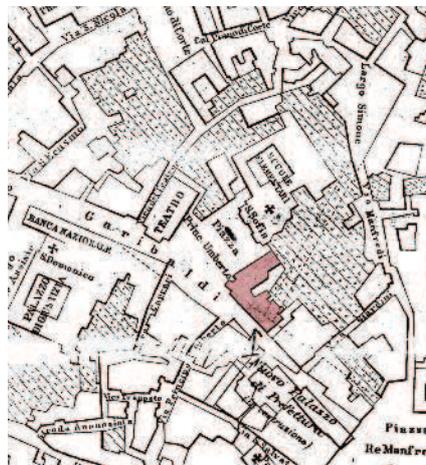
Pianta di Gustavo Strafforelli, fine 1800.

Nella pianta di Gustavo Strafforelli è stato evidenziato in rosso il palazzo Petrucciani, si nota la scomparsa della corte centrale chiusa e l'apertura di una strada a lato dell'edificio, l'attuale via Cardinal di Rende. Non è ancora visibile il taglio a 45° verso il campanile né l'ingombro del campanile stesso.

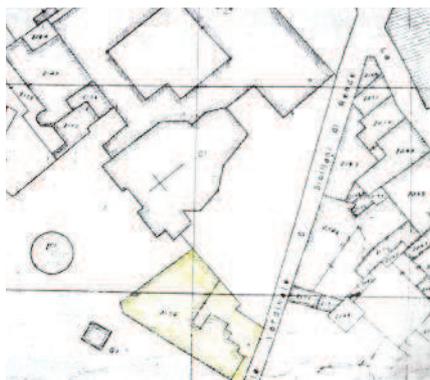
Estratto di mappa indicativa del Nuovo Catasto Edilizio Urbano, foglio 41, particella 2174.

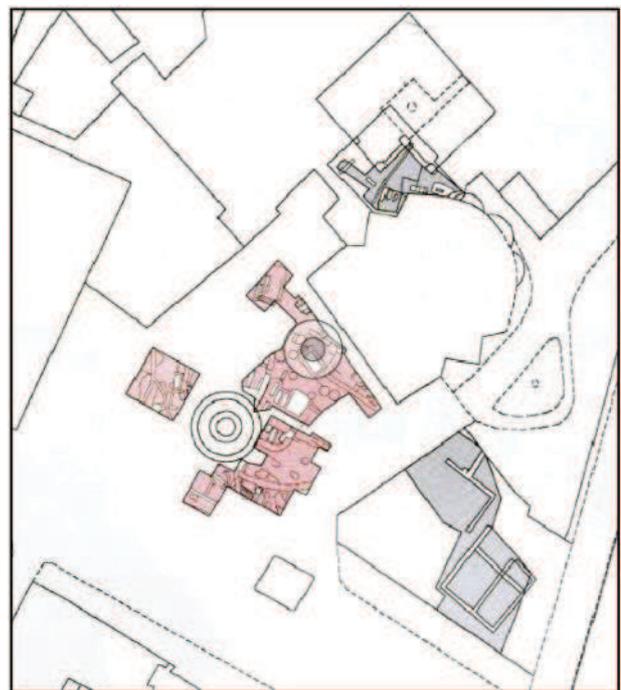
■ Esplorazioni Archeologiche di piazza S. Sofia.
■ Esplorazioni Archeologiche di Palazzo Petrucciani e chiostro di S. Sofia

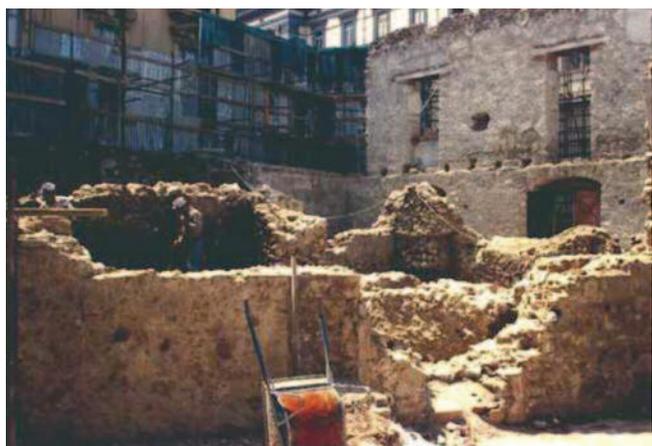
Murature di epoca romana all'interno dell'area occupata da Palazzo Petrucciani.

di epoca romana, datata tra il II e il I secolo a. C., è data da un vasto ambiente avente una pavimentazione in *opus signinum* molto deteriorata con una decorazione realizzata con tessere di marmo bianco e nero. La seconda fase è relativa ad un ambiente più tardo, in opera laterizia e un muro in opera mista. La terza fase è caratterizzata da un ambiente delimitato da un muro in opera reticolata di cui è stata rinvenuta parte di una pavimentazione in cocciopesto grossolano.

La conservazione dei reperti ha imposto una sistemazione che consente al pubblico l'osservazione dei resti archeologici, opportunamente conservati e protetti da una pavimentazione trasparente, sorretta da una struttura spaziale. Il percorso dei

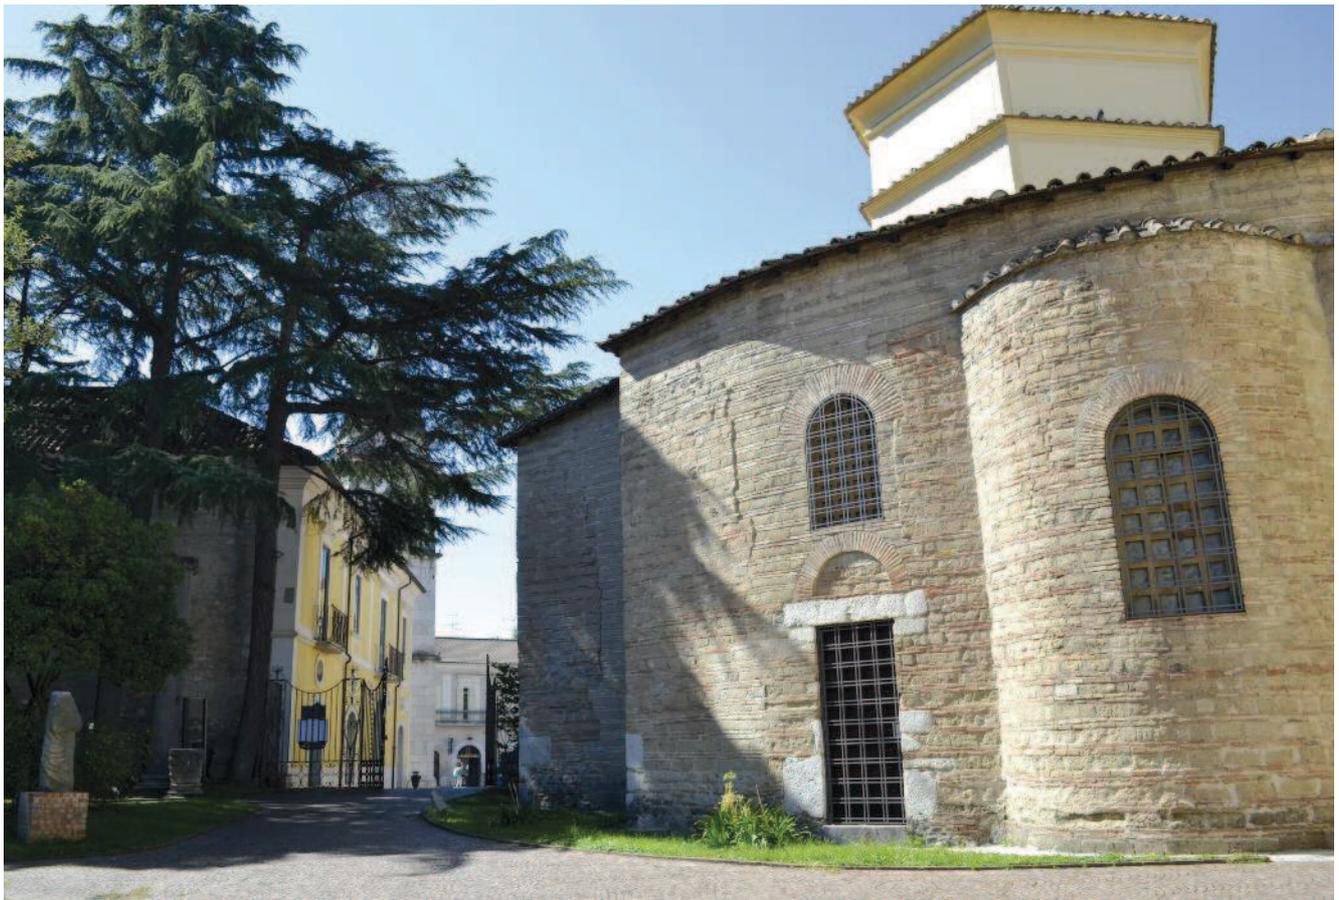
Santa Sofia e palazzo Petrucciani, lato del giardino.

La variante al progetto del 1990 ha previsto, oltre alle opere di consolidamento strutturale dei prospetti su Corso Garibaldi e Piazza Santa Sofia, il mantenimento dei cornicioni e delle modanature di facciata, la conservazione del paramento murario lungo via Cardinal di Rende e la realizzazione di una nuova facciata per i piani superiori, la conservazione e il restauro del paramento murario lungo il lato del giardino e di Santa Sofia.
