Territori della Cultura

Rivista on line Numero 17 Anno 2014

Max Schvoerer *et al.*

Résilience vis-à-vis de risques naturels majeurs du Minaret de Jâm (XIIe s., Afghanistan): Heureux hasard ou constructeur de génie?

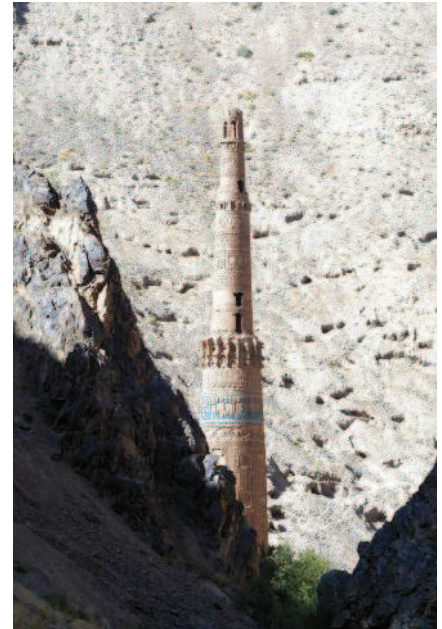
Fig. 1a Le minaret ghoride de Jâm, Afghanistan (1174 – 1175 ap. J.C.; h.: environ 64,60 m.; altitude: 1820 m.), tel qu'il apparaît dans la douce lumière de septembre, en venant du Sud par la piste qui emprunte le lit du Jâm Rud, 2,5 km en aval du village de Jâm (ph. Max Schvoerer, 02/09/2003).

Dans la mesure où le minaret de Jâm (Fig. 1a, b) a résisté à des risques naturels majeurs (hydriques, sismiques et récemment climatiques), il est fondamental de déterminer l'origine de sa résilience afin de l'entretenir et concevoir une stratégie de renforcement, notamment dans la perspective du changement climatique. Deux énigmes sous-tendent cette expertise.

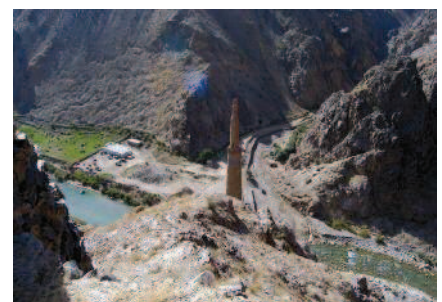
Fig. 1b Le minaret de Jâm vue depuis le Sud (ph. Max Schvoerer, 03/09/2003).

Tout en briques de terre cuite, magnifiquement décoré extérieurement, haut de 64,60 m par rapport à sa base actuelle située à l'altitude de 1820 m. Il se dresse dans un creux de montagne (Fig. 1b), à quelques mètres seulement du confluent du Jâm Rud, qui vient du Sud et du Hari Rud – parfois véritable "fleuve" tumultueux – (Fig. 6), qui vient de l'Est et s'écoule vers l'Ouest, vers Hérât.

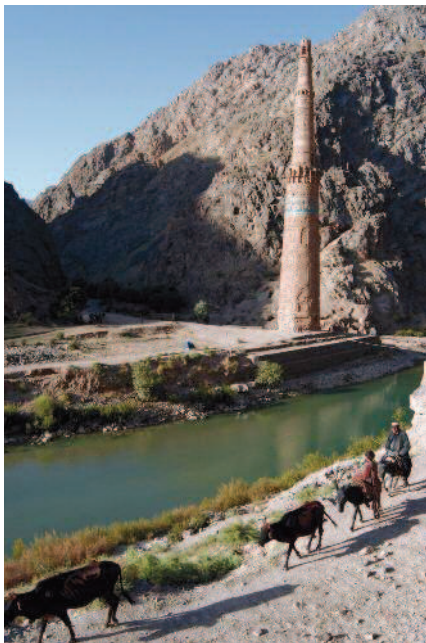
Fig. 3 Jâm, Afghanistan. Depuis plus de huit siècles, chaque été, cette même scène de la vie rurale se déroule au pied du minaret. Le Hari Rud n'est franchissable à gué que lorsqu'il est à l'étiage. Vue prise en amont du minaret depuis la rive nord (ph. Max Schvoerer, 03/09/2003).

On peut s'étonner à juste titre de la longévité de l'édifice, d'autant que deux risques "immédiats" sautent aux yeux. Depuis l'origine l'extrême proximité du minaret et des lits actuels du Hari Rud et du Jâm Rud, quelques mètres à peine (Fig. 3 et 4) et depuis une date indéterminée, l'inclinaison du minaret vers le Nord (vers le Hari Rud), estimée, sous réserve de mesures précises, à environ 3° (Fig. 5). Manifestement, à chaque instant, un aléa prévisible ou non, peut le déstabiliser et entraîner une catastrophe.

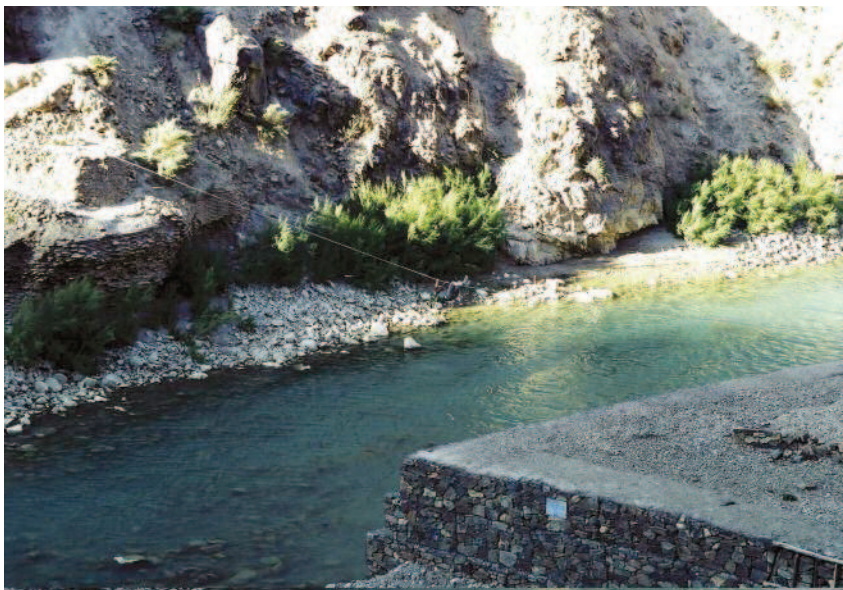
Fig. 4 Jâm, Afghanistan. Quand le niveau du Hari Rud interdit la traversée à gué, un câble, de bons bras et du courage font l'affaire. Au premier plan, l'angle du quai de protection édifié par l'équipe Unesco d'Andrea Bruno à la confluence du Jâm Rud et du Hari Rud (ph. Robert Vergier, 03/09/2003).

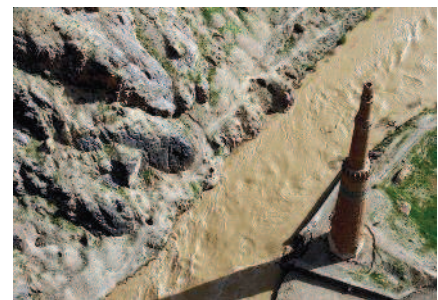
Fig. 6 Une crue du Hari Rud à Jâm. À chaque printemps le risque hydrique se manifeste avec la fonte nivale. Vue prise en avril 2007 depuis un hélicoptère. Courtoisie de son auteur, Bruno Pagnanelli (www.brunopagnanelli.it).

Les inondations (Fig. 6). L'eau agit en partie de la même manière que ci-dessus, en mouillant (hydratant) et souillant les édifices et les objets. Mais en plus, à ces effets, s'ajoute **l'impact mécanique** subit ou entretenu sur un obstacle matériel, dû au déplacement d'un flux. En Physique, on crée à ce propos une entité qui est le produit d'une masse (liquide ou solide) par sa vitesse (m.v) que l'on appelle "quantité de mouvement". Sans entrer dans le détail, rappelons que lorsque

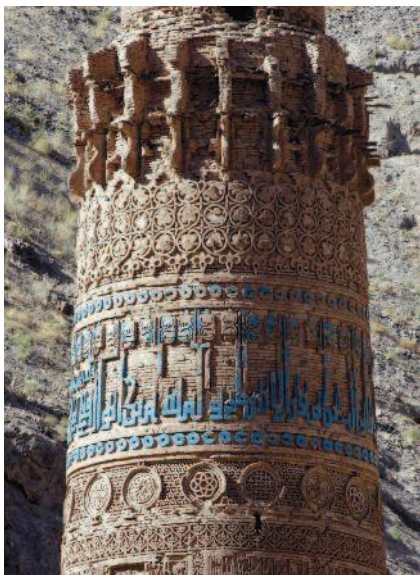
Fig. 7 Jâm, Afghanistan. Élément du décor du minaret, entre 28 et 31 m., en caractères coufiques de 3 m. de hauteur, briques glaçurées de couleur bleu turquoise (bleu au cuivre Cu^{2+}): dédicace au sultan Ghiyâth al-din . Pour les temps modernes, c'est l'un des usages les plus anciens de céramique glaçurée en architecture (ph. Max Schvoerer, 03/09/2003).

Parce qu'il s'agit d'un autre sujet en cours d'étude à Bordeaux, nous montrons une partie du célèbre bandeau (Fig. 7) formé de

lettres en briques en partie glaçurées de couleur bleu turquoise qui sont avec celles de la grande mosquée de Herât (Fig. 8) en utilisation architecturale, parmi les plus anciennes connues des temps modernes. Respectivement 1175 ap. J.C. à Jâm et 1200 à Herât.

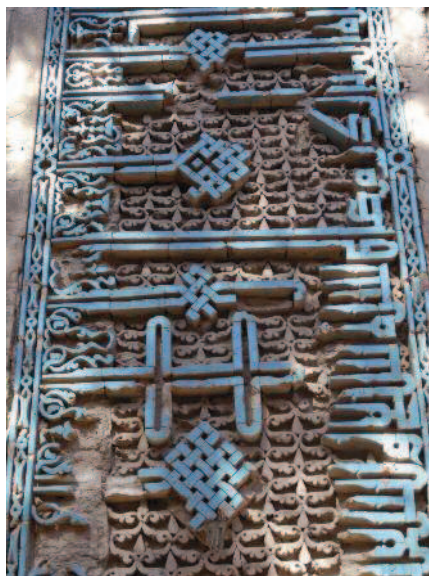
Fig. 8 Herât, Afghanistan. Mosquée du Vendredi datée de 1200 ap. J.C. Élément de décor ghoride, formé de briques glaçurées de couleur bleu turquoise, comme à Jâm. (extérieur, mur est, à proximité de l'entrée du très ancien atelier de céramistes de la mosquée (ph. Max Schvoerer, 30/08/2003).

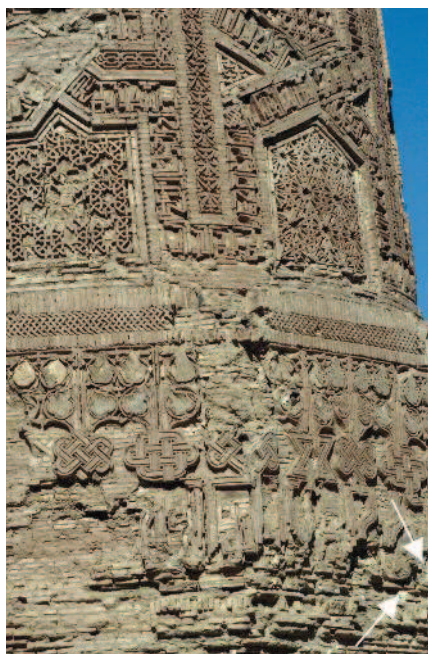
Fig. 9 À droite, face sud-ouest de la base du minaret de Jâm, Afghanistan. Les flèches blanches indiquent les points de prélèvements de mortier pour analyse physique à Bordeaux. Résultat: c'est un mortier composite «gypse – céramique athermique» (ph. Max Schvoerer, 03/09/2003).

L'objectif est ici de rechercher en quoi, le mortier participe à la résilience de l'édifice. Dans ce but, de légers prélèvements de mortier ont été effectués avec le gardien du site, M. Djame Bayedin (en accord avec MM. Ismael Khan, gouverneur et Mazar Wahidi directeur du service du patrimoine de la province de Herât) entre des briques de l'appareillage du minaret à la base de la face Sud-Ouest (Fig. 9, 10 et 11). En premier lieu, on doit déterminer sa nature.

Sur place, à Jâm (Fig. 9), nous avons constaté qu'il est de la même couleur que les briques de terre cuite, aussi dur, aussi étanche et du moins près de la surface extérieure du minaret, brisé et discontinu avec des lignes de brisures majoritairement verticales qui font penser à un matériau cassant qui a été "écrasé".

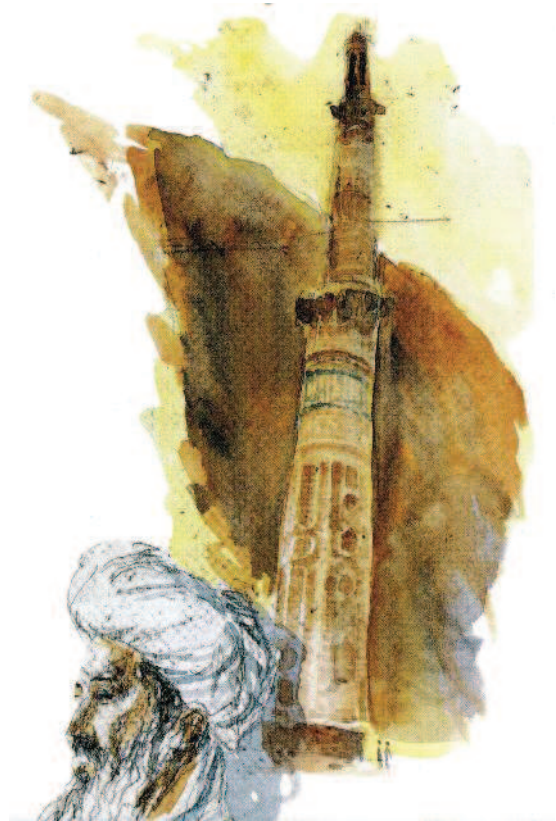
Fig. 13 Le minaret de Jâm et un visiteur local, saisis in situ par Bertrand de Miollis, jeune reporter « artiste peintre » de la mission Paris-Kaboul. Reproduit avec son autorisation (source: ouvrage « Paris Kaboul », éd. Hoëbeke, Paris, p.74, 2004).

Rapidement à cause de l'inclinaison (Fig. 13). Procéder en urgence à une recherche de la cause de cette inclinaison et à des mesures de sa sensibilité vis-à-vis de la sismicité locale et de paramètres liés à des accidents météorologiques éventuellement attribuables à l'évolution actuelle du climat. Entreprendre des sondages archéologiques afin de connaître la nature du substrat et essayer de déterminer la limite mécanique de sa résilience vis-à-vis du déséquilibre des pressions exercées. De manière préventive, il est impératif de mettre en place sur le minaret, comme on le fait de nos jours notamment pour des ponts, des barrages ou des tours de centrales nucléaires, un équipement automatisé permanent de contrôle ou/et de détection de l'existence ou de la formation de contraintes ou/et de fissures. Notamment en certains points dont on sait qu'ils sont critiques. Tel la jonction de la partie basse et massive du minaret et de la partie allégée et aérienne, vers 38 à 42 mètres; en effet si l'inclinaison s'accroît, c'est sans doute là que le risque de rupture sera maximal ... L'un
