Territori della Cultura

Rivista on line Numero 29 Anno 2017

La conoscenza del monumento come elemento essenziale del progetto di restauro. Un caso di studio: la chiesa di Santa Maria di Cerrate a Lecce

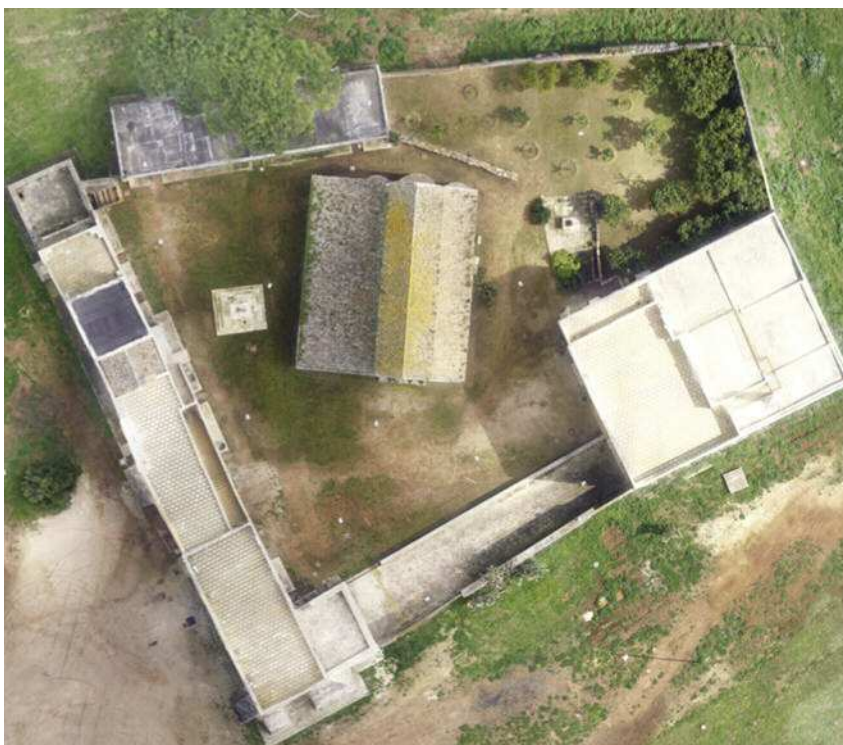
Fig 1. Ortofoto del complesso
anno 2016.

Il complesso, definito nel recinto, è costituito dalla corte su cui si affacciano tre corpi perimetrali e la chiesa, collocata in posizione centrale (fig. 1).

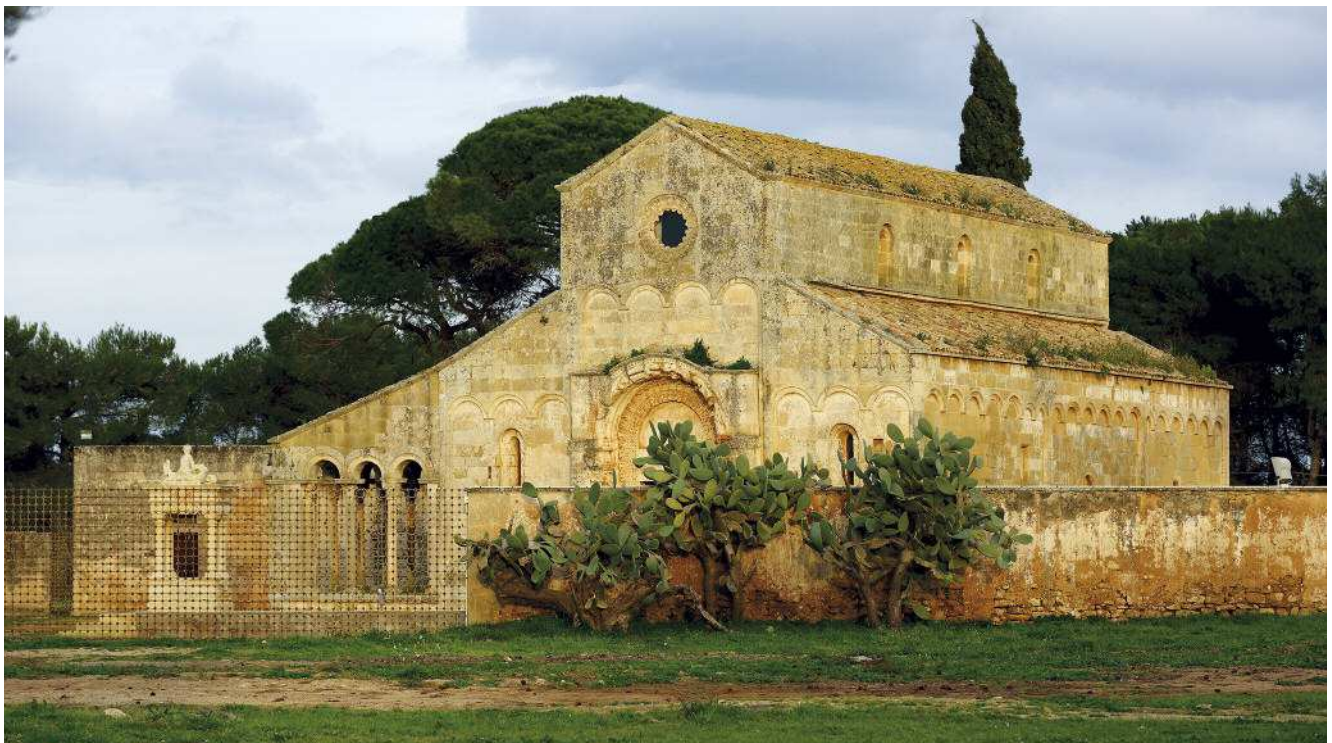
Fig 3. Dettaglio dei capitelli del portico esterno.

I numerosi saggi e articoli legati a singoli e differenti aspetti del complesso, e incentrati soprattutto sulla chiesa, i suoi affreschi bizantini e i raffinatissimi capitelli del portico duecentesco (fig. 3), rivelano l'interesse che da sempre desta questo monumento, che in virtù della sua duplice essenza (abbazia e masseria), rappresenta altresì un importante documento per lo studio dell'architettura romanica pugliese, data la commistione di elementi di matrice orientale (gli archi a sesto acuto compresso con doppia ghiera che definiscono le tre navate, la morfologia delle absidi, la verticalità dell'interno) e di chiara origine normanna (il motivo delle arcatelle cieche che si ripete lungo tutto l'involucro esterno congiungendosi in basso con una cornice che corre lungo i fianchi dell'edificio) (fig. 4).

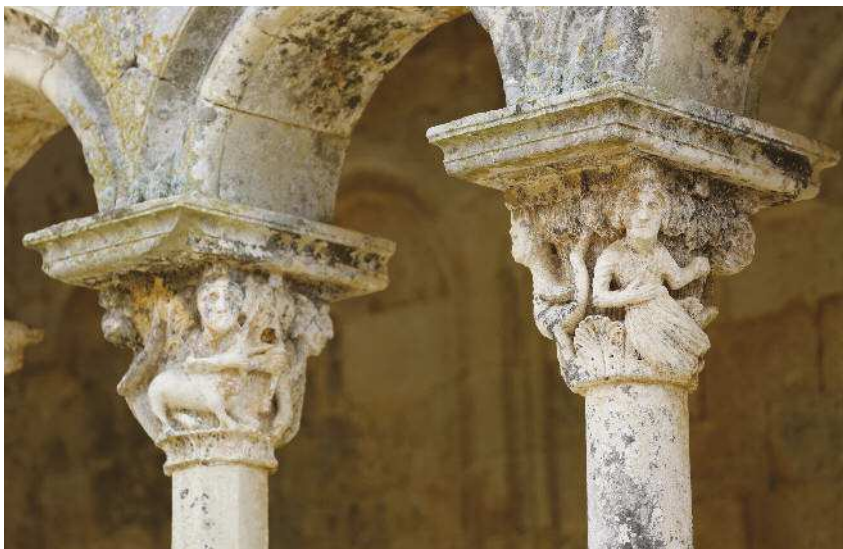
Fig 4. Esterno della Chiesa, si noti il motivo delle arcatelle cieche e vista della zona absidale interna affrescata.

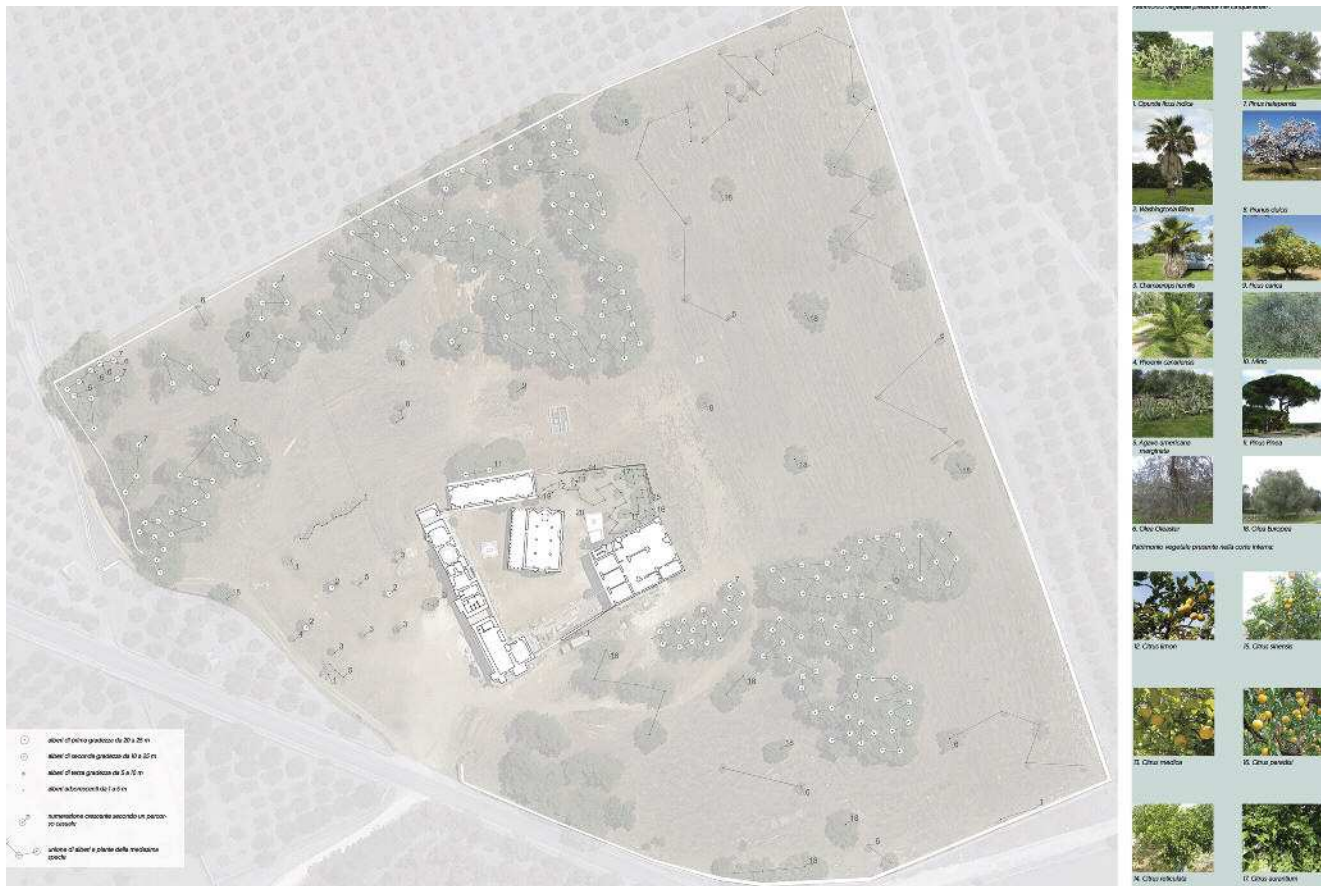
Fig.9 Rilievo del patrimonio vegetale del complesso.

Il progetto di valorizzazione è nato dal voler recuperare i caratteri connaturati alla vocazione rurale del monumento, accordandosi al già avviato progetto di restauro condotto del FAI, ma sviluppandosi in maniera autonoma da esso. Si è quindi elaborato un progetto del verde che interessasse in maniera dettagliata la corte interna e che delineasse le linee guida per il recinto esterno. Congiuntamente al progetto del verde si è elaborato un progetto illuminotecnico, in stretta relazione con esso, che valorizzasse il verde, gli spazi della corte interna, i volumi dei corpi di fabbrica e in particolar modo la chiesa, ponendo in risalto la massività della sua architettura romanica all'esterno e i cicli di affreschi all'interno. Anche per l'elaborazione del progetto di valorizzazione si è partiti quindi dalla ricerca storica, indagando i caratteri dei complessi rurali salentini e arrivando allo specifico caso delle trasformazioni del complesso di Cerrate. Congiuntamente si è condotto il rilievo del verde (fig. 9), con metodo diretto nel

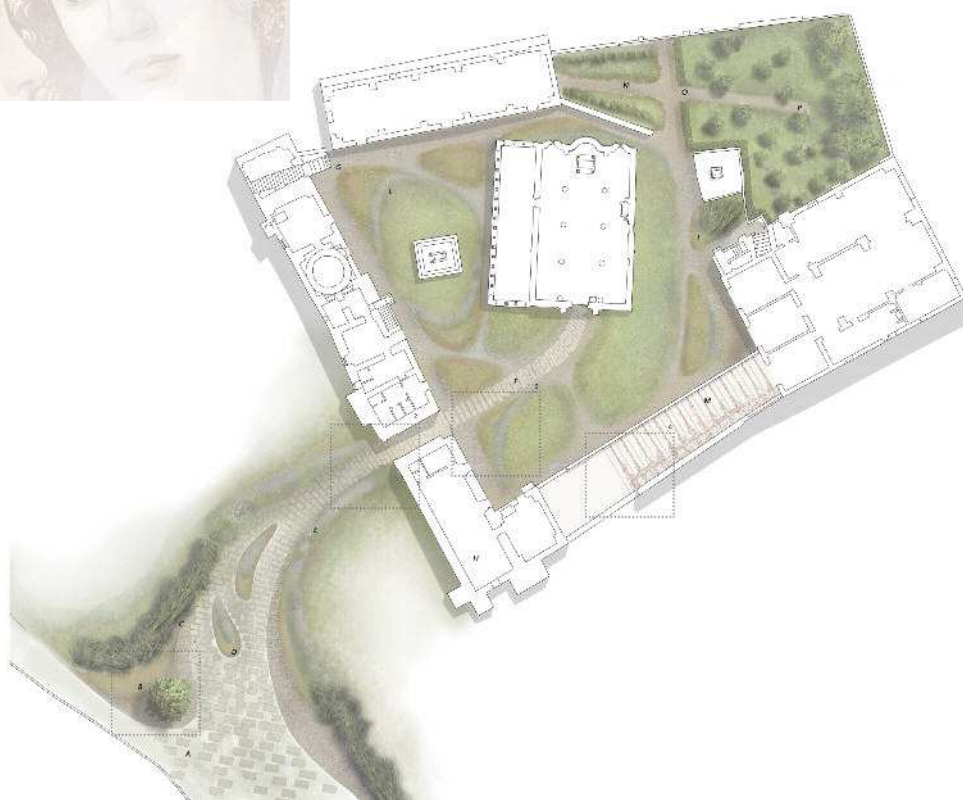
Fig. 10 Planimetria del progetto del verde.

L'idea progettuale (fig. 10) si è articolata partendo dallo studio dei percorsi e dalla loro gerarchizzazione, dapprima disegnando un collegamento che dalla strada carrabile conducesse all'accesso dell'Abbazia, delineando così anche un ingresso monumentale e successivamente studiando un percorso interno alla corte che collegasse i vari punti nodali e fungesse anche da percorso di visita del complesso. Il percorso principale, che guida il visitatore dall'ingresso nella proprietà dell'Abbazia sino all'ingresso della chiesa, è definito da una pavimentazione in *chianche* di pietra tufacea che, come a voler accompagnare dolcemente il passaggio dal paesaggio al costruito dell'abbazia, si dirada all'ingresso nella proprietà e man mano si infittisce verso l'accesso alle mura. Per la sua illuminazione sono state scelte delle lampade segnapasso che richiamano la pietra, materiale semplice e massivo. La luce generata illumina il percorso senza abbagliare il visitatore e senza generare un eccessivo inquinamento luminoso in un posto completamente immerso nel verde e quindi praticamente buio. All'ingresso nella proprietà dell'abbazia, nel punto nodale tra il percorso pedonale e quello carrabile che conduce al parcheggio, è

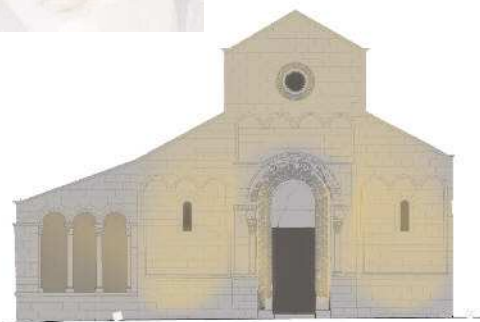
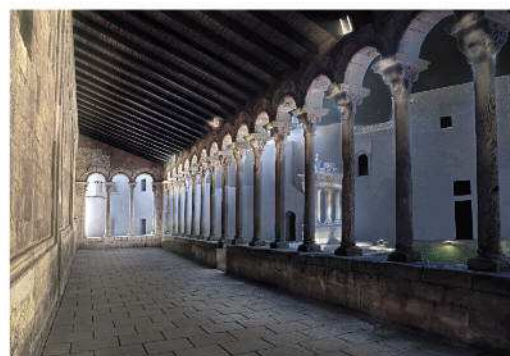
Fig. 11 Progetto illuminotecnico degli esterni della chiesa.

Nell'ambito del progetto illuminotecnico della chiesa, lo studio delle fasi storiche ha suggerito le scelte di progetto, si è pensato infatti di evidenziare i volumi principali che la compongono e che si sono annessi al corpo originario del XI sec.: il portale con l'archivolto scolpito ed il portico (fig. 11).

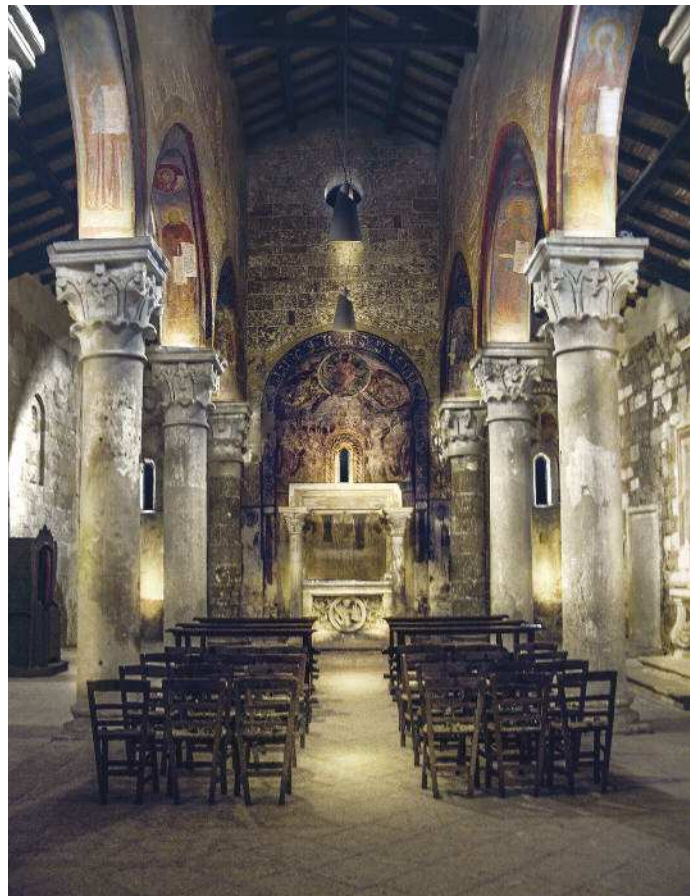
Fig.12 Progetto illuminotecnico della navata centrale, rendering.

La navata centrale viene illuminata con lampade a sospensione, ancorate al soffitto ligneo di restauro. Gli apparecchi dalla forma semplice, dal colore neutro simile a quello della pietra leccese e dall'ingombro minimo, si integrano con il contesto (fig. 12).

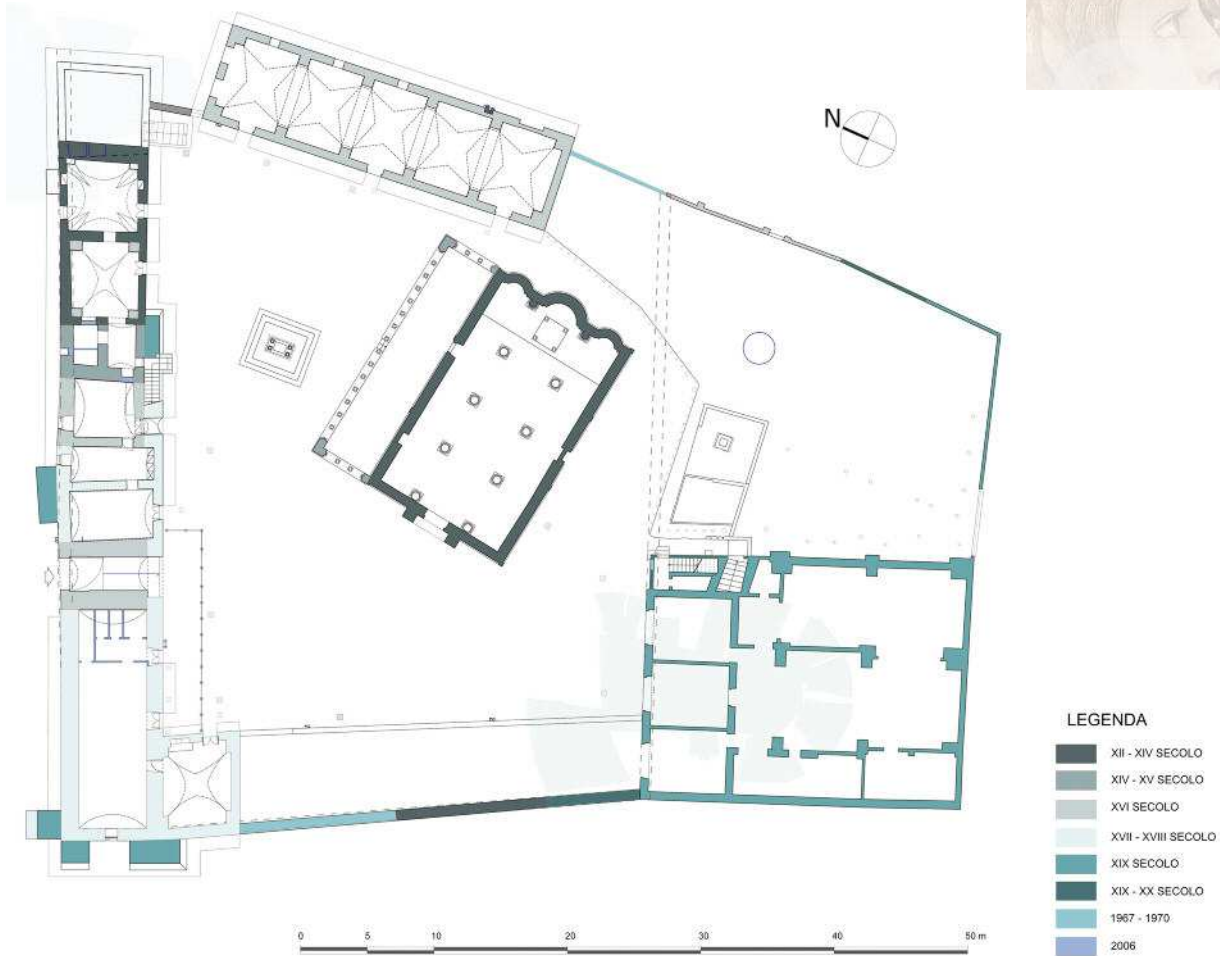
Fig. 13. Planimetria elaborata a seguito degli studi sulle murature condotti per i restauri del 2012.

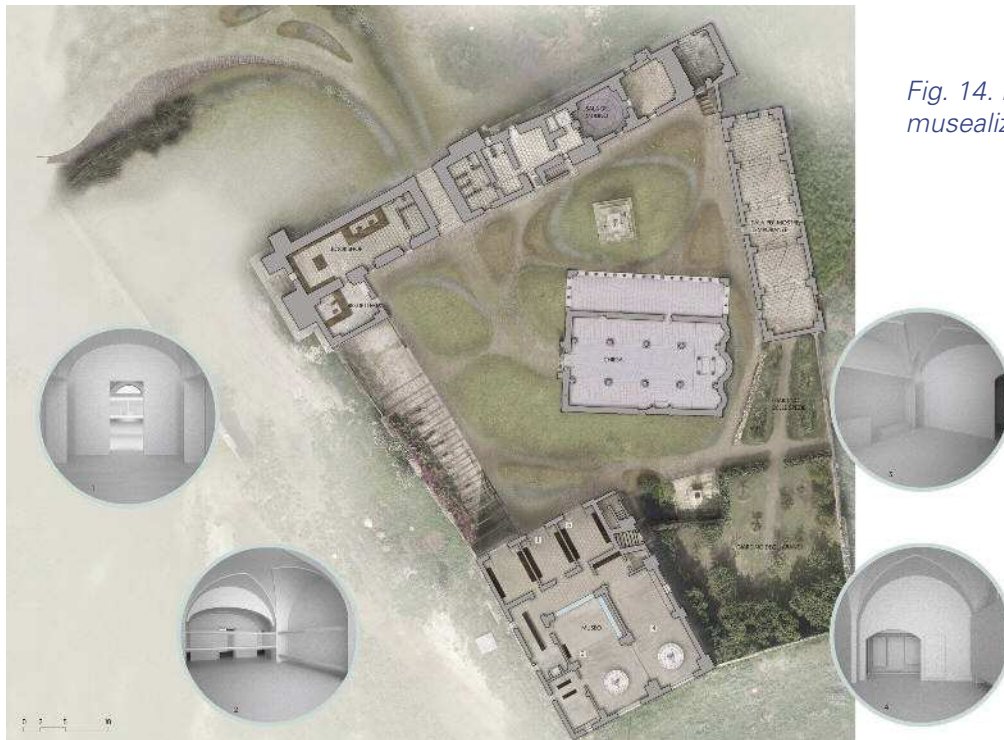
Fig. 14. Planimetria del progetto di musealizzazione.

Sono stati individuati quattro spazi espositivi, di cui uno per mostre temporanee nell'edificio delle ex stalle e tre permanenti (fig. 14). Essi si relazionano con lo spazio esterno disegnato dal verde che individua i percorsi di fruizione del complesso. L'ambiente adiacente al complesso dei servizi accoglierà il racconto della lavorazione della farina, mentre quello al primo piano il racconto della vita dei monaci.

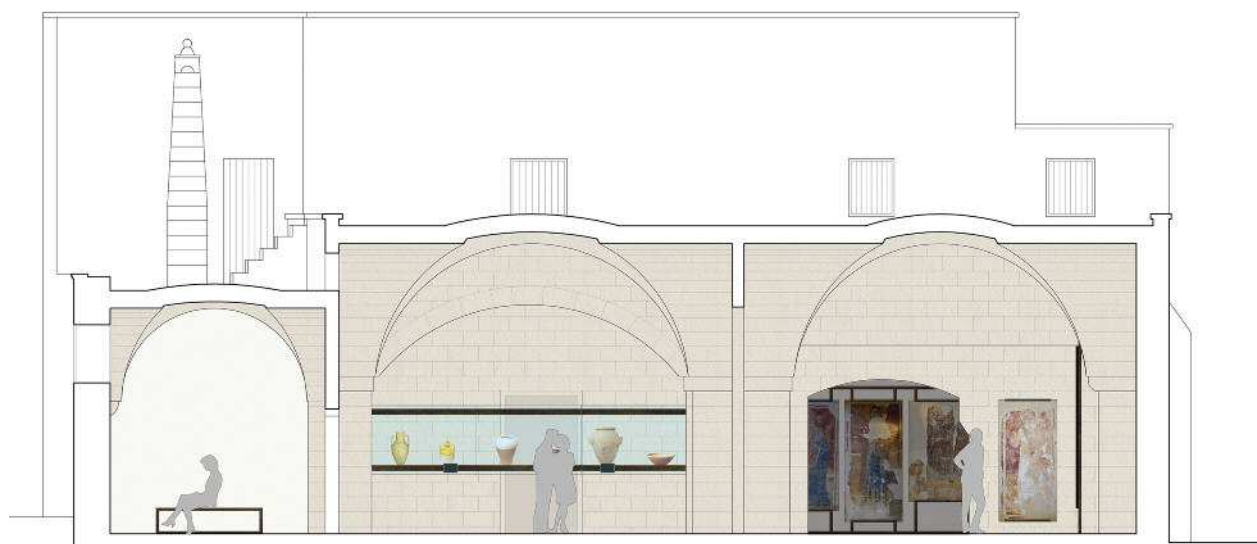
Fig. 15. Sezione trasversale del Museo. La vetrina “ponte”.

“ponte” può essere reimpiegata nel nuovo allestimento dopo opportuno restauro. Dopo un attento studio dei disegni di Minissi e uno diretto sulle vetrine conservate, il progetto della nuova vetrina espositiva si pone in linea con l’idea di Minissi e la reinterpreta in chiave moderna (fig. 15).

I moderni materiali utilizzati, i profili pultrusi in GFRP, hanno permesso di pensare ad una vetrina con profili di dimensioni minori e molto più bassa, facendola diventare un nastro di vetro che permette la visione su tutto lo spazio ma lo vincola nel percorso. Inoltre si tratta di elementi strutturali caratterizzati da elevate resistenza, affidabilità e sicurezza, che possiedono doti di leggerezza, compatibilità, reversibilità e scarsa invasività rispetto alla struttura su cui vanno ad agire.

Il sistema di illuminazione della vetrina “ponte” prevede una duplice tipologia: una per l’illuminazione diffusa tramite strip led e un’altra per la luce d’accento tramite mini proiettori orientabili da incasso. La vetrina presenta un sensore di posizione per cui le luci d’accento si accendono al passaggio del visitatore.
