# Territori della Cultura

Rivista on line Numero 3 Anno 2011

# La chiesa ipogea di Santa Margherita a Melfi: analisi diagnostiche degli affreschi

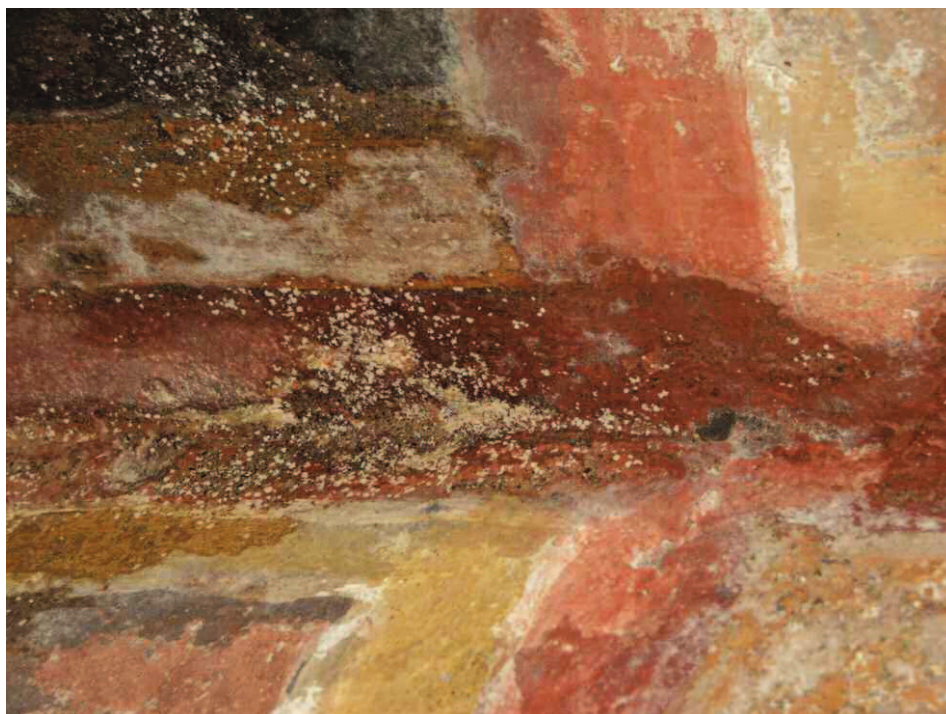
Fig. 1: Proliferazione di  
elementi bio-vegetativi  
(part.).

Tutte le precauzioni adottate, però, non hanno ottenuto l'effetto sperato perché, nonostante i due deumidificatori lavorino a pieno regime, l'umidità resta alta, a causa del cattivo smaltimento delle acque piovane provenienti dalla strada sovrastante, consentendo la proliferazione di elementi bio-vegetativi e il distacco dell'intonaco. Gli ultimi restauri, in più, sono molto discutibili: in molti casi le figure risultano più allungate del reale, molti personaggi hanno assunto una posizione goffa e informe e, in alcuni casi, i colori hanno perso la loro tonalità.

Si ottenne la chiusura dell'ambiente con un portone di legno, l'illuminazione del monumento, l'allaccio della corrente elettrica, l'installazione di un potente impianto di deumidificazione, l'eliminazione di elementi bio-vegetativi (Fig. 1) e il consolidamento delle zone decoese (Fig. 2).

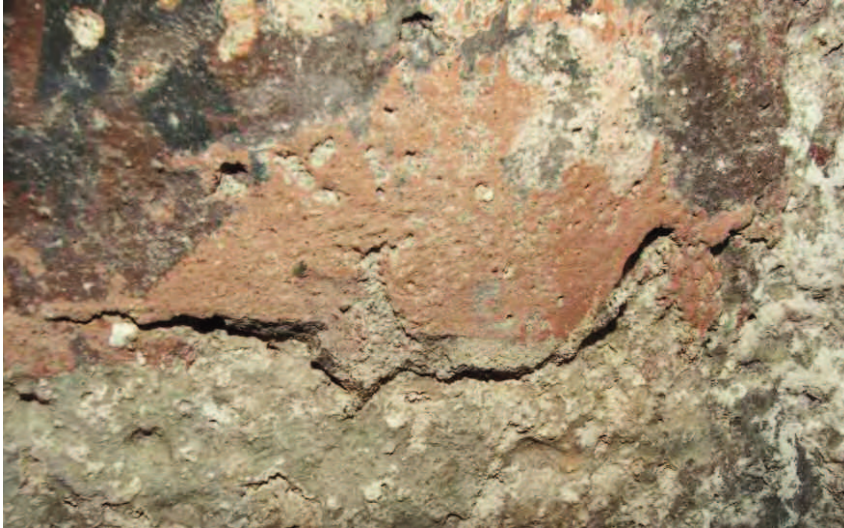
*Fig. 2: Distacco dell'intonaco (part.).*
