# Territori della Cultura

Rivista on line Numero 4 Anno 2011

## Lo scavo archeologico di Piazza Epiro a Roma

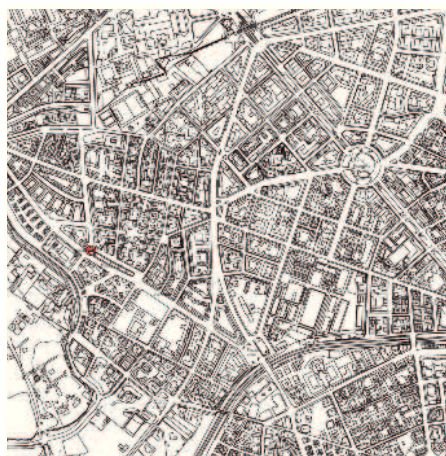
Fig. 1 Plantina di Roma e  
posizionamento dell'area di scavo  
(archivio S.S.B.A.R.)

A piazza Epiro gli scavi eseguiti per la realizzazione di un parcheggio interrato hanno messo in luce i resti di un insediamento rustico di IV–V secolo d.C. presso l'incrocio con via Licia, circa 130 metri all'esterno del circuito delle Mura Aureliane (Fig. 1)<sup>1</sup>. La *Forma Urbis Romae* di Rodolfo Lanciani rappresenta l'area compresa tra Porta Metronia e piazza Epiro come caratterizzata dalla presenza di un rivo che, giungendo dalla zona di Porta Metronia, sfruttando una depressione del terreno, formava un bacino naturale da circa metà di via Beata Maria de Mattias, denominato *Palus Decenniae* (Fig. 2)<sup>2</sup>. Tale bacino avrebbe occupato tutta la metà occidentale dell'area di scavo e, seppure solo in parte visibile (in quanto la *Forma Urbis* rappresenta solo parzialmente l'area di scavo), se ne possono apprezzare le notevoli dimensioni: m 130 x 300 circa. L'area è denominata nelle antiche carte e nei documenti *Decenniae*. Il toponimo, attestato solo dal Medioevo, è di origine più antica e da riconnettere a *Decennenses*. I *Decennenses* erano gli abitanti di questo distretto della città. Questi vengono nominati nell'editto del 375 d.C. del *Praefectus Urbis Tarracius Bassus*<sup>3</sup> che fu emesso contro le frodi di alcuni commercianti<sup>4</sup>. Vorrei fin da subito sottolineare che questo dato epigrafico potrebbe costituire una conferma dei dati archeologici emersi nel corso delle indagini, nel senso che sarebbe suggestivo riconoscere nell'insediamento rustico individuato una delle proprietà dei *Decennenses*, in considerazione soprattutto della cronologia dell'insediamento, contemporanea a quella dell'epigrafe.

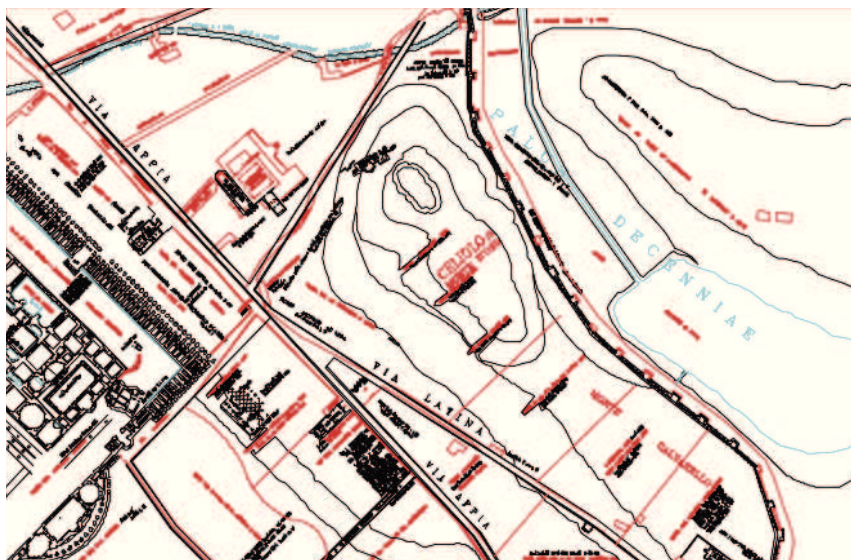
Fig. 2 L'area nella Forma Urbis di Lanciani

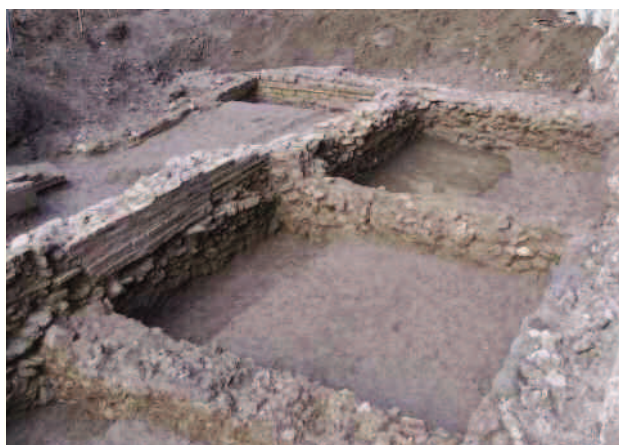
Fig. 4 I muri del primo nucleo insediativo (archivio S.S.B.A.R.)

Ad una prima fase edilizia, corrispondente ad un primo nucleo insediativo (metà IV secolo), appartiene una porzione dell'edificio costituita da tre vani adiacenti, le cui strutture sono conservate solo al livello delle fondazioni (Fig. 4). Queste, realizzate con scaglie di tufo legate da malta, hanno una larghezza compresa tra 50 e 55 cm.

di 3,35 m ed è stato esposto per una lunghezza di 3,50 m; quelli meridionali hanno il lato ovest, l'unico visibile per intero, di circa 2,50 m di lunghezza.

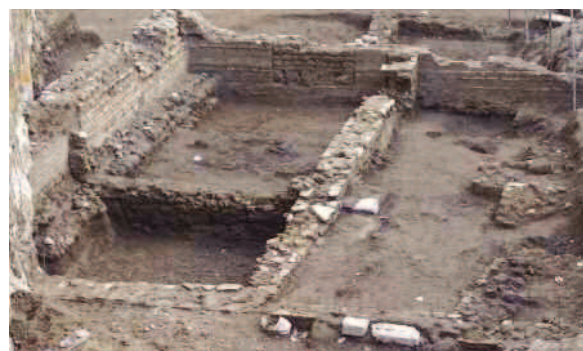
Fig. 3 Veduta generale dell'area di scavo (archivio S.S.B.A.R.)

Il complesso rinvenuto si trova circa 6 metri e mezzo al di sotto del piano asfaltato della piazza (Fig. 3). L'analisi dei materiali ceramici e di quelli numismatici rinvenuti nel corso degli scavi permette di attribuire la realizzazione e la frequentazione del sito a un periodo compreso tra la seconda metà del IV e il V secolo d.C. Le monete di bronzo rinvenute sono state complessivamente 119. Sarebbe più affascinante che verosimile mettere in relazione questo dato con la presenza dei commercianti citati nell'epigrafe, i *Decennenses*, nei confronti dei quali il prefetto dell'Urbe Tarracius Bassus emise, nel 375, un editto per limitarne le frodi.

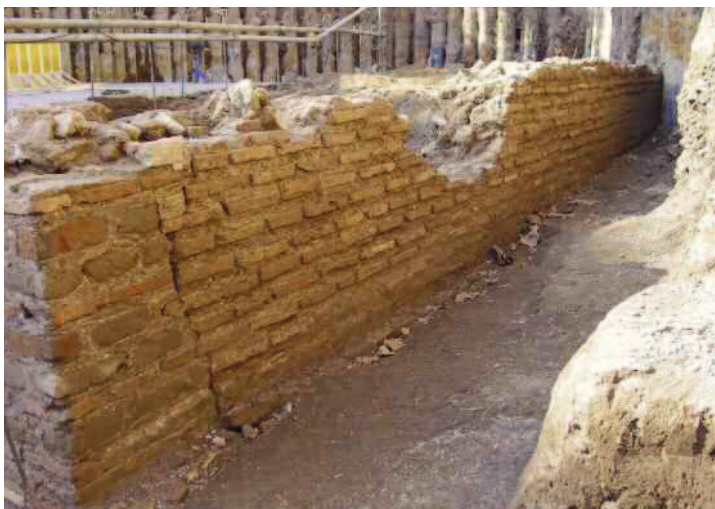
Fig. 5 Particolare delle cortine murarie (archivio S.S.B.A.R.)

Le cortine murarie non sono ben curate e sistematico è l'utilizzo di laterizi con impasti di colore rosso, rosa, arancio e giallo, di misure comprese tra 10 e 40 cm di lunghezza e di blocchetti quadrangolari di tufo misuranti tra 15 e 25 cm di lunghezza (Figg. 5, 6).

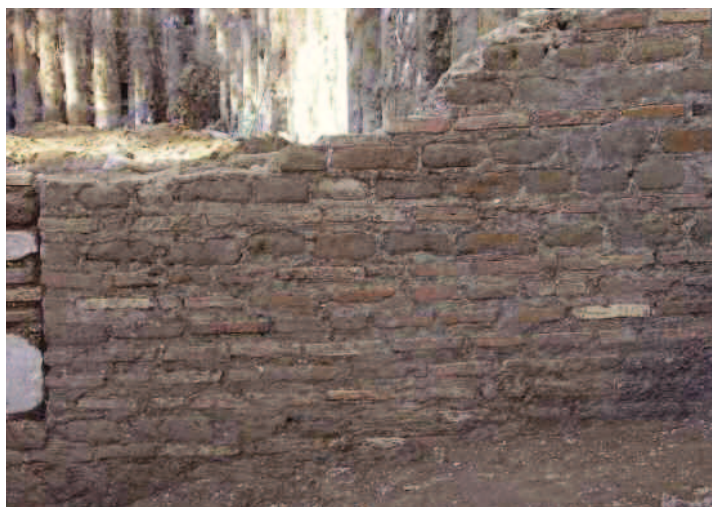
Fig. 6 Particolare delle cortine murarie (archivio S.S.B.A.R.)

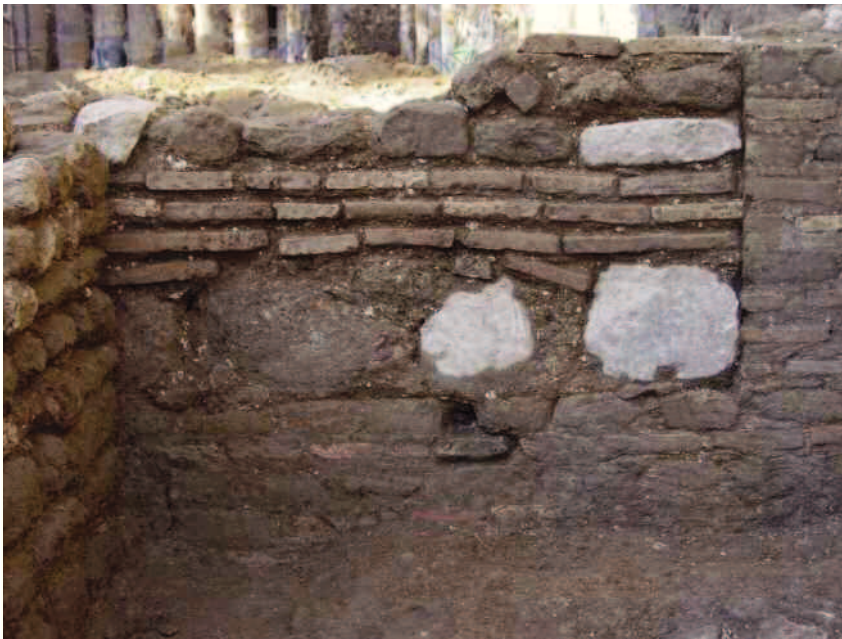
Fig. 7 Tamponatura sul lato sud dell'edificio (archivio S.S.B.A.R.)

Al V secolo d.C. è riconducibile una nuova fase edilizia dell'insediamento e una generale riorganizzazione dei suoi spazi. A questo periodo sono riconducibili una tamponatura (Fig. 7) sul muro che delimita a sud l'ambiente I e la messa in opera di una struttura, una sorta di bancone, lungo il suo lato est (Fig. 9). L'attribuzione di questa struttura a questa fase si deve alla tecnica di costruzione, in scapoli di tufo legati con malta, del tutto

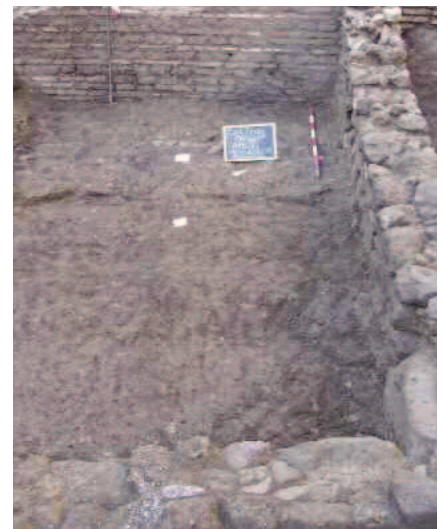
Fig. 8 I muri dello spazio esterno dell'edificio (archivio S.S.B.A.R.)

In questo periodo vengono realizzati anche i muri che delimitavano lo spazio esterno dell'edificio (Fig. 8). Tali muri formano una L: uno, con orientamento nord/ovest-sud/est, si diparte dal muro sud dell'edificio; l'altro piega ad angolo retto in direzione ovest fino ad infilarsi sotto al limite di scavo.

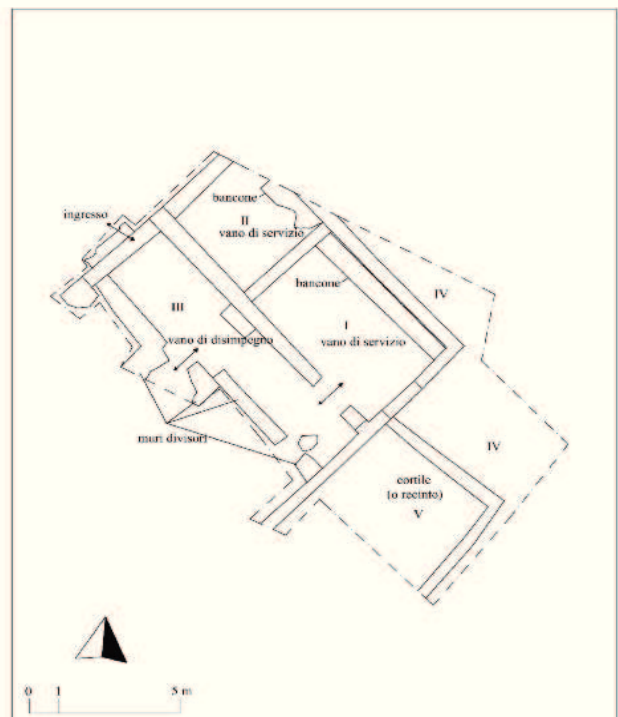
Fig. 9 Ipotesi ricostruttiva delle funzioni dei vani (a cura di C. La Rocca, archivio S.S.B.A.R.)

La planimetria e le dimensioni dell'ambiente III fanno ipotizzare la funzione di vano di disimpegno, dal quale si accedeva sia ai vani disposti ad est (ambienti I e II), sia a quelli che dovevano, presumibilmente, svilupparsi ad ovest (Fig. 9). Negli ambienti I e II si possono riconoscere vani di servizio per la presenza di due strutture, con probabile funzione di banconi, a ridosso dei muri perimetrali est. Sulla base di una logica funzionale, si può ricostruire una copertura a due falde per gli ambienti interni, realizzata con una orditura lignea su cui si impostava il rivestimento in tegole e coppi, rinvenuti in gran numero negli strati di crollo del complesso edilizio.
