LE TREMBLEMENT DE TERRE DE 1909 A SALON DE PROVENCE
Réponse des Autorités et comportement de la communauté après le tremblement de terre
du 11 Juin 1909 en Provence. Destructures et reconstructions

Le 11 Juin 1909, un tremblement de terre affecte la région située au Nord-Ouest d'Aix en Provence. L'amplitude a pu être calculée à 6,2 sur l'échelle de Richter. L'épicentre a été localisé près de Rognes (latitude 43° 40', longitude 5° 21' Est) et la profondeur focale estimée à moins de 5 km. La durée de la secousse principale fut de 8 à 10 secondes. Le nombre des victimes sur l'ensemble de la zone a été de 46 morts et 250 blessés dont 50 grièvement. La ville de Salon, malgré d'importants dégâts sur le bâti, n'a eu à déplorer ni victime décédée, ni blessé grave. Cf. Annexe 1: quelques données sismologiques et géophysiques

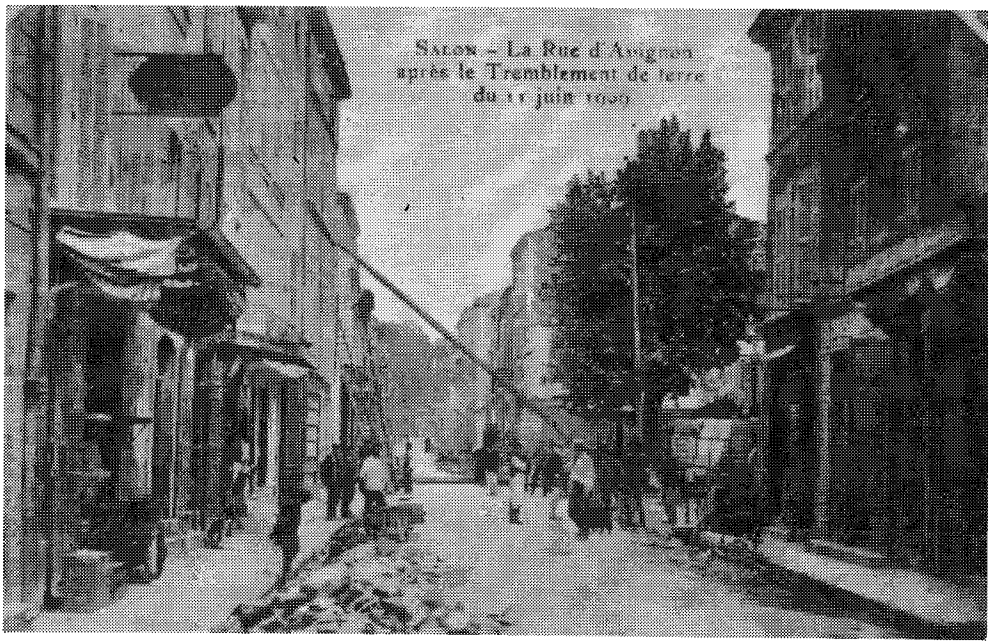
L'examen de documents photographiques de l'époque laisse entrevoir ce travail de démolition.

L'amoncellement des gravas dans les rues, augmente avec les interventions du génie sur les immeubles estimés en mauvais état.

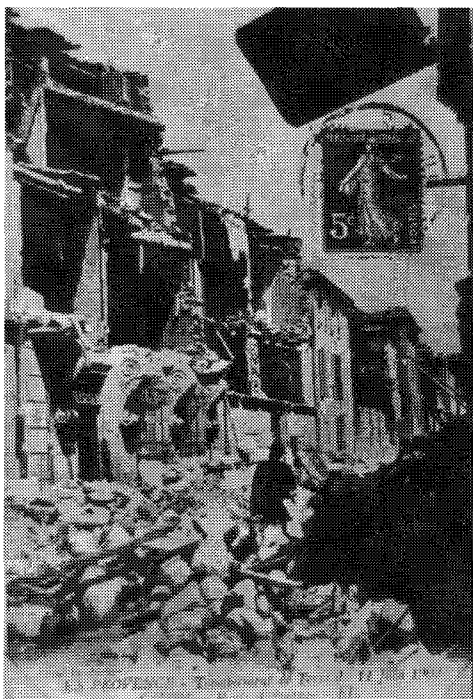
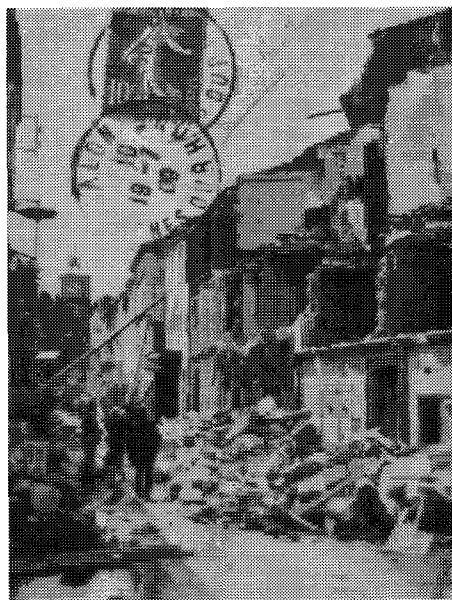
Il convient donc de remarquer que les principaux documents photographiques réalisés alors font davantage état des démolitions liées à l'intervention du génie dans les jours qui suivirent la catastrophe qu'aux effets directs du séisme.

Sans sous-estimer l'importance des dégâts, c'est cependant cette vision d'apocalypse qui sera essentiellement véhiculée par la suite. (Album souvenir, presse, cartes postales).
