Assunta Lavorgna

## S. LORENZELLO AU FIL DES TREMBLEMENTS DE TERRE

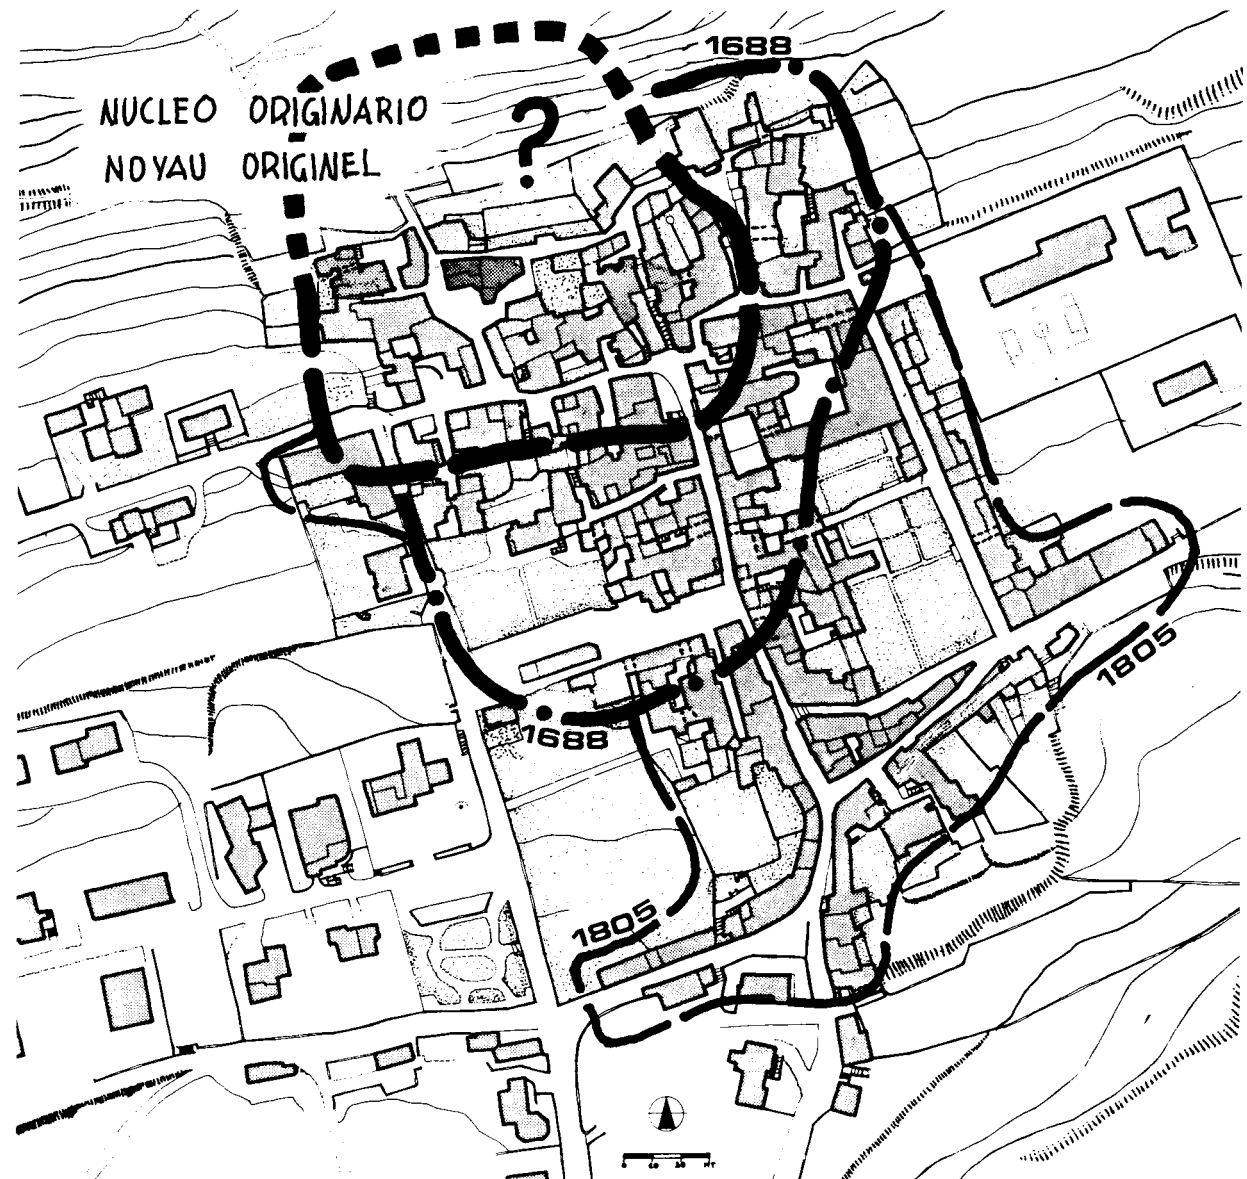
En conclusion, on peut dire que le tremblement de terre de 1456 a frappé un bourg probablement un peu plus étendu que le noyau d'origine, autour de l'église de San Lorenzo (édifiée avant, pendant ou après le bourg originel ? Nous n'en savons rien) et occupant la zone comprise entre les rues actuelles portant les noms de Cesolle, Avanti Santi et Muro Filippo.

Le tremblement de terre de 1688 a touché un bourg beaucoup plus important, qui s'était développé vers le sud, le long de la route sur laquelle se trouvait le couvent des Carmélites, ainsi que sur les terrasses bordant le centre.

Après ce séisme, les bâtiments ont été reconstruits et renforcés en conservant l'intégrité du tissu urbain. Les passages couverts les plus anciens remontent vraisemblablement à cette époque. Le bourg a tendance à s'étendre d'est en ouest, ainsi que vers le sud. L'urbanisation englobe la Via Surripe, la Via Croce et la Via P. Massone.

En 1805, date du troisième grand tremblement de terre, le bourg a plus ou moins les dimensions du centre historique actuel.
